RESTAURATION DE LA TOUR-SAINT-JACQUES

La 3^{ème} vie de la Tour Saint-Jacques

Visite de chantier du maire, Bertrand Delanoë,
à l'occasion de la fin de la 1^{ère} tranche des travaux
mercredi 2 mai 2007

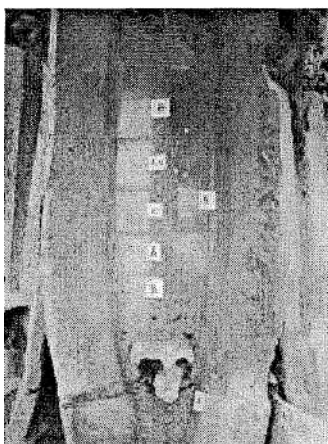
Essais de nettoyages pour déterminer le protocole adapté aux parements existants.

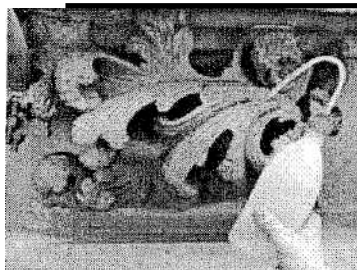
Parties trop fragiles, pré consolidées avant nettoyage

La conservation maximale des éléments du décor sculpté ancien, qu'ils datent du XVI^e siècle ou du XIX^e, constitue un enjeu essentiel de la restauration. **Une pré-consolidation minutieuse** est réalisée avant le nettoyage des parties sculptées. L'objectif est de diffuser en surface de la pierre la quantité utile de produit permettant le maintien des zones à tendance pulvérulente, sans pour autant consolider la salissure qui les recouvre. Le nettoyage est suivi d'une consolidation définitive avec le même produit, à base de silicate d'éthyle.

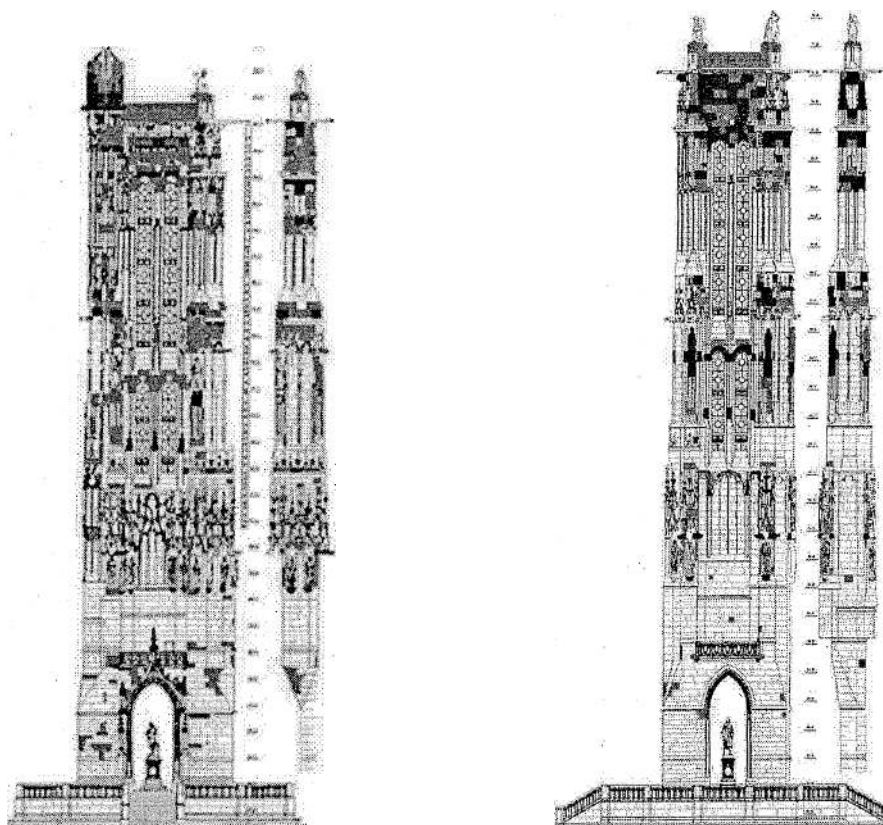
Relevé pierre à pierre de toutes les façades. Les blocs à remplacer sont marqués en rouge et ceux à consolider en bleu.

Grâce à l'identification « pierre à pierre » réalisée par les appareilleurs, **les pierres qui doivent être remplacées le sont avec des matériaux provenant des mêmes carrières ou, à défaut, par une pierre d'une texture, d'un grain et d'une densité équivalents**. Concernant le liais de Saint Maximin et la pierre de Saint Leu, des blocs bruts ont d'ores et déjà été retenus en carrière par l'entreprise chargée des travaux.

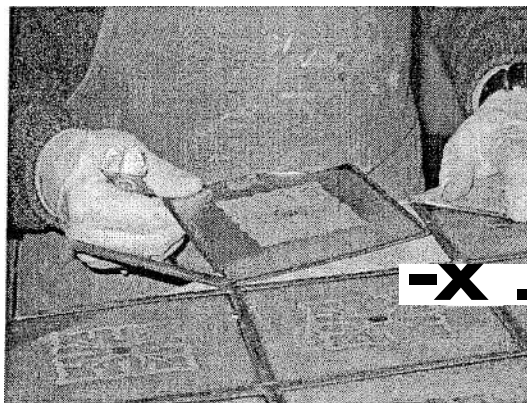
Restauration des vitraux : les pièces de verre sont enlevées une par une pour être nettoyées.

Ensuite, les pièces de verre (neuves et nettoyées) sont remontées dans leur panneau à l'aide de plomb neuf : il s'agit de la «remise en plomb».

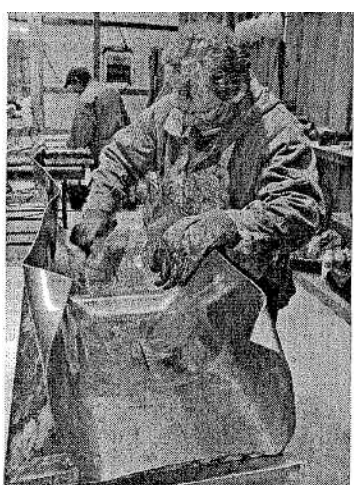
Entretoise en cours de restauration

L'équipe des couvreurs a travaillé sur l'étanchéité de la terrasse du sommet qui a été recouverte de 80 feuilles de plomb; tout comme l'intérieur des 8 gargouilles, qui projettent au dessus du vide leurs 3 mètres de porte-à-faux. Ils ont également réalisé la restauration des 24 entretoises (panneaux décoratifs en plomb situés à la base des vitraux et à hauteur intermédiaire). Le plomb a joué son rôle protecteur durant 150 ans, si bien que l'âme en bois de ces entretoises est en bon état, mais le plomb lui-même est très abîmé. Les couvreurs ont donc façonnés de nouvelles feuilles de plomb, fixées sur des bandes d'agrafage en cuivre, pour habiller les panneaux en bois.

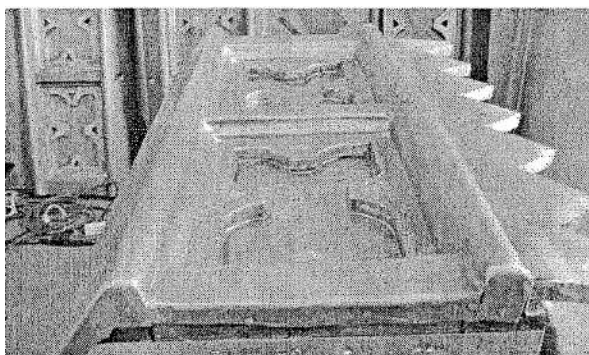
Entre toi se restaurée

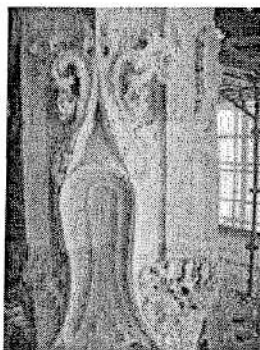
Une pierre neuve intégrée au parement du 16^{ème} siècle dans un motif en « cloche » caractéristique de l'architecture flamboyante de la tour

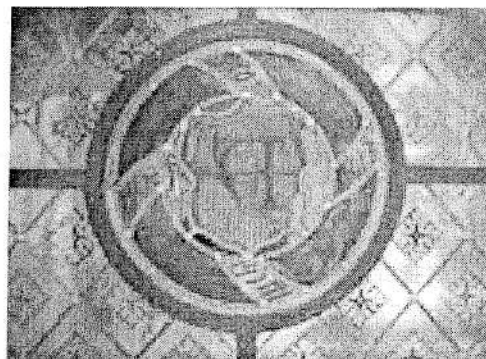
Un médaillon polychrome des vitraux après nettoyage et remise en plomb

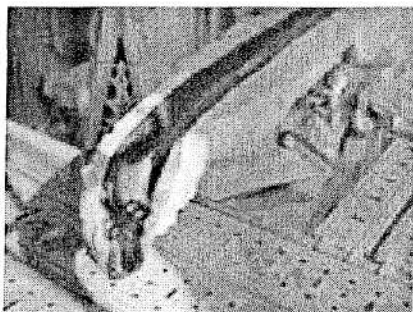
Habillage en plomb de l'écoulement d'une grande gargouille

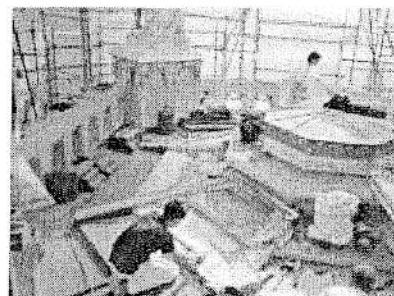
Réalisation de la couverture en plomb sur la terrasse sommitale
