## **COMPTE RENDU D'INTERVENTION**

### **CONTROLE D'UNE AIRE DE JEUX**

**JARDIN LALANNE  
PARIS 1<sup>er</sup>**

Date : 28/11/06

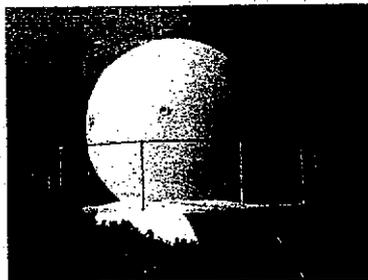
PLAN INCLINE : ACCES A LA BOULE

Le plan incliné à grimper est distant de 840 mm du mur opposé. La distance est insuffisante, les utilisateurs peuvent se heurter dessus s'ils chutent. Absence de poignée ou de prise pour les mains sur le plan incliné à grimper et l'arrivée sur la plate forme n'est pas sécurisée : il faut passer sous le garde corps. L'échelle d'accès placée à l'opposée du plan incliné n'est pas sécurisée : absence de protection latérale en haut. De plus, en cas de chute, les utilisateurs peuvent se blesser car le sol n'est pas recouvert de sol amortissant souple.
