PHASE 1 > DIAGNOSTIC

14 mai 2004

Étude sur la relation entre le patrimoine bâti,
l'occupation de l'espace public
et l'implantation des commerces
sur le quartier des Halles

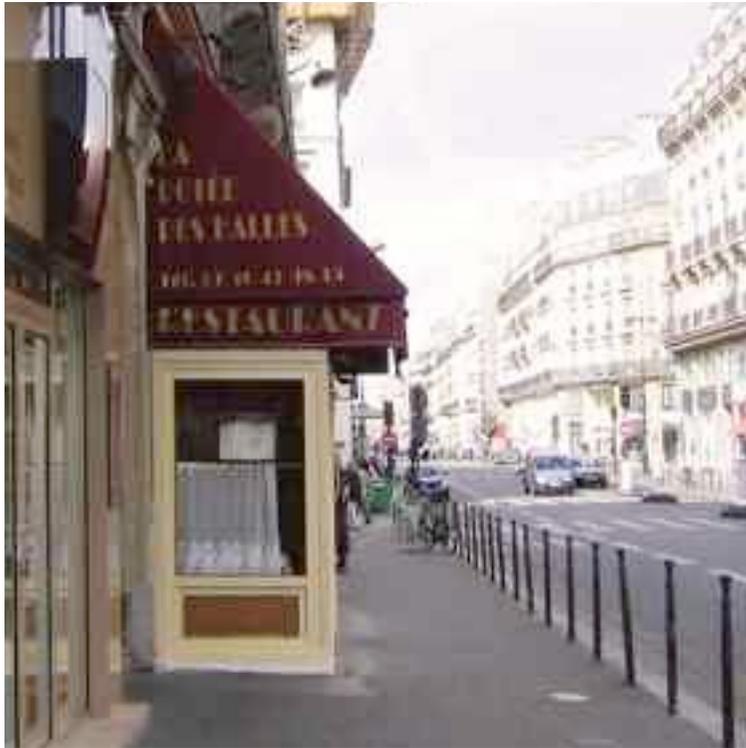
01 Rue Étienne-Marcel > Terrasse fermée

- ⊖ La terrasse fermée est construite sur l'espace public
- ⊖ Elle forme un appendice architectural qui rompt la composition de l'immeuble et du boulevard haussmannien basée sur la construction à l'alignement sur la voie publique
- ⊖ Le store-banne dépasse en profondeur du volume construit
- ⊕⊕ La construction laisse entre sa façade et l'alignement de potelets un espace confortable pour les piétons
- ⊕⊕ Cette typologie et les couleurs, rouge pour le store-banne, lettrage doré, font partis de la mémoire collective parisienne et participent de l'image de Paris pour les touristes

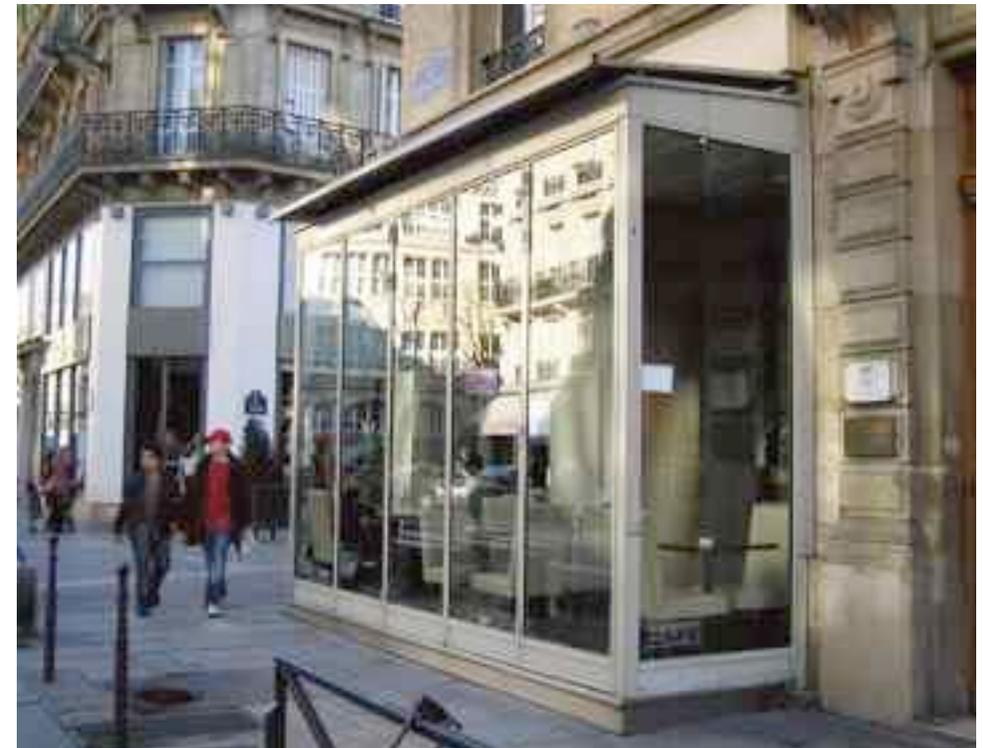
- ⊖ La terrasse fermée est construite sur l'espace public et forme un appendice architectural qui rompt la composition haussmannienne
- ⊕ Le choix d'une simple « casquette » métallique support d'une signalétique très discrète, la grande surface vitrée claire (y compris latérale) caractérisent une composition légère et soignée
- ⊕⊕ La construction laisse entre sa façade et l'alignement de potelets et des barrières un espace confortable pour les piétons

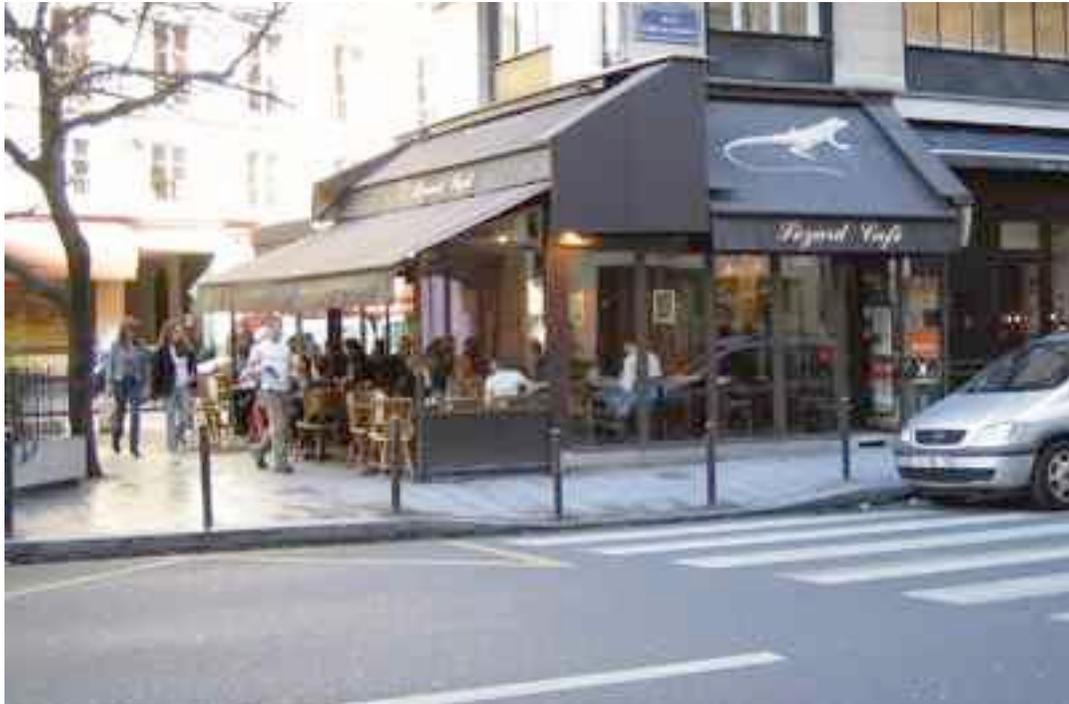
- ⊖ Cet ensemble combine une terrasse fermée et une terrasse couverte, toutes deux construites sur l'espace public
- ⊖ Elle forme un appendice architectural qui rompt avec la composition haussmannienne et au-delà avec la composition architecturale de la proue de l'immeuble : la composition initiale du rez-de-chaussée est invisible

- ⊖ Étant donné que le site peut être assimilé à une petite place (angle entre les rues Étienne Marcel et Tiquetonne), la construction laisse un espace insuffisant pour le confort des piétons (l'installation de bancs publics est dans la configuration actuelle impossible)

- + La couleur chocolat des stores-bannes associée à la couleur sable de logo et du lettrage, le mobilier, forment un ensemble élégant
- + + L'établissement (fort en particulier de son implantation en proue à l'ouest) est très apprécié et fréquenté à la fois par les habitants du quartier et les visiteurs de passage

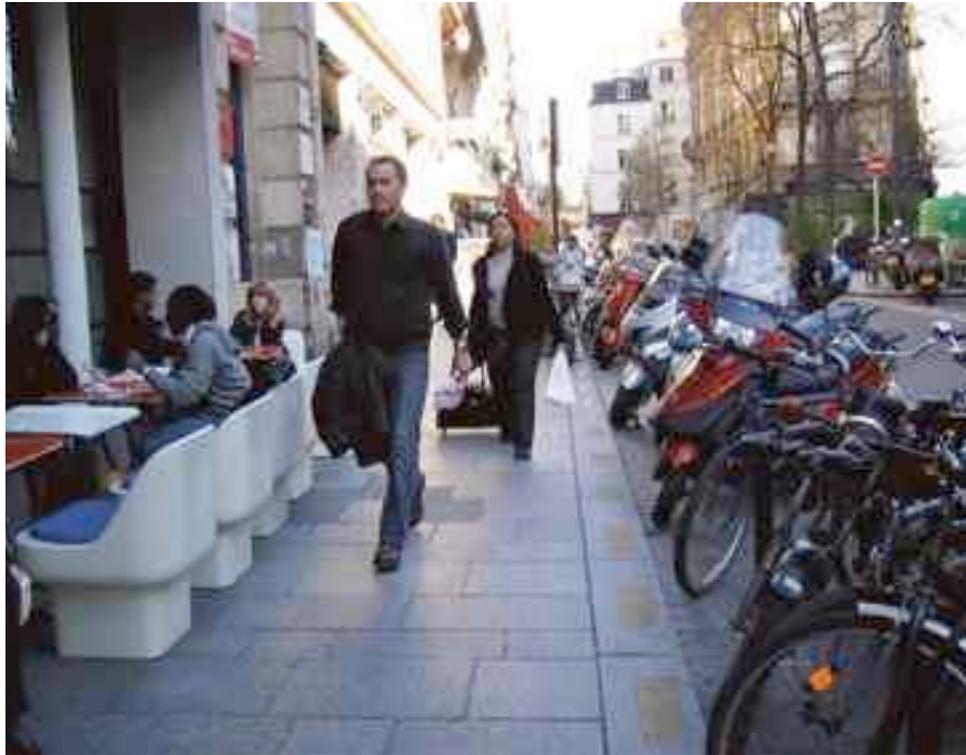
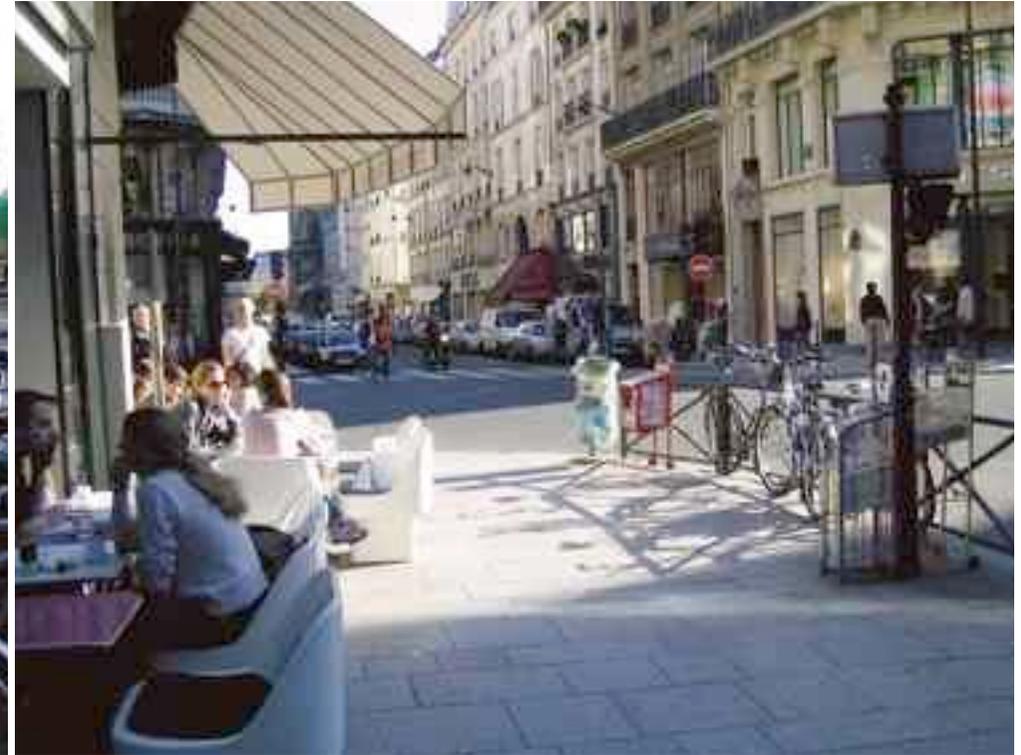
⊖ Cet établissement se développe à l'angle des rues Étienne Marcel, Tiquetonne et Montmartre, il offre une terrasse ouverte implantée sur l'espace public

⊖ Le mobilier urbain (poubelles, supports des quotidiens gratuits, récupérateur de verre) n'offre pas une image valorisante de l'espace public

+ L'espace public laissé libre entre la terrasse et la voie présente un gabarit satisfaisant, tout juste cependant en ce qui concerne le trottoir rue Tiquetonne qui longe un parking deux roues répondant à un fort besoin

+ + Son implantation et son aménagement de qualité en font un lieu apprécié et fréquenté à la fois par certains habitants du quartier et les visiteurs de passage

+ + L'ensemble des mobiliers et des stores forment un ensemble élégant et contemporain

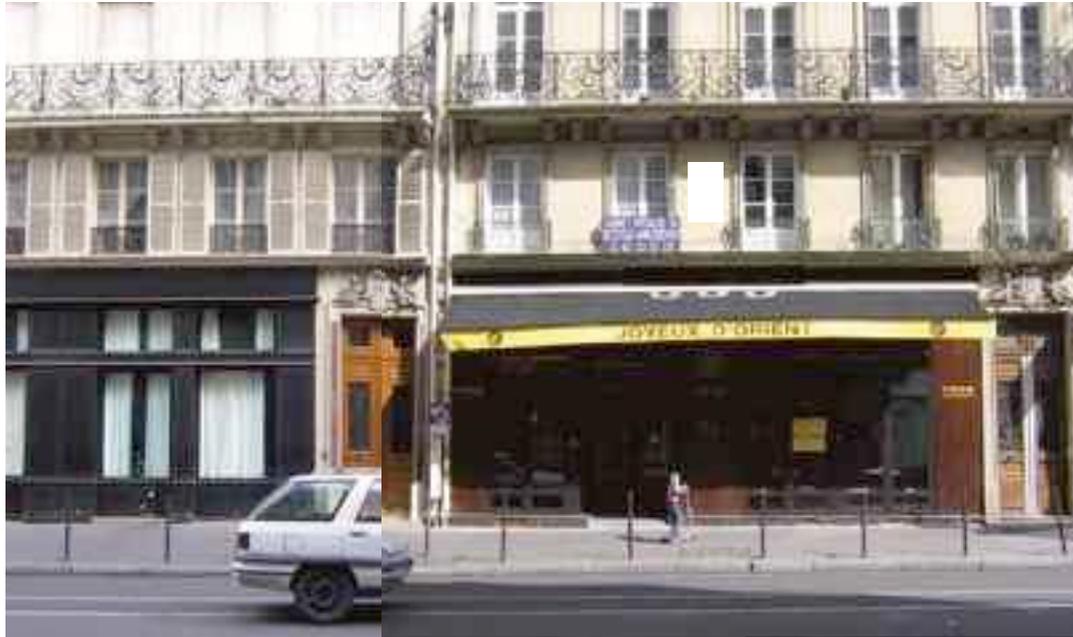
- + L'aménagement des rez-de-chaussée respecte, d'une part la corniche comme limite formelle, d'autre part le confort et la lisibilité des portes d'entrée des immeubles
- + Les aménagements des deux établissements se composent de devantures rapportées de bonne qualité associant une structure en bois peint ou vernis et de grandes surfaces vitrées, dans un cas occultables par des rideaux intérieurs
- + Le store unique pour l'ensemble de l'établissement, l'association du noir et du jaune uniquement pour le badoyer sont élégants
- L'enseigne (correspondant à un service installé à l'entresol) positionnée sur un des garde-corps pourrait être recomposée verticalement pour insertion entre les deux fenêtres

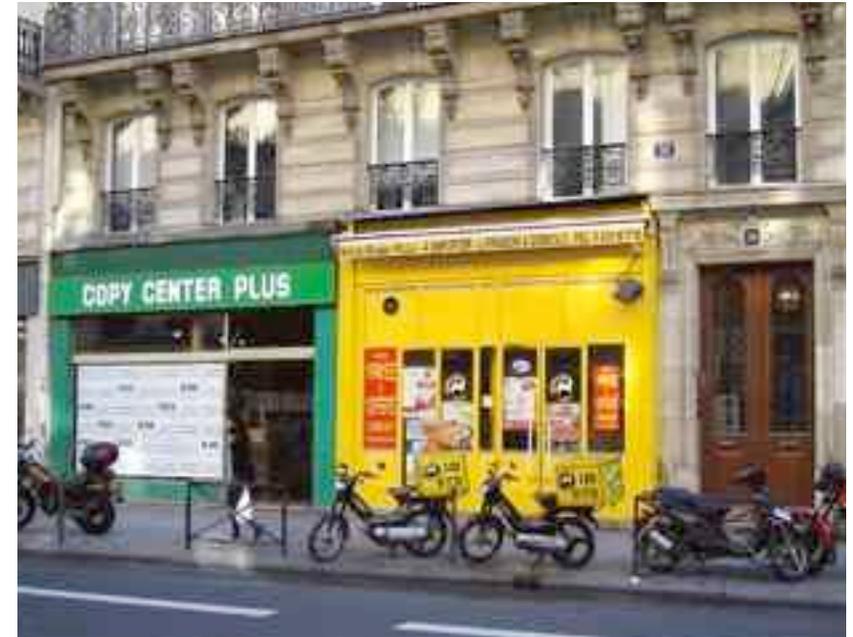
- Des surfaces vitrées très réduites ou une vitrine occultée, des surfaces opaques aux couleurs très vives (la juxtaposition du vert et du jaune accentuant encore l'effet) génèrent une prégnance visuelle très forte des rez-de-chaussée par rapport à l'immeuble et même dans la perspective générale de la rue, et ceci tout à la fois à l'échelle du piéton et de l'automobiliste

- L'aménagement du rez-de-chaussée ne respecte pas la composition architecturale en faisant disparaître la corniche qui ne reste visible qu'au niveau de la porte d'entrée de l'immeuble

- + L'aménagement du rez-de-chaussée, par ailleurs correctement entretenu, respecte l'architecture, le confort et la lisibilité de la porte d'entrée de l'immeuble

- Les véhicules de livraison inhérents à l'activité stationnent sur l'espace public réservé aux piétons, ainsi que des deux roues de particuliers ([l'étude en cours sur la Voirie de surface met en évidence que le besoin en stationnement deux roues sur le territoire d'étude est 5 fois supérieur à l'offre actuelle ce qui entraîne 1/3 de stationnement gênant](#))

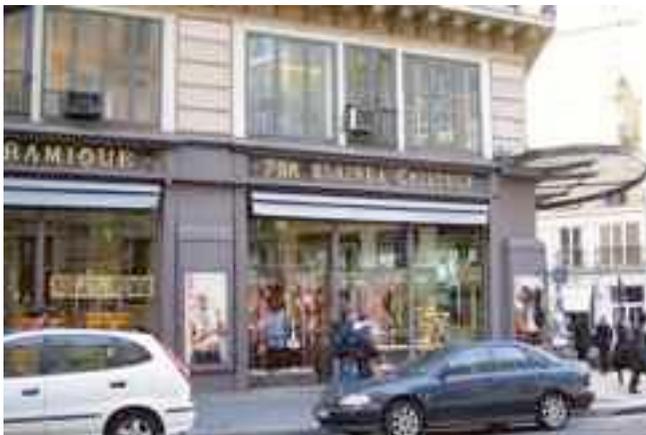
++ L'aménagement du rez-de-chaussée respecte et met en valeur les qualités architecturales de l'immeuble :

- conservation du dessin de la structure d'origine,
- restauration de la marquise au-dessus de l'entrée,
- conservation d'une ancienne signalétique en bandeau (qui ancre l'immeuble dans une histoire)
- nouvelle enseigne lumineuse à l'intérieur du magasin à hauteur des yeux du piéton
- signalétique discrète et efficace sur les piliers de structure (toujours à hauteur des yeux du piéton)
- la couleur gris chaud (teinté de rouge) utilisée pour toutes les surfaces non vitrées, associée à un gris souris pour les stores, donne de l'élégance à l'ensemble

— — Extracteurs d'air conditionné en façade de l'entresol

⊖⊖⊖ L'installation d'extracteurs d'air conditionné en façade sur auvent ou sur balcon est à proscrire

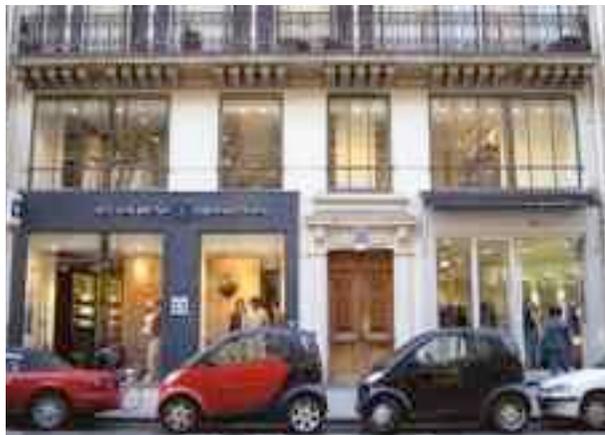
++ L'aménagement du magasin se développe sur le rez-de-chaussée et l'entresol, il respecte et met en valeur les qualités architecturales de l'immeuble.

Il est à noter la qualité du dessin et de la réalisation de la vitrine de l'entresol

++ La couleur gris anthracite (teinté de bleu) utilisée pour la structure rapportée en rez-de-chaussée, l'enseigne perpendiculaire discrète et intégrée au bandeau (qui fait écho à la petite enseigne placée à hauteur des yeux), l'enseigne en bandeau à la typographie simple et de taille suffisante, donne de l'élégance à l'ensemble

+ Les aménagements en rez-de-chaussée respectent le confort et la lisibilité de la porte d'entrée de l'immeuble

+ Les deux aménagements tout en étant dissemblables offrent une composition agréable et affirment l'unité de l'immeuble

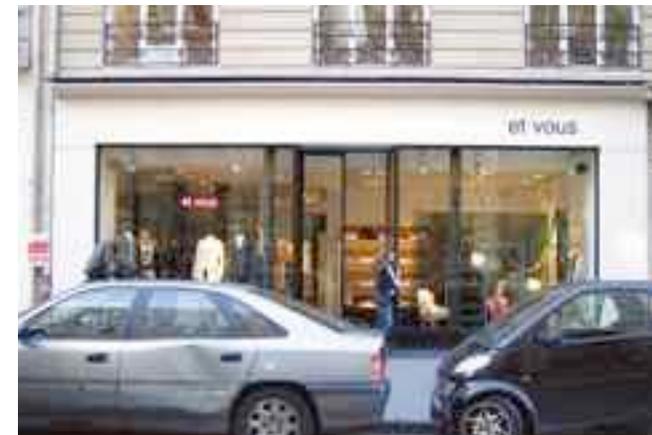
++ Rigueur, simplicité et efficacité de la composition en font une référence.

À noter la subtilité de la petite enseigne lumineuse à l'intérieur de la vitrine qui fonctionne de jour comme de nuit et la simplicité lumineuse du blanc cassé

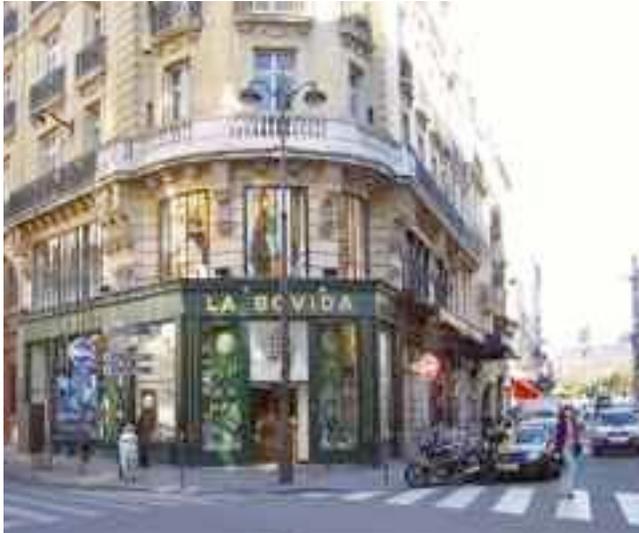
++ Commerce qui participe de l'histoire du quartier des Halles et qui impose toujours son image : il fait et doit continuer à faire référence. L'aménagement est composé d'une structure rapportée traditionnelle en bois peint associée à de grandes surfaces vitrées, la couleur vert sombre intègre, en appel, l'ensemble dans la perspective de la rue Montmartre qui se clôt sur le jardin des Halles

++ Aucune enseigne en émergence perpendiculaire aux façades, l'enseigne en bandeau utilise une typographie simple

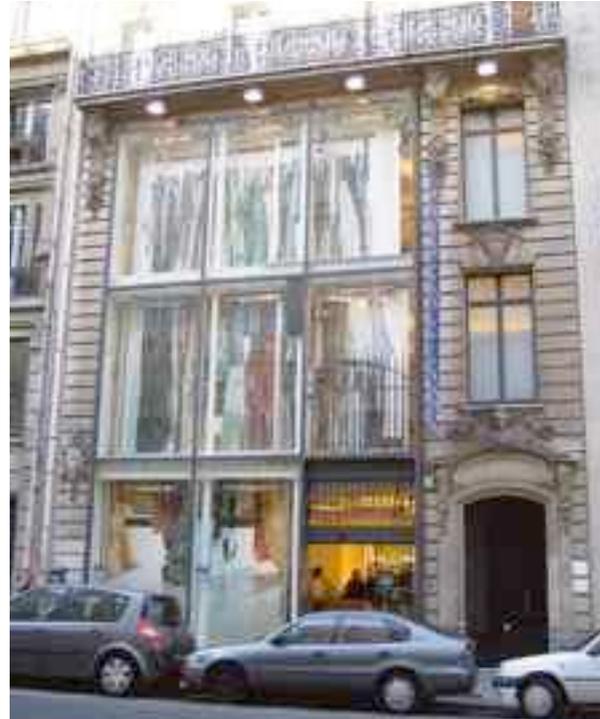
++ Rigueur et efficacité pour cette transformation de façade proposant une nouvelle composition architecturale (vitrine toute hauteur sur trois niveaux) de qualité, qui fait de cette réalisation une référence. À noter le dessin et le mode de fonctionnement de la grille de fermeture de la porte d'entrée

+ Bonne insertion des spots d'éclairage sous le balcon

- Le kakemono placé perpendiculairement à la façade nuit de part sa taille importante et sa couleur à la lecture de la travée conservée au niveau de la porte d'entrée de l'immeuble

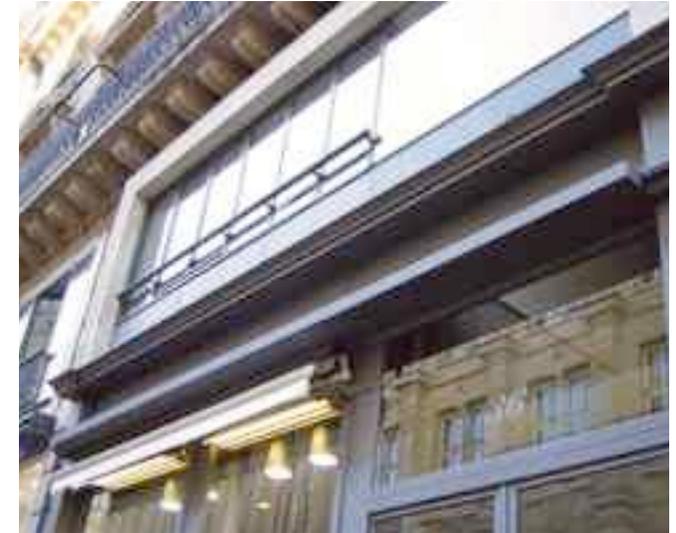
++ Détail du dessin d'une structure rapportée qui revisite le vocabulaire de la corniche classique et du bandeau ouvragé et qui intègre élégamment le mécanisme du store

++ Couleur gris anthracite (teinté de bleu) associée au blanc, numéro d'immeuble sur l'imposte vitrée

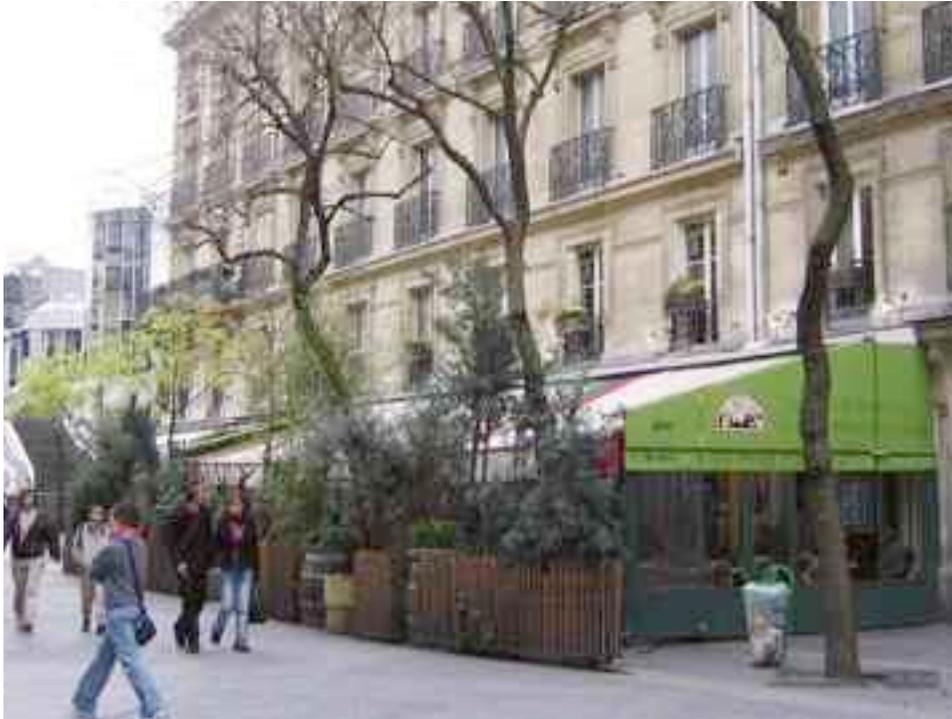
— — — L'aménagement crée une enclave retranchée des flux annexant même les plantations. Il s'agit d'une **dérive très dommageable** pour l'image de la rue et de l'espace public du secteur piétonnier plus généralement

Il convient d'envisager à court terme que l'espace de confort généré par les plantations (entre lesquelles des bancs publics devraient être installés) ainsi qu'une allée de déambulation confortable soit regagnés sur l'emprise actuelle des aménagements privés

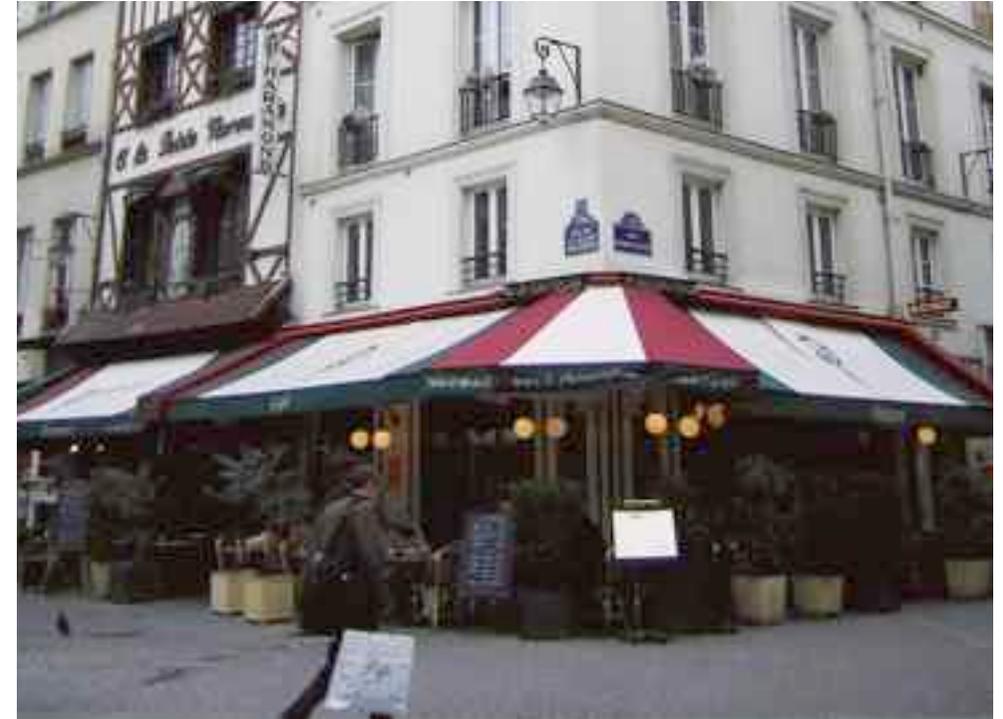
— L'aménagement des terrasses ouvertes dans le secteur piétonnier des Halles doit rester garant de leur caractère d'ouverture au risque d'entériner des enclaves encombrées confisquant de l'espace public

Si les stores et les bannes amènent un confort au client, les jardinières, le plus souvent sans qualité et disparates, ne font qu'accroître le caractère clos du volume créé dans un secteur piétonnier où la convivialité est recherchée (la circulation des véhicules est limitée aux livraisons dans certains créneaux horaires)

Les jardinières et les plantations seront un des thèmes développés dans les propositions afin de redonner à leur fonction d'agrément la première place. Dans le même temps il sera étudié les modalités du marquage de la limite de l'installation des terrasses ouvertes sur l'espace public

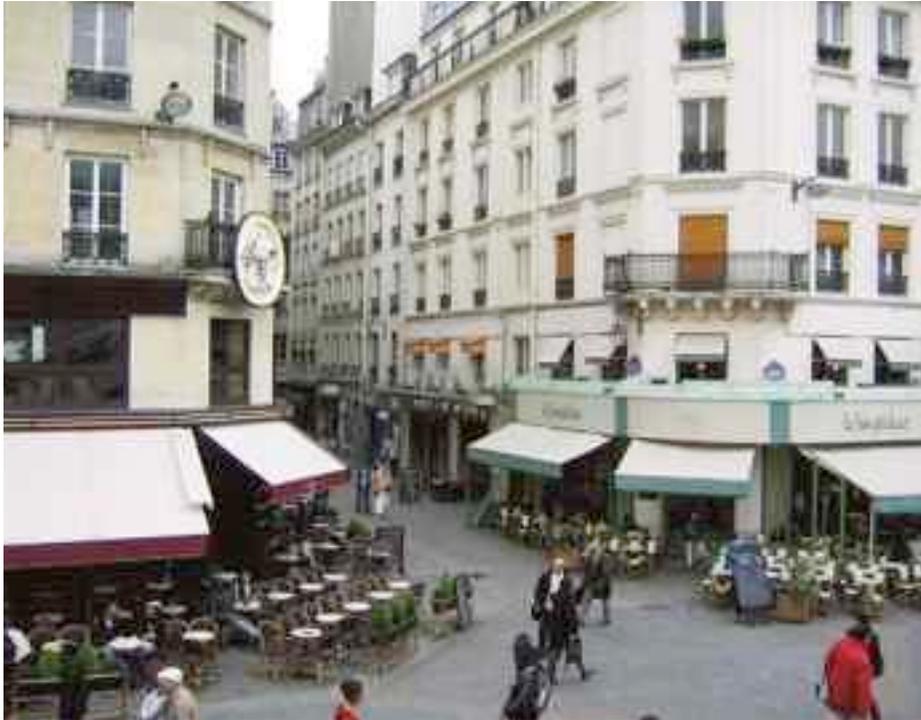
- + Choix de jardinières légères dans la gamme du mobilier général avec des plantations de petit gabarit et bien entretenues
- + + Stores respectant la composition architecturale et harmonie dans la juxtaposition des couleurs rouge sombre et céladon (différenciant chacun des cafés)
- + Enseignes ou décorations lumineuses relativement discrètes
- Hauteur bandeau trop importante « Le bon pêcheur »

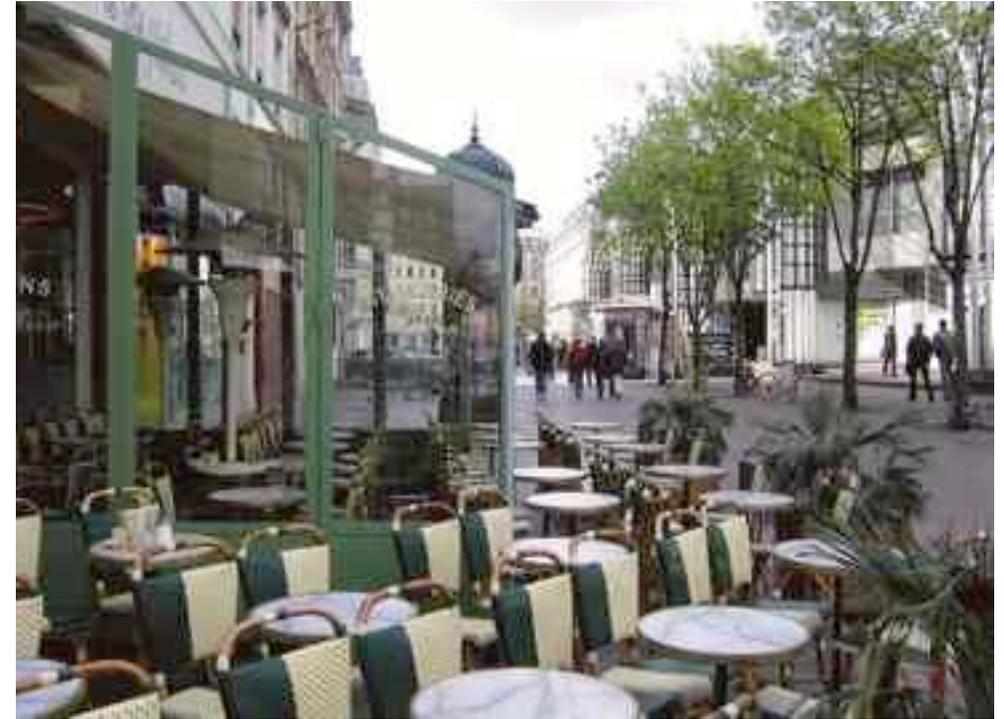
- + Bonne transparence des cloisonnements de la terrasses fermée
- + + Deux grands cafés qui marquent l'espace. Ils sont un lieu de rendez-vous prisé des parisiens et répondent à l'imaginaire du grand café français pour les touristes
- + + + Qualité d'agrément et esthétique des arbres existants, l'installation de bancs publics pourrait être envisagée

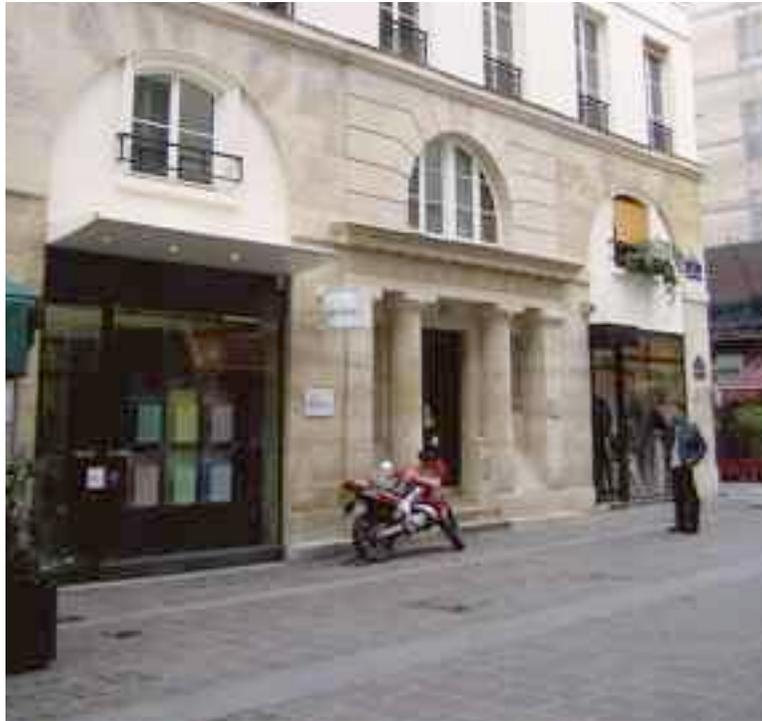
+ Bel immeuble Restauration qui présente des aménagements de qualité en rez-de-chaussée : le rapport visuel entre l'entrée centrée à l'arrière d'un porche-portique aux colonnes toscanes et les deux vitrines de part et d'autre reste élégant

+ + Le choix du noir pour la menuiserie métallique des vitrines (le même noir que l'on retrouve sur le garde-corps en étage) qui s'oppose au blanc de la façade à l'exception des parties en pierre donne de la vigueur à l'ensemble. Les plantations légères au niveau de l'entresol apportent de l'aménité

- Le petit auvent en « casquette » nuit à la composition symétrique de la façade sans pour autant porter préjudice à la qualité de l'ensemble. Il lui est préféré la petite émergence en auvent au-dessus de la seconde entrée

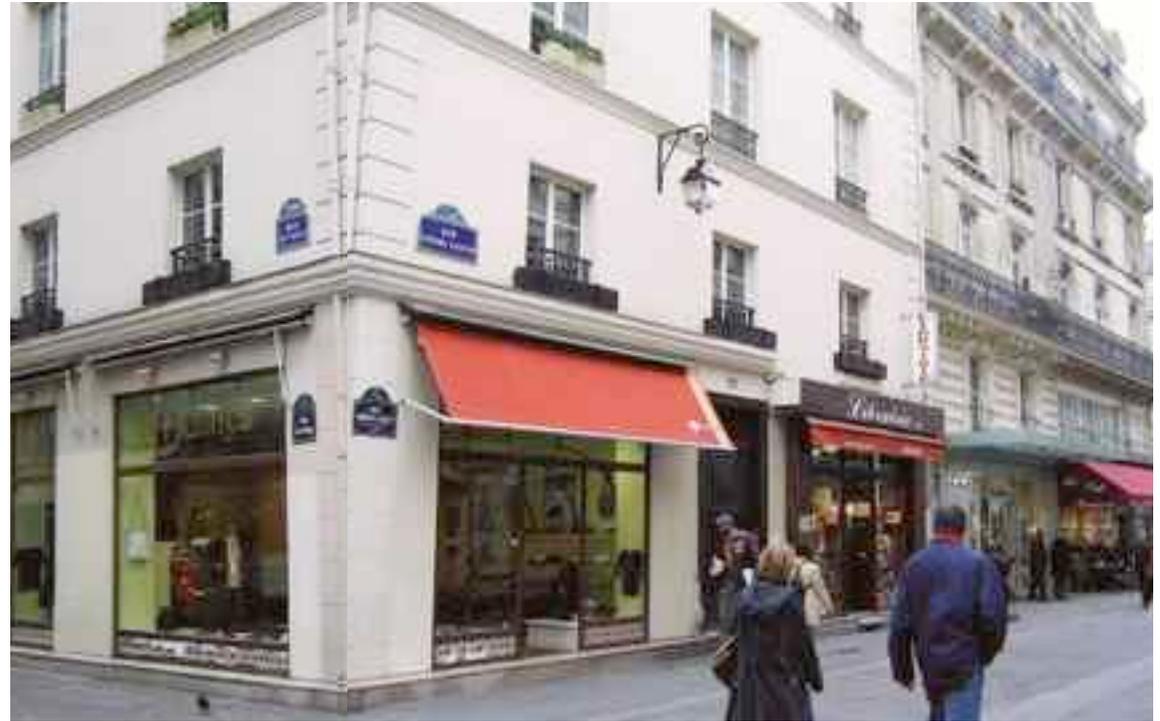
+ La perspective donne à voir la juxtaposition de deux typologies architecturales : un immeuble Restauration accolé à un immeuble Haussmannien.

Cependant l'aménagement des rez-de-chaussée offre une continuité de qualité qui respecte la composition des deux immeubles.

Malgré la juxtaposition de structures différentes (store, store + bandeau horizontal, auvent, store-banne) et de plusieurs couleurs (trois rouges et céladon) l'ensemble reste lisible

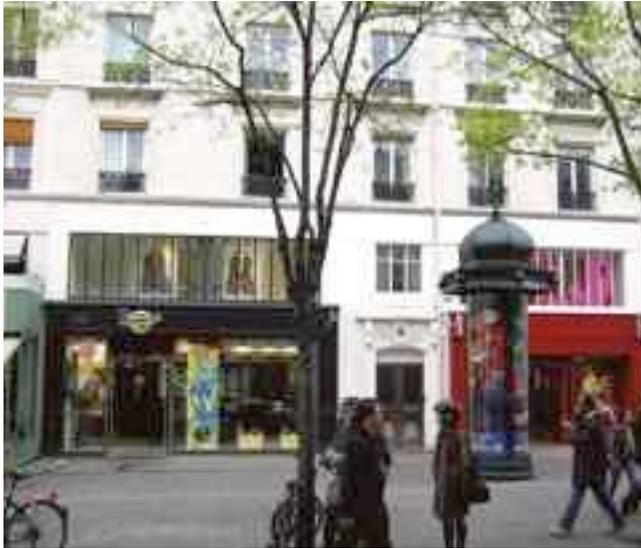
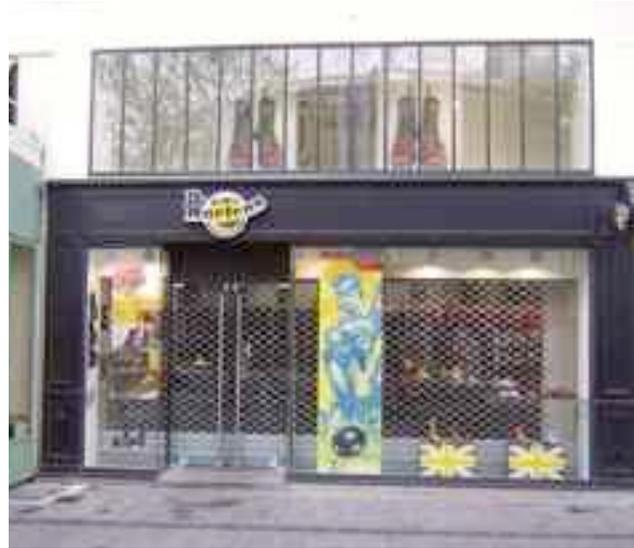
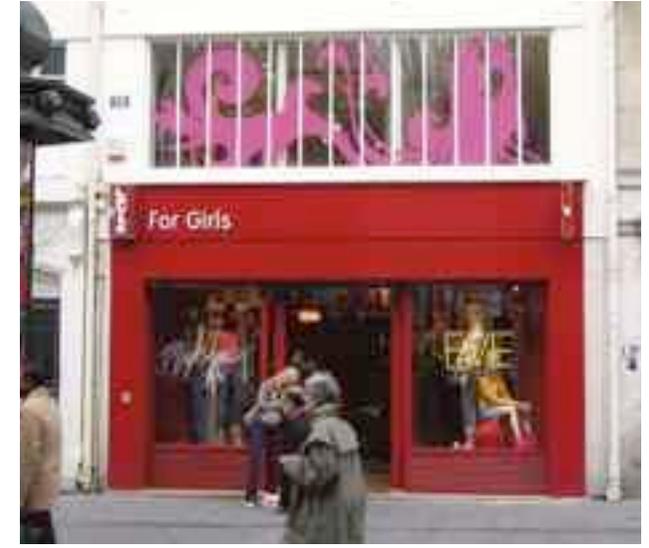
+ + Réalisations de référence :

- Respect et mise en valeur de la composition architecturale de l'immeuble
- Respect de la lisibilité et du confort de la porte d'entrée de l'immeuble
- Traitement uniforme de l'entresol : menuiserie au dessin élégant, surface vitrée maximale ouvrant sur de grandes photographies d'articles ou sur une composition graphique)

- Traitement uniforme d'un large cadre en applique (l'un noir, l'autre d'un beau rouge) et dégagement d'une surface vitrée maximale
- Intégration d'enseignes discrètes dans le bandeau horizontal des cadres

- Mise en sécurité par une grille intérieure d'un côté, par un volet métallique microperforé extérieur de l'autre : si le maintien de la transparence est souhaitable pour l'agrément de la déambulation en période de fermeture (solution 1 la grille est à l'aplomb de la profondeur de la vitrine). Il est cependant à noter la bonne qualité de réalisation de la seconde solution, l'enseigne lumineuse intérieure animant discrètement la vision depuis la rue

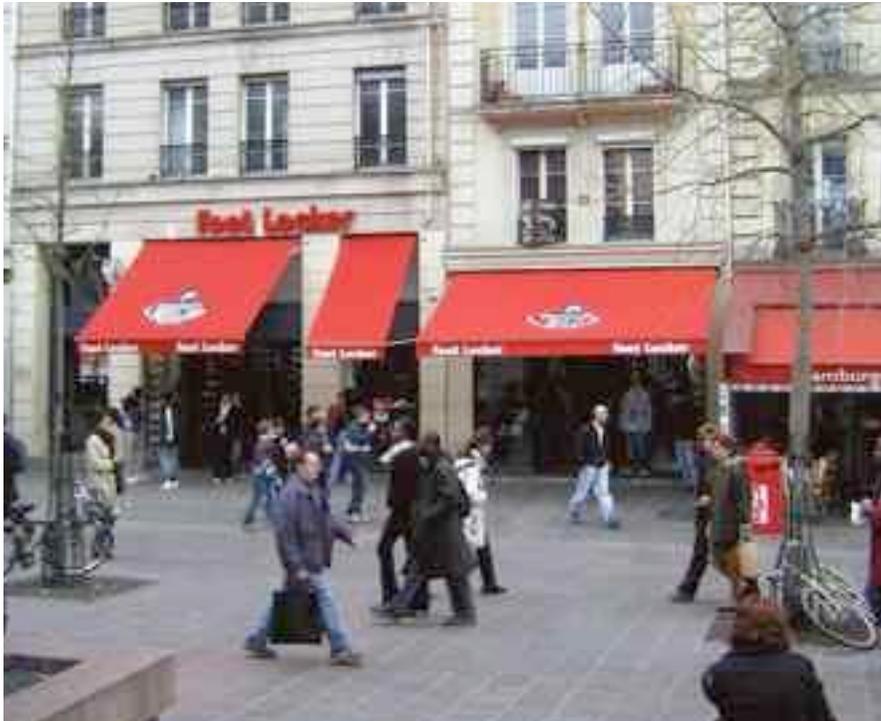
++ L'implantation des stores respecte parfaitement la composition des deux immeubles mitoyens tout en maintenant l'horizontalité en continu des bajoyers, support du nom de l'enseigne.

Le logo prend place sur deux des trois stores et une seule enseigne lumineuse (lettres lumineuses) de dimension correcte s'inscrit dans le bandeau horizontal du premier immeuble.

Une seule couleur hormis le noir et le blanc est déclinée : un rouge lumineux

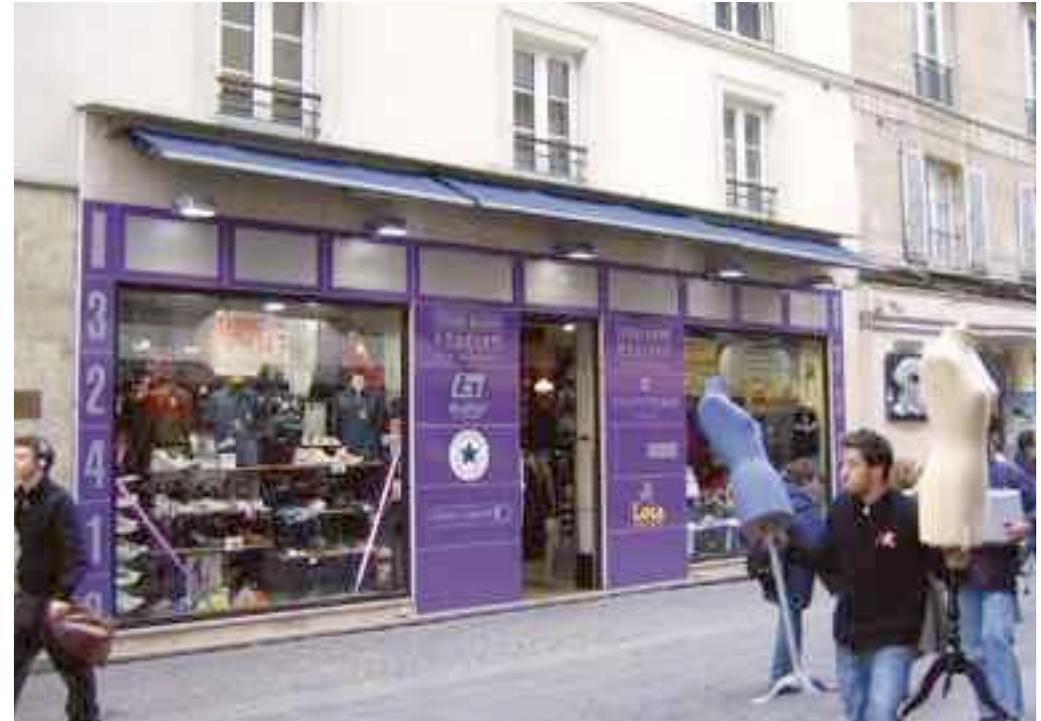
— L'aménagement respecte la composition générale de l'immeuble cependant l'utilisation générale des surfaces verticales comme support de signalétique leur fait perdre leur statut d'éléments d'architecture pour les transformer en simples surfaces graphiques, la finition brillante des supports accentuant l'effet visuel

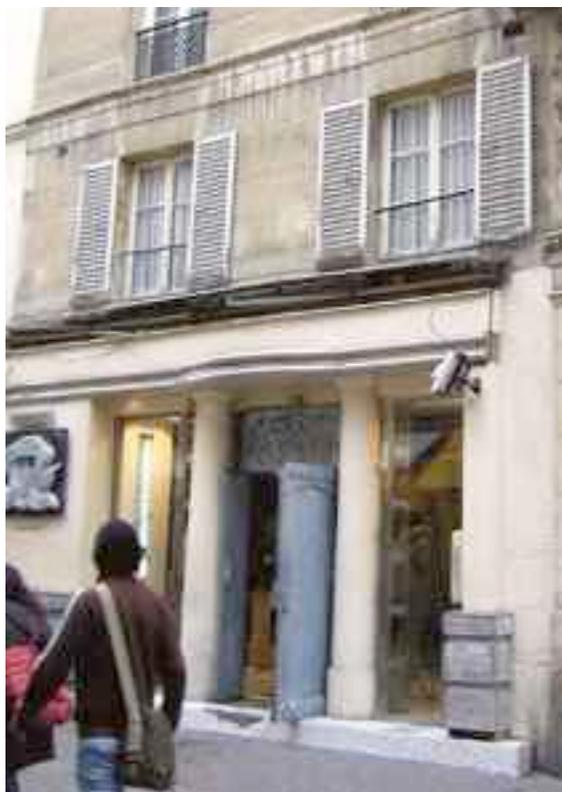
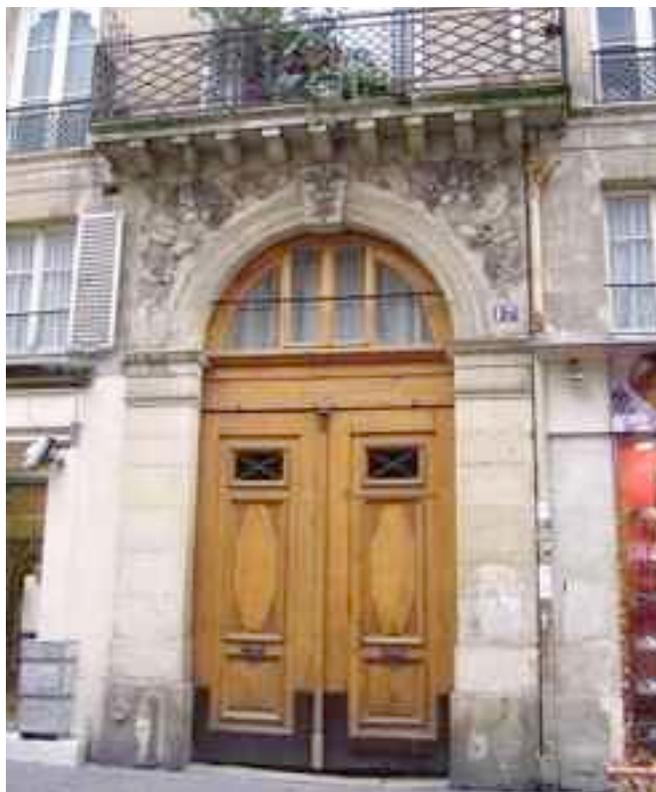
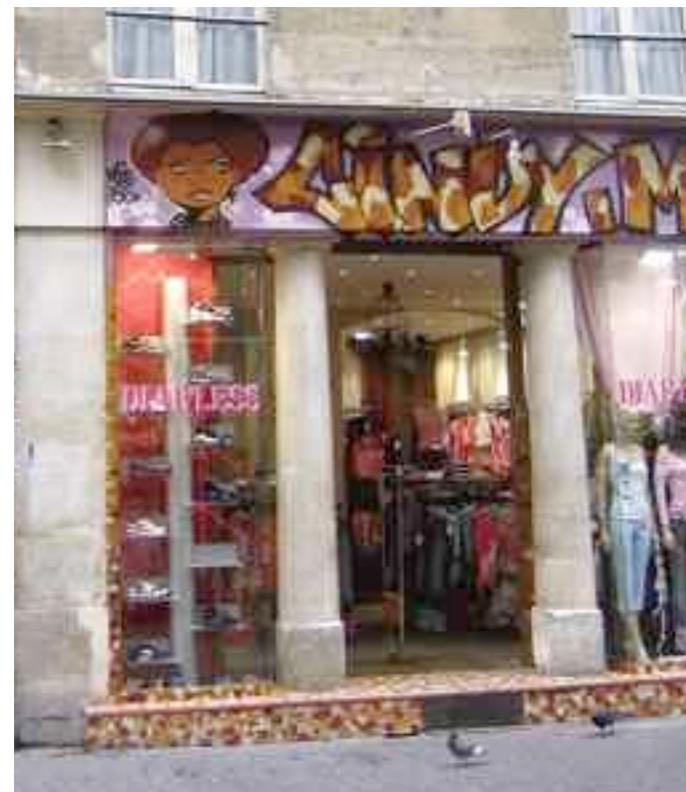
⊖ Qualité médiocre des deux aménagements de part et d'autre d'une très belle porte cochère du début du XIX^e siècle : bandeaux très maladroitement exploités, restes inesthétiques d'aménagements antérieurs, « style » marqué pour la porte d'entrée du magasin de gauche qui paraît inopportun à la fois entre deux colonnes et à proximité directe de la grande porte cochère de belle facture

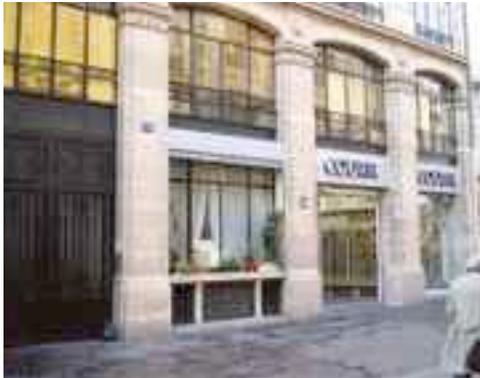
+++ Accès assuré pour les personnes à mobilité réduite

+ L'aménagement du rez-de-chaussée respecte et met en valeur les qualités architecturales de l'immeuble :

- Conservation de la structure et des matériaux d'origine
- Bandeau support d'enseigne de dimensions correctes. On peut cependant regretter qu'il ne soit pas exactement calibré sur l'horizontale de l'appareillage des pierres
- Large surface vitrée claire
- Couleurs sobres et typographie simple

- Le volet roulant (et son coffre) nuit à la lecture de l'élégant dessin de la baie vitrée du bureau même s'il s'inscrit dans la continuité des bandeaux

- Absence de fermeture vitrée au niveau de l'accès (volet roulant métallique)

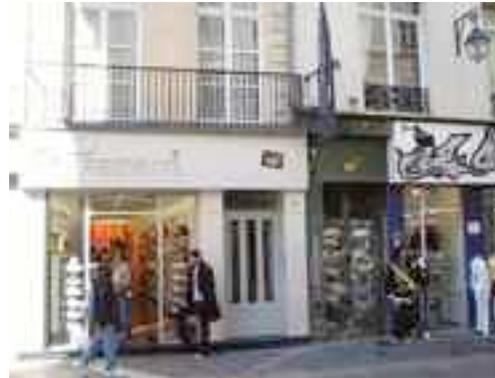
+ L'aménagement du rez-de-chaussée de gauche respecte et met en valeur les qualités architecturales de l'immeuble :

- cadre rapporté calé sous le balcon du premier étage et intégrant un bandeau support de l'enseigne (juste au-dessus du magasin) et trois poteaux verticaux dont deux encadrent la porte d'entrée de l'immeuble en lui assurant lisibilité et confort d'accès (même si le bandeau horizontal occupe toute la largeur de l'immeuble)
- large surface vitrée claire
- couleurs sobres et typographie simple

- - L'aménagement du rez-de-chaussée de droite, tout en respectant la structure de l'immeuble présente des prestations médiocres :

- Les poteaux verticaux d'une autre couleur que le bandeau nuisent à l'intégration du rez-de-chaussée dans la lecture unitaire de la façade de l'immeuble
- L'enseigne lumineuse est trop importante par rapport à l'emprise en façade du commerce
- L'accès à l'immeuble couvert d'affiches est illisible

+ L'étalage extérieur de quelques mannequins reste acceptable

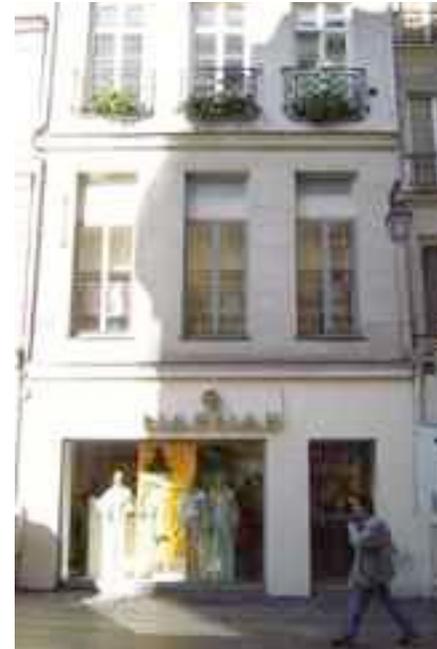
+ L'aménagement du rez-de-chaussée et de l'étage respecte et met en valeur les qualités architecturales de l'immeuble :

- Respect de la corniche basse comme limite de composition en rez-de-chaussée
- Respect des baies d'origine à l'étage (même si les impostes des menuiseries sont retravaillées pour satisfaire à la hauteur sous plafond actuelle)
- Grandes surfaces vitrées claires
- Couleurs sobres et typographie simple :

- On peut cependant regretter que le lettrage et le logo n'aient pas été directement positionnés en façade (et centrés sur la vitrine) sans panneau intermédiaire rapporté

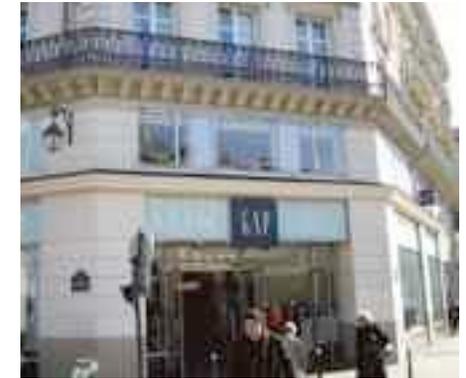
+ L'aménagement du rez-de-chaussée et de l'entresol respecte et met en valeur les qualités architecturales de l'immeuble :

- Respect de la corniche basse comme limite de composition en rez-de-chaussée
- Grandes surfaces vitrées claires et opalescentes pour les impostes
- Couleurs sobres et typographie simple

+++ Une seule enseigne discrète par façade

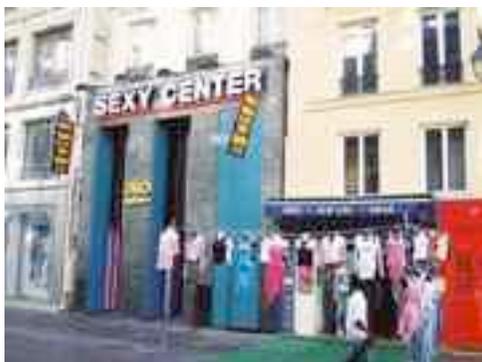
Immeuble de gauche :

⊖ ⊖ Destruction sur deux niveaux de la composition d'origine de l'immeuble : la nouvelle façade ne présente aucune qualité architecturale

⊖ Le marbre ne s'inscrit pas dans une histoire architecturale parisienne

⊖ L'enseigne placée, de fait, très en hauteur par rapport aux autres enseignes dans la rue, présente une prégnance visuelle très importante

Immeuble de droite :

⊕ L'aménagement du rez-de-chaussée respecte et met en valeur les qualités architecturales de l'immeuble :

- Tout l'aménagement se concentre sur le rez-de-chaussée
- La porte d'entrée de l'immeuble est lisible et confortable d'accès

⊖ L'utilisation interdite d'un revêtement de sol sur l'espace public

⊖ L'étalage en hauteur et dont le mobilier empiète sur le fil d'eau (configurations interdites)

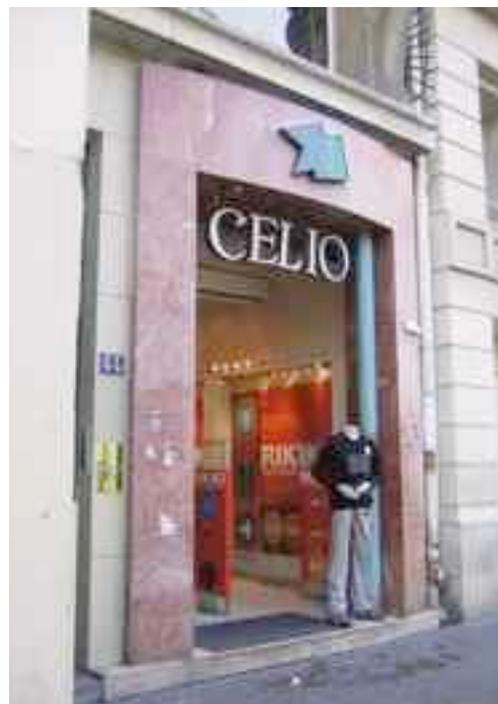
⊖ ⊖ Destruction de la composition architecturale d'origine : la nouvelle façade en rez-de-chaussée ne présente aucune qualité architecturale

⊖ ⊖ Absence de vitrine, la fermeture se fait par un simple volet métallique

⊖ Le marbre ne s'inscrit pas dans une histoire architecturale parisienne

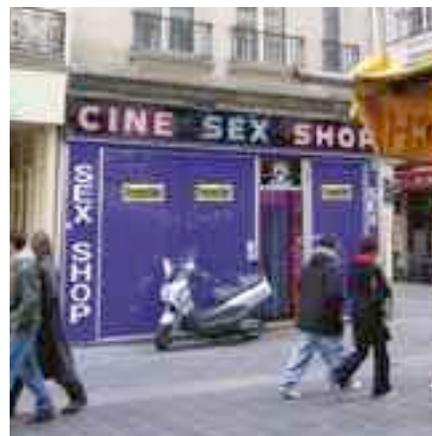
⊕ L'aménagement du rez-de-chaussée respecte la composition architecturale de l'immeuble : corniche basse comme limite d'aménagement

⊖ La spécificité de l'activité conduit à l'occultation des surfaces vitrées sous la forme d'aplats de couleur visuellement très prégnant

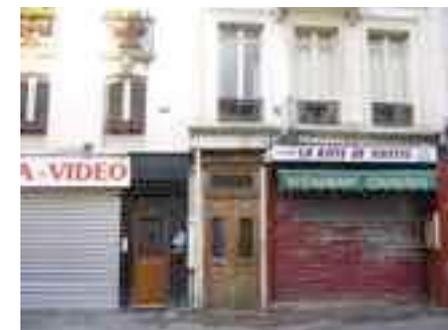
⊖ L'aménagement des rez-de-chaussée respecte les compositions architecturales des immeubles cependant :

- L'entrée de gauche a perdu sa composition et sa qualité d'origine
- L'enseigne perpendiculaire implantée à cheval de la corniche en perturbe le rôle de limite
- Le mauvais entretien général disqualifie la rue
- La multiplicité des couleurs pour un même établissement (rouge, vert, bleu) n'est pas souhaitable

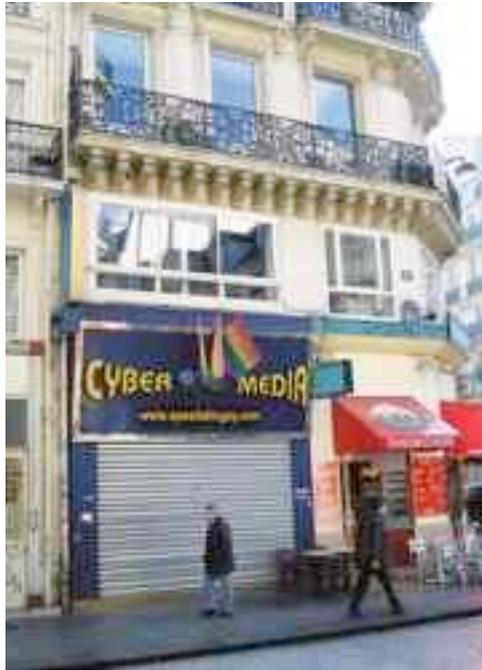
— — — Bandeau de hauteur beaucoup trop importante et de traitement visuellement trop prégnant (couleurs et emploi de matière à effet miroir)

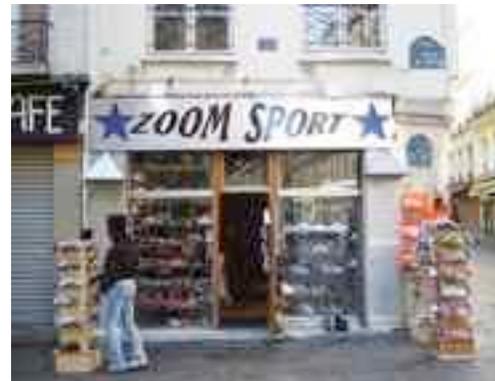
— — La corniche a été endommagée et il serait souhaitable qu'elle soit rénovée. L'ensemble du cadre en placage sur la façade est de qualité médiocre. Les présentoirs en étalage participent d'un espace public réduit à son vide et donc à sa capacité d'être support d'objets quels qu'ils soient

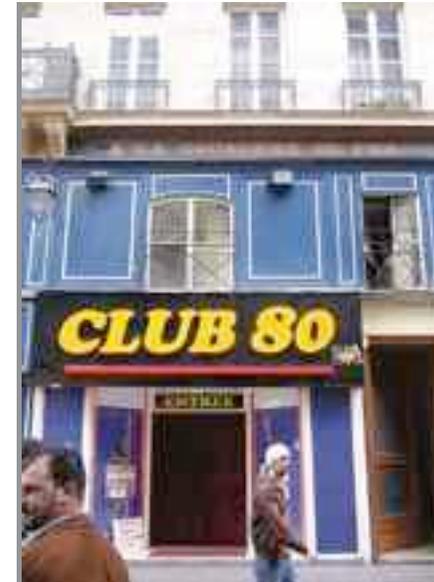
— — — Bandeau et lettrage de hauteurs trop importantes et de traitement visuellement trop prégnant dont l'effet est aggravé par le bleu, à la fois des vitrages occultés et de l'habillage en menuiserie du rez-de-chaussée et de l'entresol
Par contre il est à noter que la porte d'entrée de l'immeuble garde une lisibilité correcte

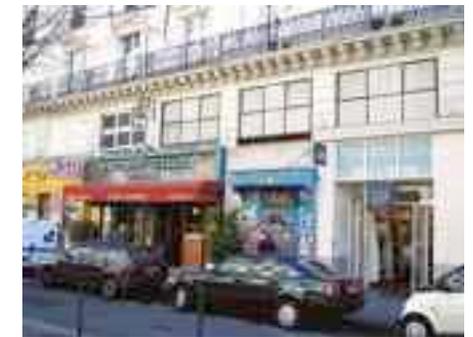
— — Enfilade de bandeaux disparates et de mauvaise qualité qui portent fortement préjudice à la perception générale des façades alors même que le dernier aménagement (enseigne GAP) est lui de bonne qualité
