PHASE 1 > DIAGNOSTIC

14 mai 2004

Étude sur la relation entre le patrimoine bâti,
l'occupation de l'espace public
et l'implantation des commerces
sur le quartier des Halles

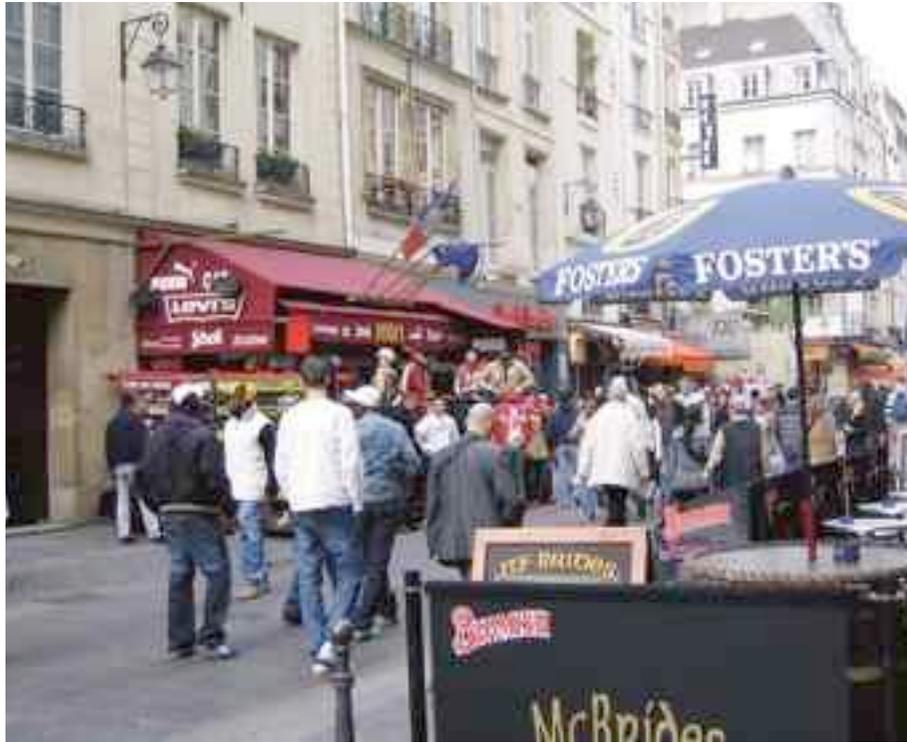
⊖⊖ La terrasse ouverte ne doit pas être une enclave confisquée.
Seules les tables et les chaises doivent définir son service sur l'espace public de la rue.
Les parasols publicitaires sont peu à même d'apaiser la perception visuelle de l'espace de la rue et de mettre en valeur l'esthétique générale

⊖⊖ De la même façon, les étalages de l'autre côté de la rue, de part leur densité génère une enclave confisquée à l'espace public de déambulation.
L'effet se trouve accentué par le store-banne de couverture.
La perception pour le piéton est comparable à un espace fermé.
On est donc loin de la notion d'étalage

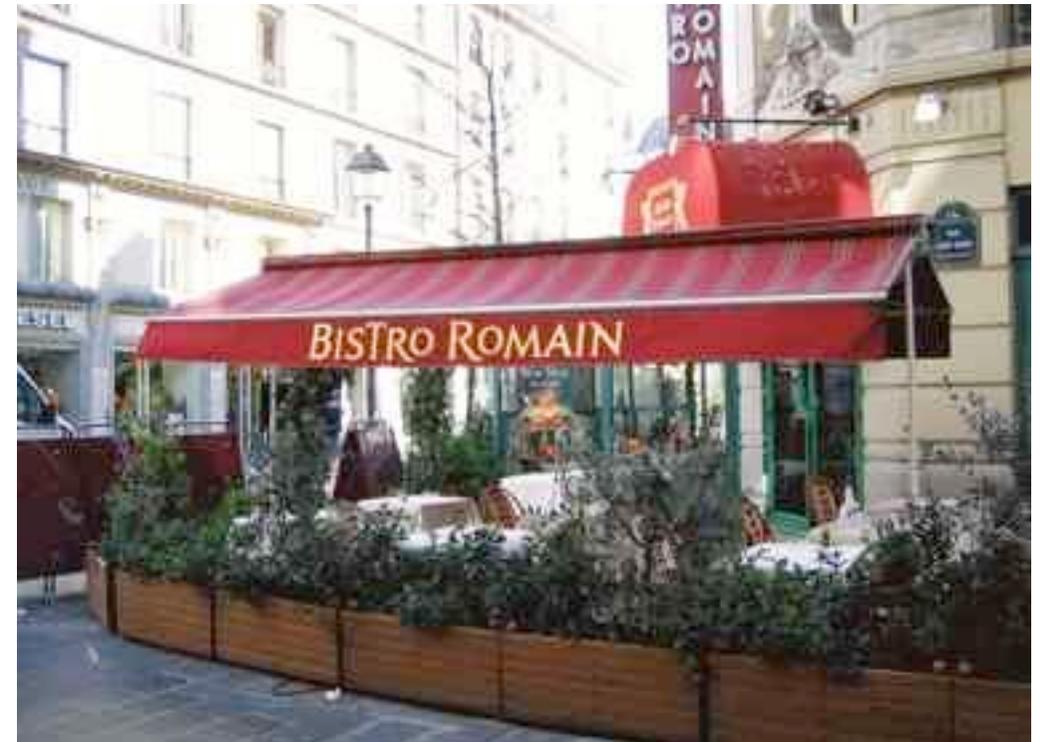
⊖⊖ La terrasse ouverte ne doit pas être une enclave confisquée.
Les jardinières ne doivent pas composer une barrière infranchissable

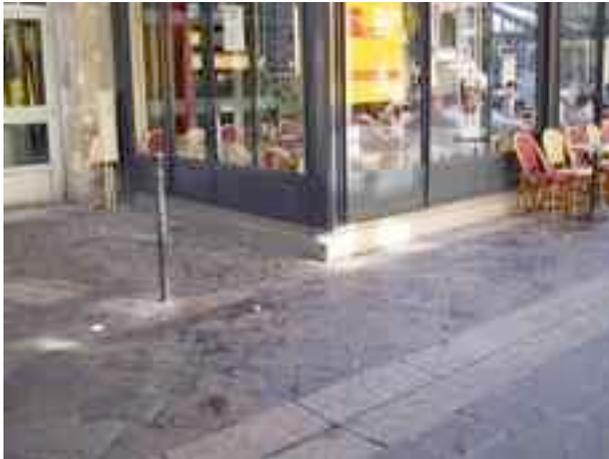
03 Rue Saint-Denis > Terrasse fermée

⊖ La terrasse fermée est construite sur l'espace public

⊕⊕ La terrasse fermée respecte les contraintes de sécurité (accès des véhicules de secours) et de gestion de l'espace public (respect du fil d'eau)

⊕⊕ La terrasse fermée respecte la composition du traitement de sol : elle s'aligne sur le calepinage à bonne distance du fil d'eau laissant la possibilité d'une petite terrasse ouverte

⊕ La réalisation est de bonne qualité (dessin des menuiseries, couleur, vitrage clair)

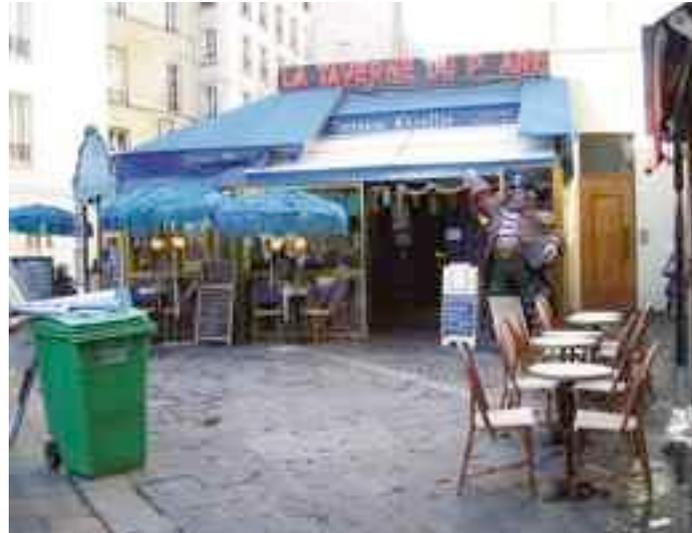
⊖ La terrasse fermée est construite sur l'espace public

⊖⊖ De part l'outrance et les surenchères de ces aménagements et de ses divers mobiliers cette terrasse fermée d'angle de rue, concentre toutes les nuisances visuelles dommageables au partage de la rue et à la mise en valeur de l'espace public et de l'architecture

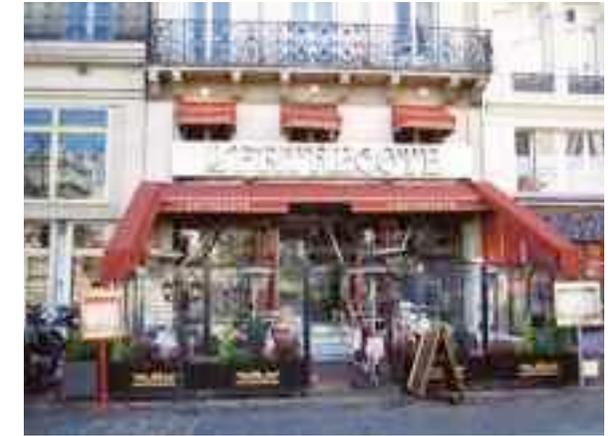
⊖ La terrasse fermée est construite sur l'espace public

⊖ La terrasse fermée respecte les contraintes de sécurité mais pas de gestion de l'espace public : l'alignement de jardinières contre la façade est en toute limite et les trois porte-menus en travers du fil d'eau (donc hors emprise pouvant être autorisée)

⊖ Le bandeau support d'enseigne, très imposant et lumineux de surcroît, ne respecte pas la composition de l'entresol obturant la partie basse des baies

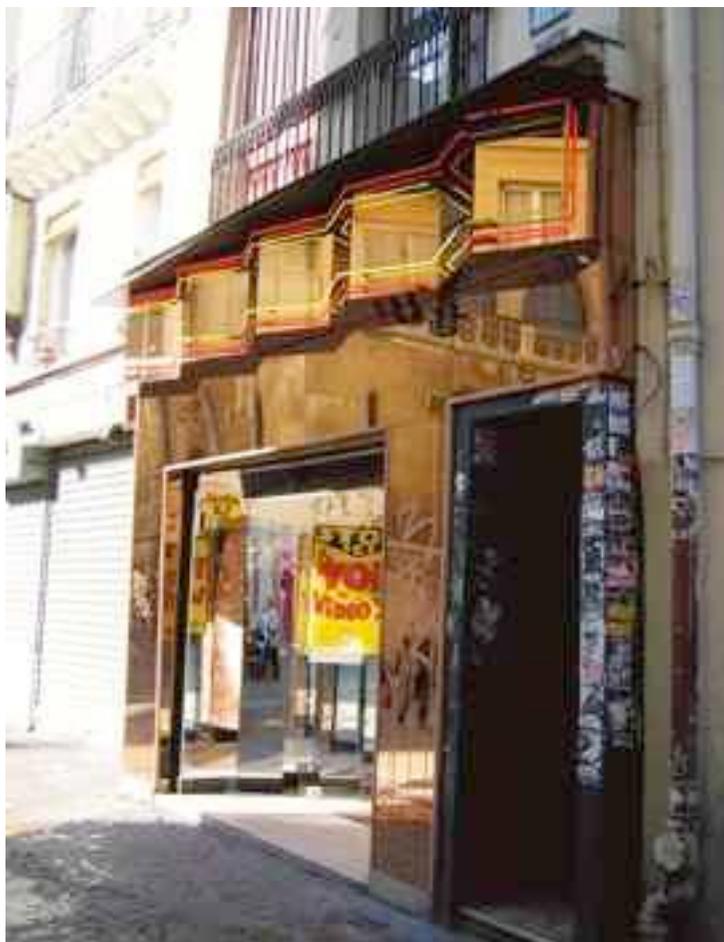
☹☹☹ Une surface miroir associée à une très médiocre composition de néons offre une prégnance visuelle très forte. De plus la porte d'entrée de l'immeuble devient, de fait, illisible

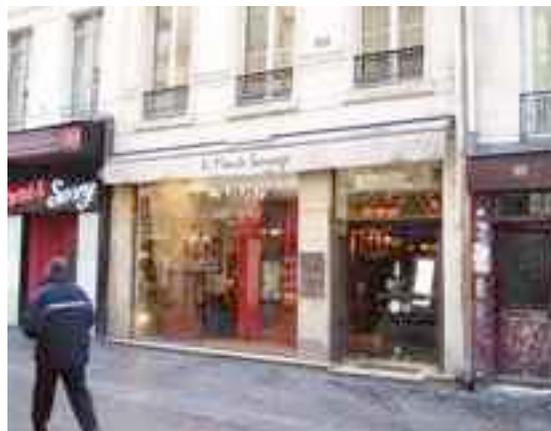
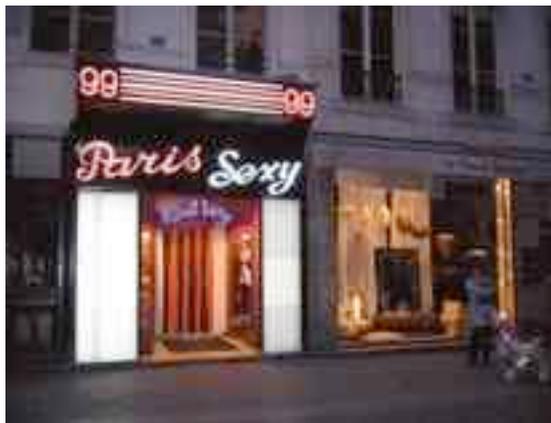
- ⊕⊕ n° 101 réalisation de référence :
 - Respect et mise en valeur de l'architecture de l'immeuble
 - Grande surface vitrée claire et composition intérieure élégante visible de jour comme de nuit
 - Enseignes sobres
- ☹ n° 99 : bandeau surdimensionné générant une grande prégnance visuelle de jour comme de nuit
- ⊕ Les surfaces lumineuses blanches du rez-de-chaussée ne contredisent pas la composition architecturale de l'immeuble

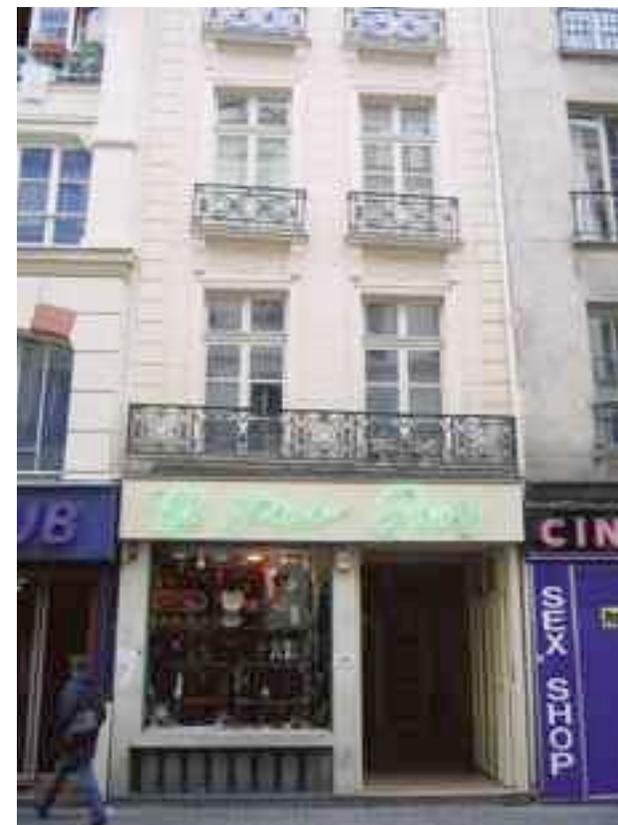
☹ Une réalisation médiocre pour très belle et intéressante façade Louis XVI (bas-reliefs sous les fenêtres, balcons à rosaces). C'est plus la couleur verte que le lettrage en néon qui est regrettable

[Une simulation graphique pour la mise en valeur du rez-de-chaussée sera proposée dans le cadre de l'étude](#)

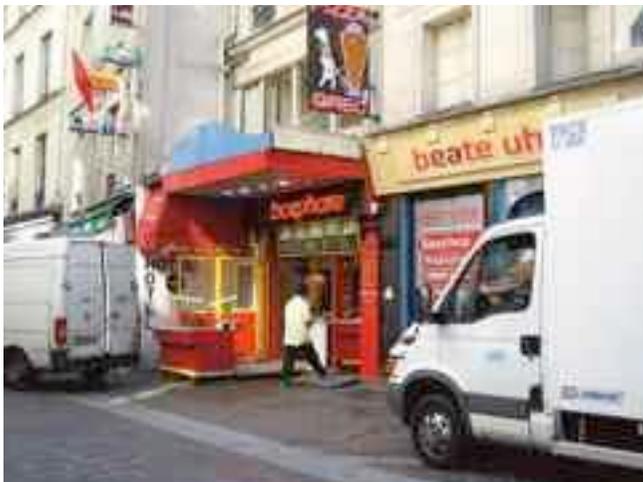
- ⊖ ⊖ Auvent sans valeur architecturale qui nuit à la mise en valeur de l'immeuble (la couleur rouge vif accentue la prégnance visuelle)
- ⊖ ⊖ Enseigne de taille disproportionnée à l'emprise du commerce
- ⊖ ⊖ Entrée de l'hôtel réduite à sa plus stricte fonctionnalité
- + Le mobilier de vente, relativement léger, respecte les contraintes de sécurité (accès des véhicules de secours) et de gestion de l'espace public (respect du fil d'eau)
- ⊖ ⊖ Bar-Tabac mitoyen surchargé d'enseignes qui s'étagent jusqu'au troisième étage de l'immeuble

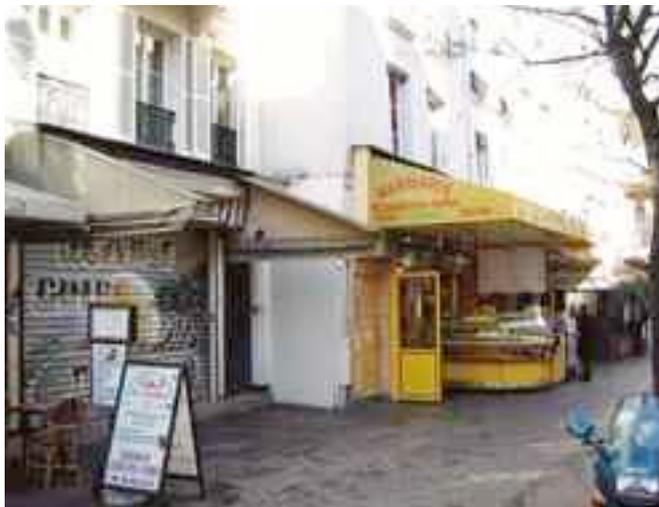
- ⊖ ⊖ Caisson formant auvent qui nuit à la mise en valeur de l'immeuble (la couleur jaune vif accentue la prégnance visuelle)
- ⊖ Le mobilier de vente occupe la moitié de l'espace public du trottoir qui offre de ce fait un profil tout juste correct (étant par ailleurs fort encombré de poubelles et de deux roues en stationnement licite ou non)
- ⊖ ⊖ Les pré-enseignes génèrent un encombrement incompatible avec la sécurité de déambulation dans cette rue très fréquentée
- ⊖ Les plantations de haute tige ne sont pas mises en valeur et l'agrément qu'elles pourraient générer pour le piéton est minimisé de part l'encombrement de l'espace public

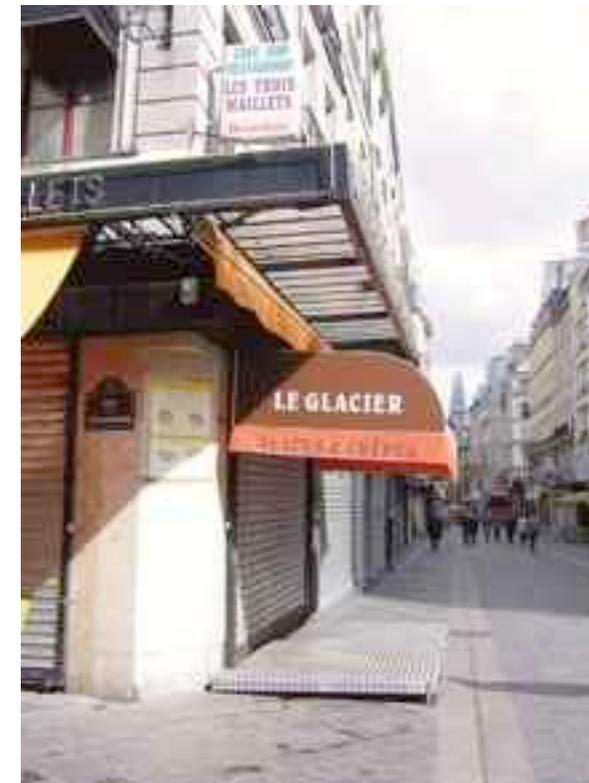
- ⊖ ⊖ ⊖ Maintien sur l'espace public de la plateforme support du mobilier de vente en dehors des périodes d'ouverture : encombrement inutile de l'espace public et insécurité pour le piéton
- + Plateforme qui respecte le fil d'eau
- ⊖ ⊖ ⊖ La superposition de trois dispositifs de protection et supports d'enseigne (auvent, store et store-banne) renforce la lourdeur visuelle du rez-de-chaussée par rapport à la rigueur de la composition architecturale des étages

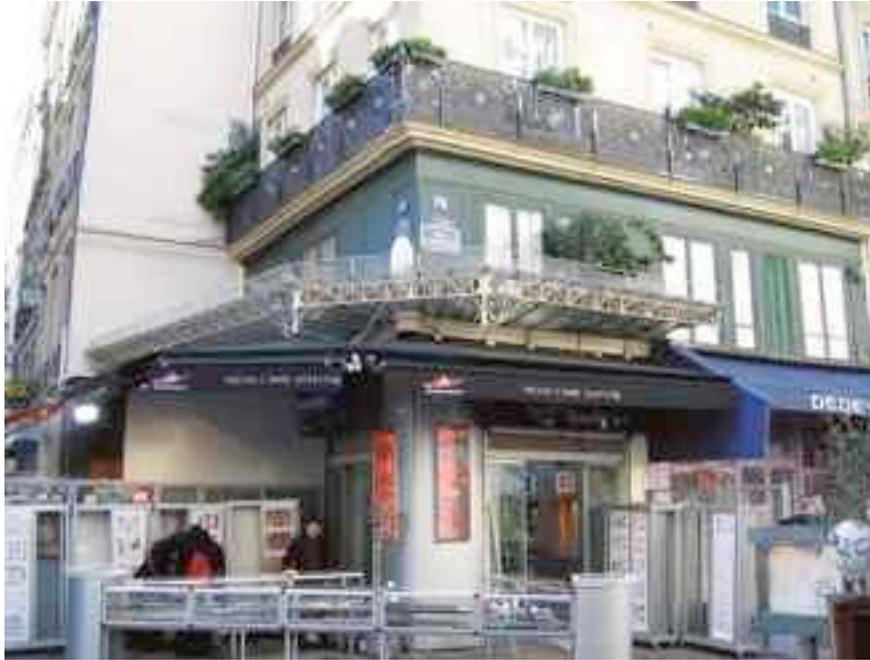
⊖⊖ La superposition de deux dispositifs de protection : marquise ancienne (qui n'est pas d'une qualité remarquable) et store support d'enseigne, génère une confusion visuelle préjudiciable à la lecture de la composition architecturale de l'immeuble

⊖ L'étalage, malgré un mobilier uniforme et de qualité correcte, de part son importance en espace occupé, génère de la confusion à un carrefour très fréquenté (rue Saint-Denis / rue Rambuteau)

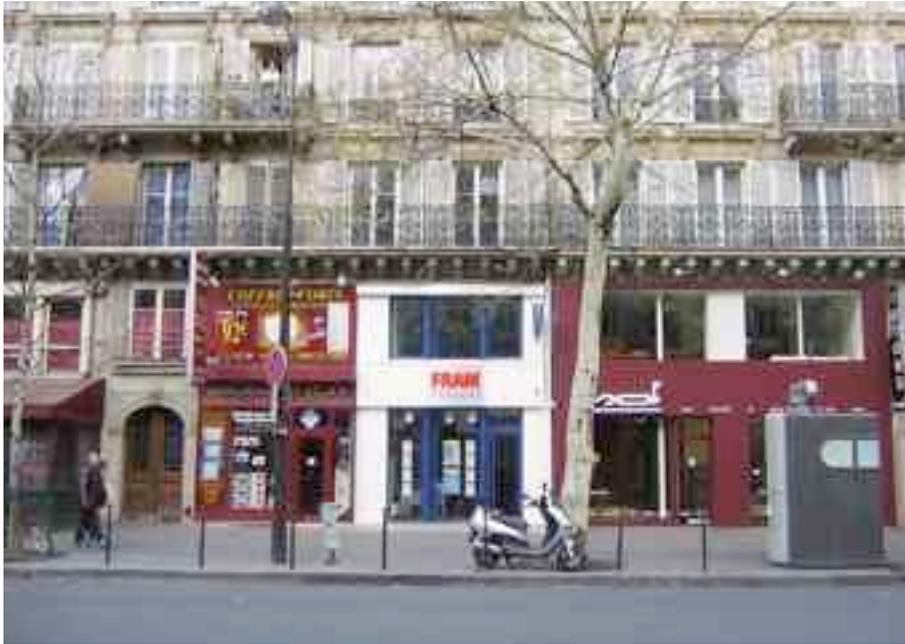
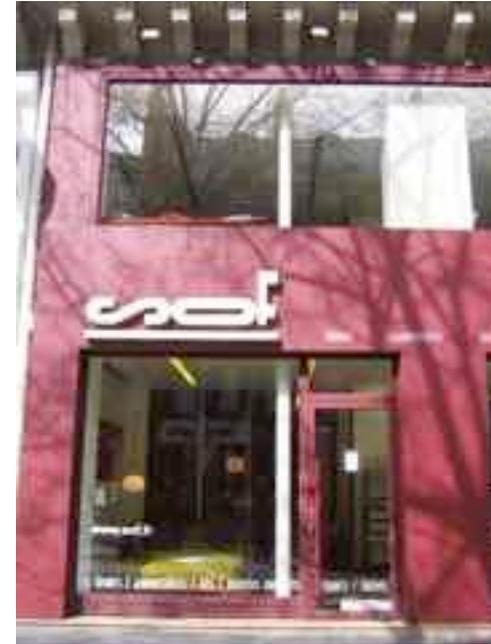
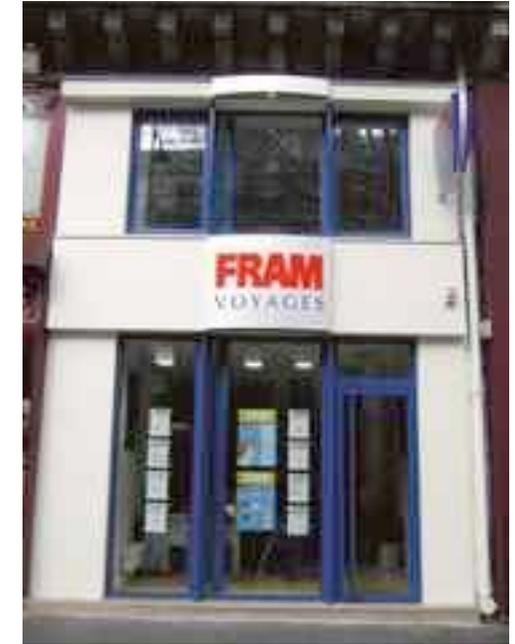
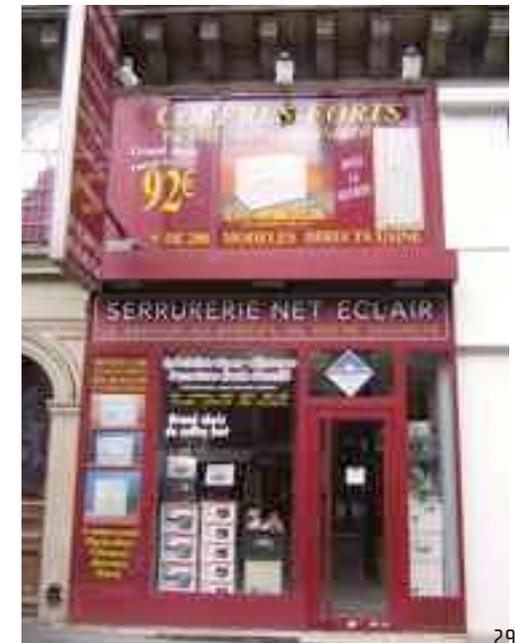
04 Boulevard de Sébastopol > Rez-de-chaussée commercial / Composition architecturale immeuble

Sur deux immeubles contigus, les entresols sont intégrés dans l'aménagement commercial.

Ce type d'aménagement offre ici des prestations de qualités différentes :

++ Les trois aménagements respectent

- Les corbeaux du balcon du premier étage comme limite d'intervention
- Les portes d'entrée des immeubles leur assurant lisibilité et confort

++ Aménagement magasin sof : une seule couleur sobre associée au blanc et au noir pour la peinture en façade et la signalétique (une seule enseigne en façade et un kakemono perpendiculaire au niveau de l'entresol)

+ Aménagement agence FRAM : on peut regretter que le blanc et le bleu n'aient pas été un peu « éteints » pour donner de la sobriété à l'ensemble ; deux enseignes : une parallèle et une de taille réduite perpendiculaire à la façade

- Aménagement magasin ÉCLAIR : surenchère de signalétique avec occultation complète des surfaces vitrées de l'entresol et une enseigne perpendiculaire surdimensionnée

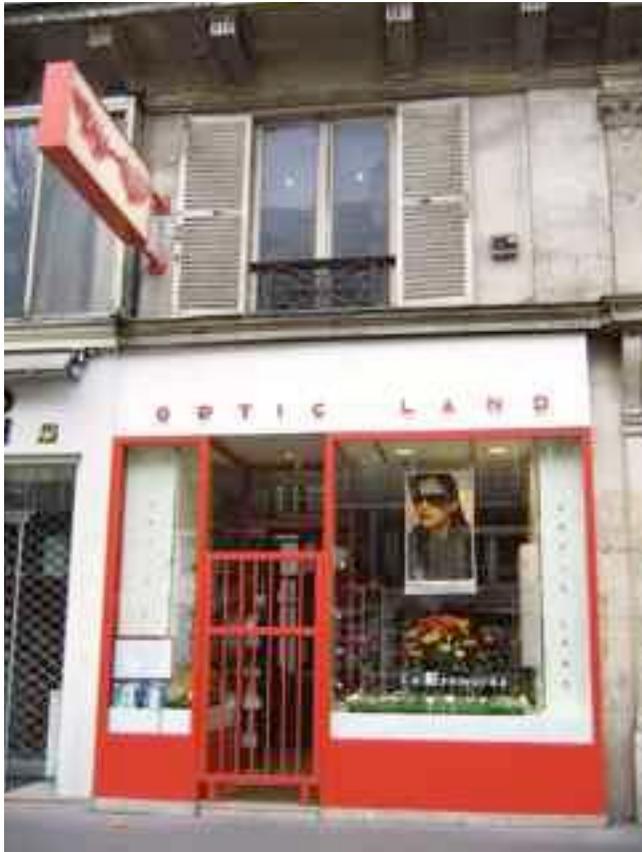
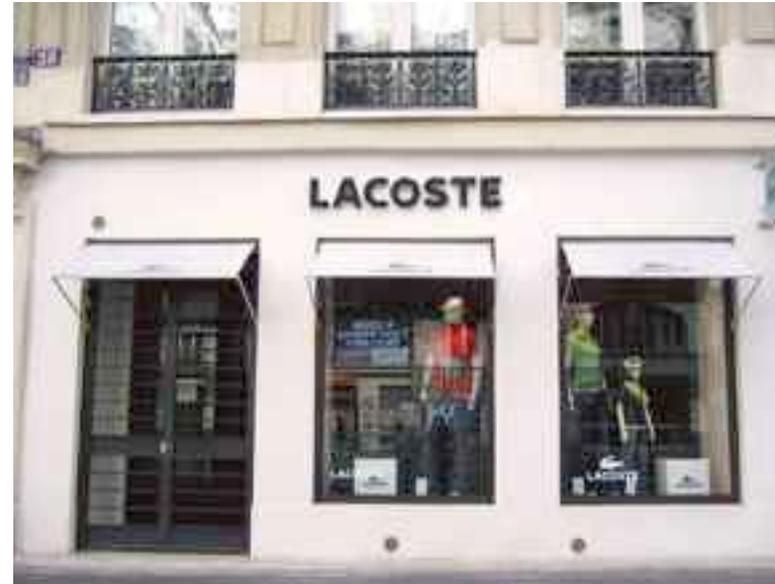
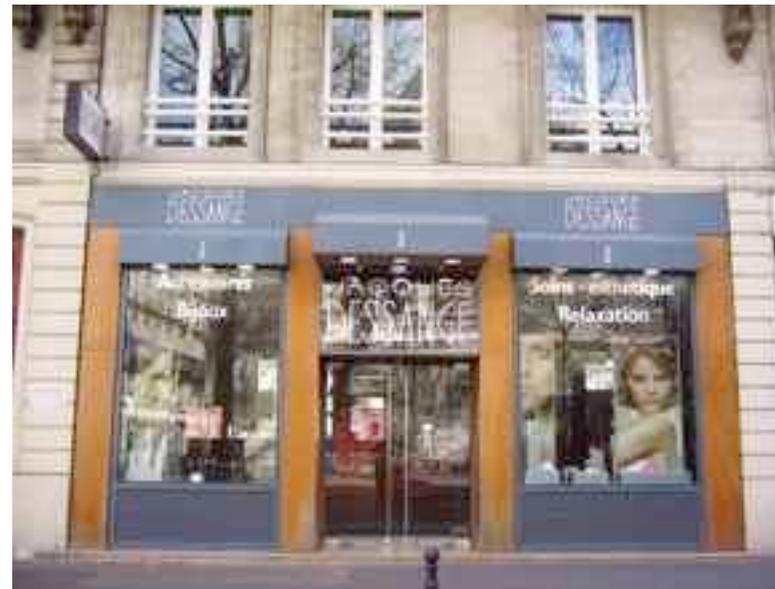
++ Aménagements de référence :

- Les aménagements respectent les compositions architecturales des immeubles
- Les matériaux, les couleurs, la signalétique et les typographies, les systèmes de fermeture (portails métalliques au niveau des entrées), les grandes surfaces vitrées claires, l'éclairage intérieur et extérieur, les stores, développent une image qualitative à l'exception de deux points :
- L'enseigne perpendiculaire d'OPTIC LAND dont il conviendrait de réduire la taille et de la descendre à hauteur du bandeau
- L'enseigne perpendiculaire de DESSANGE qu'il conviendrait de descendre à hauteur du bandeau

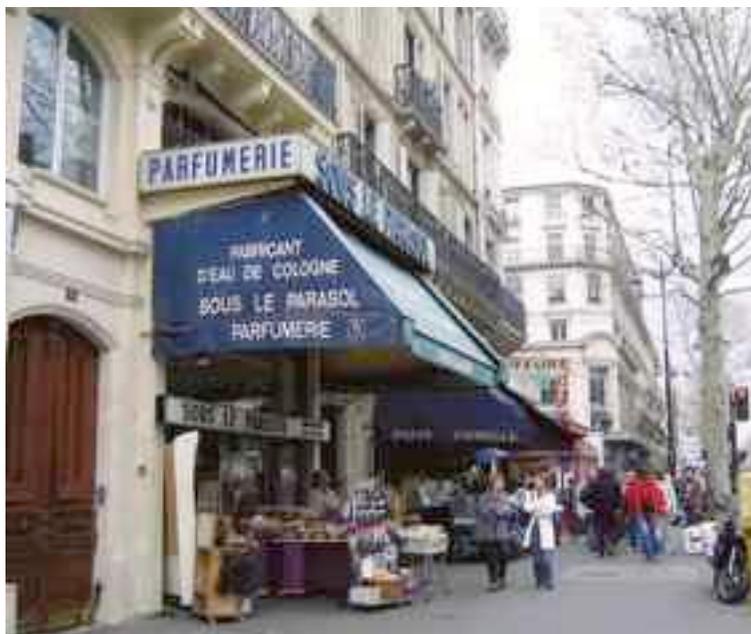
⊖⊖⊖ L'auvent support d'enseigne et le store-banne forment un volume en émergence, très imposant, qui nuit à la mise en valeur de l'immeuble (obturation en particulier de l'entresol).
On peut également noter la surabondance d'enseignes du niveau de l'entresol au niveau du piéton

⊖⊖⊖ L'étalage est composé de mobiliers hétérogènes et de qualité très médiocre

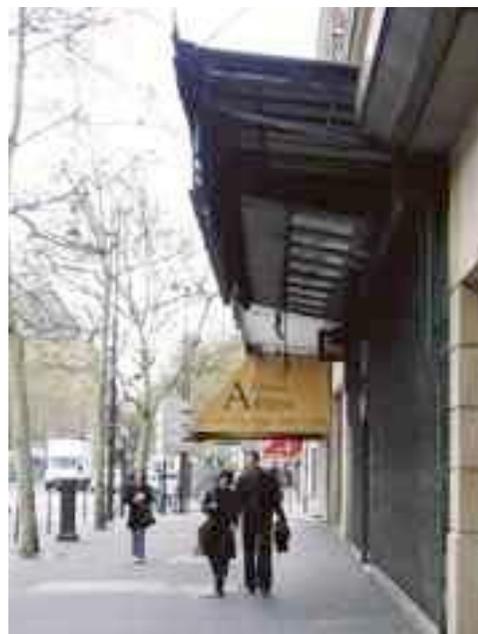
⊖⊖⊖ Le store-banne fixé sous un auvent forme un volume en émergence, très imposant, qui nuit à la mise en valeur de l'immeuble

⊖⊖⊖ La grille de fermeture extérieure, en applique sur la façade du magasin au premier plan est à proscrire

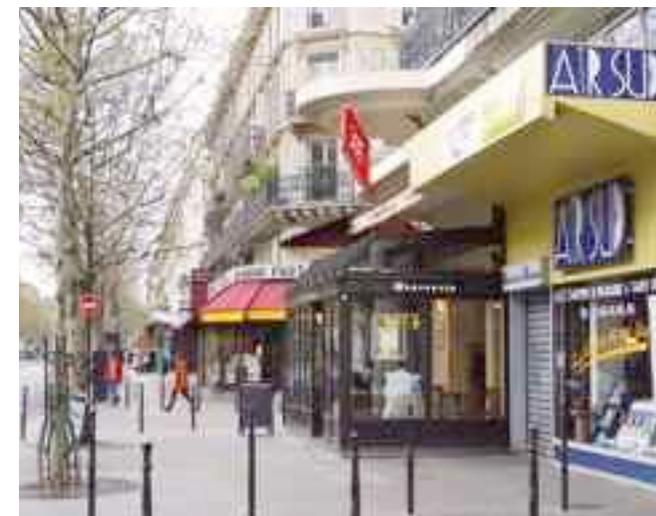
⊖⊖⊖ Le caisson formant auvent et bandeau support d'enseignes [immeuble au premier plan] forme un volume en émergence, très imposant et de qualité médiocre, qui nuit à la mise en valeur de l'immeuble. Ce type d'émergence est à proscrire

⊖ La terrasse fermée de la brasserie est construite sur l'espace public

⊕⊕ L'espace public entre la terrasse fermée et les grilles des arbres est confortable

⊖ Les pré-enseignes posées sur l'espace public posent un problème de confort et de sécurité des piétons

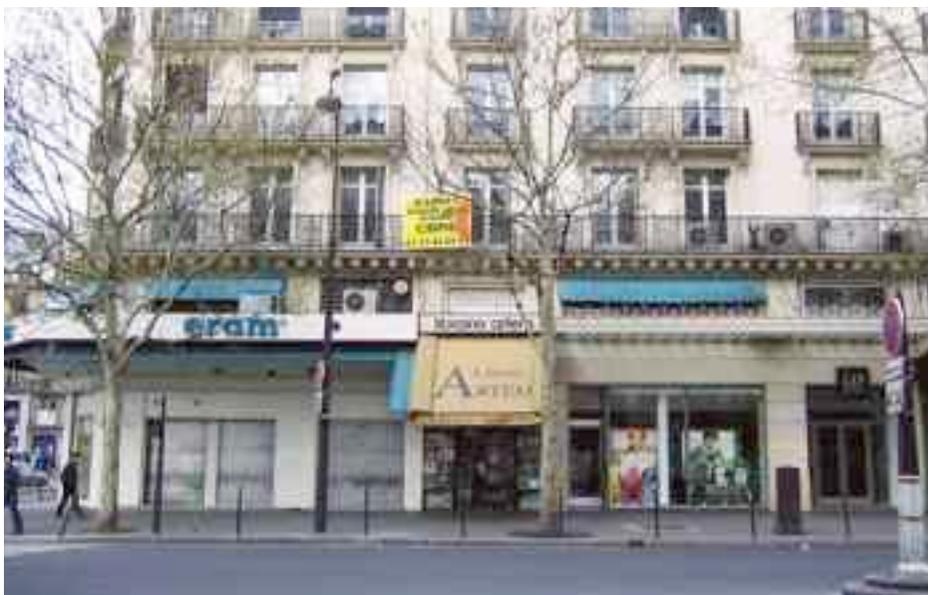
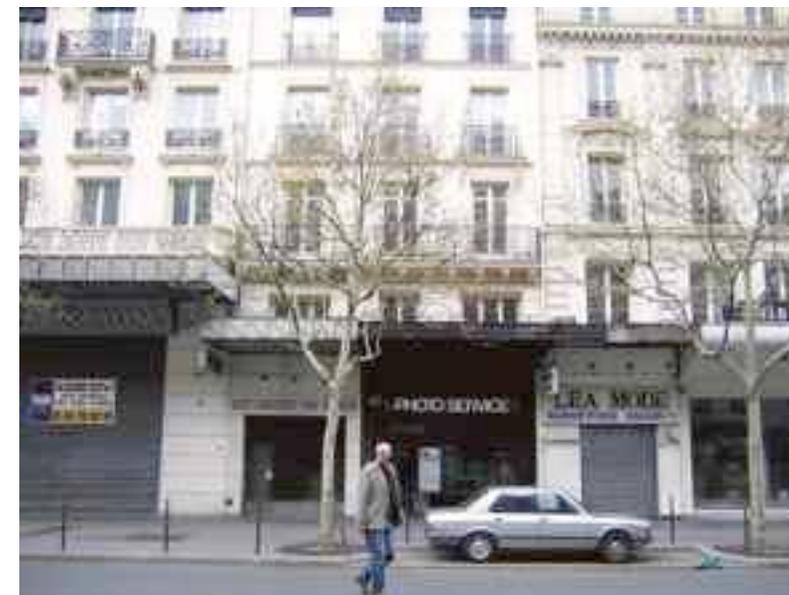
⊕ Les marquises présentant des qualités architecturales peuvent être conservées à condition qu'aucun autre système, store ou banne, de leur soit superposé (référence aménagement magasin GAP)

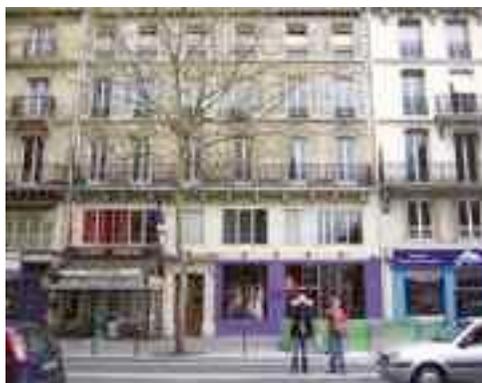
++ Respect de la porte d'entrée de l'immeuble : lisibilité et confort d'accès

+ Aménagement du rez-de-chaussée commercial de gauche ; on peut cependant regretter que l'entresol n'est pas été l'objet de quelques travaux d'entretien courant : marques d'un ancien bandeau et conservation d'une ligne de spots de qualité médiocre. La couleur violette assez lumineuse est acceptable en l'absence de toutes autres couleurs et de signalétique (unique enseigne en façade à hauteur des yeux du piéton)

- Aménagement du rez-de-chaussée commercial de droite : l'enseigne lumineuse bleu et les menuiseries turquoises manquent d'élégance

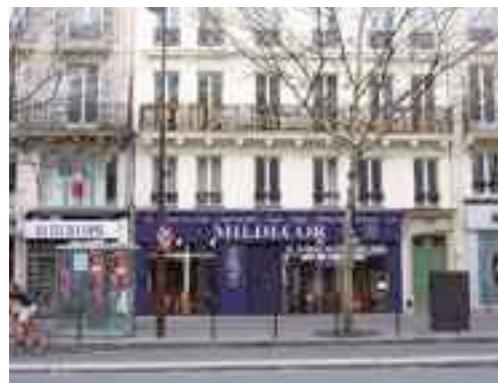
++ Respect de la porte d'entrée de l'immeuble : lisibilité et confort d'accès

++ Seule l'entrée du magasin est munie d'un volet métallique de fermeture, laissant les vitrines transparentes

- Le bandeau et le lettrage de l'enseigne gagneraient à être réduit en hauteur : plus élégant et tout aussi visible. La couleur bleue est correcte, elle pourrait être employée pour la porte d'entrée de l'immeuble

- L'enseigne positionnée sur l'élégante ferronnerie du balcon nuit à la mise en valeur patrimoniale de l'enfilade des ferronneries des immeubles haussmanniens

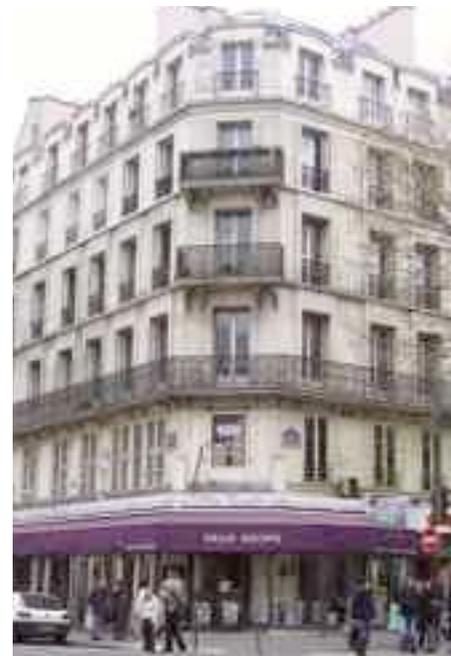
++ Aménagement d'un store-banne unique pour l'établissement d'angle qui laisse l'entresol entièrement visible. Le violet utilisé et la typographie ton sable sont sobres et élégants

+ Les deux enseignes lumineuses (bandeau et perpendiculaire), dont l'utilité pour un café peut être argumentée, restent dans une proportion acceptable

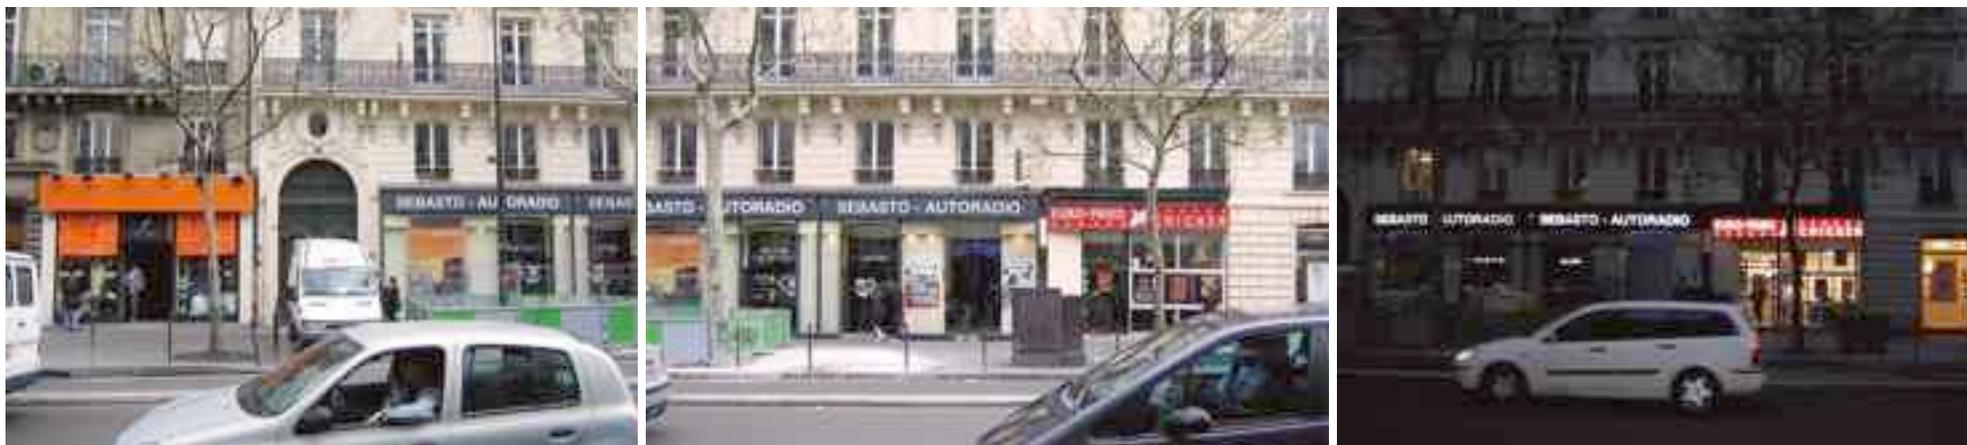
04 Boulevard de Sébastopol > **Bandeau**

++ Respect de la porte cochère de l'immeuble : lisibilité et confort d'accès

++ Aménagement de référence magasin SEBASTO-AUTORADIO :

- Le bandeau gris est bien proportionné par rapport à la composition de l'immeuble
- Le caisson est opaque, seul le lettrage est lumineux donnant de la sobriété à l'installation (malgré les néons bleus dans l'arc des vitrines)

+ Aménagement magasin CHIKEN : le bandeau est de qualité satisfaisante même s'il est entièrement lumineux. La prestation du magasin précédent sera cependant préférée

-- Le bandeau orange est trop large et les vitrines occultées en partie haute par de la signalétique, les spots en émergence trop nombreux : l'ensemble nuit à la lecture du rez-de-chaussée dans la composition d'ensemble de l'immeuble

+++ Importance des plantations bi-latérales qui donne de la qualité à la perspective du boulevard et du confort au piéton ; des bancs publics pourraient être installés

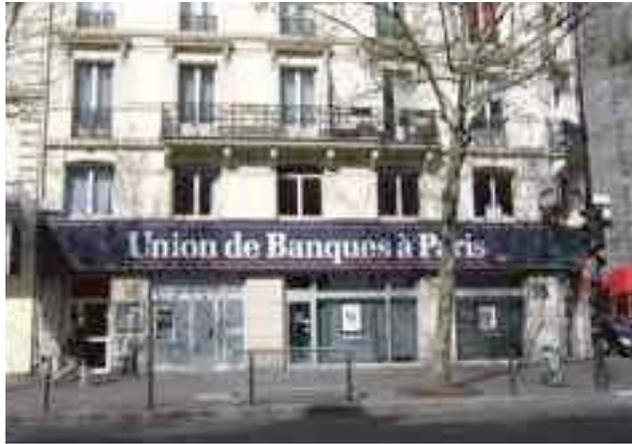
⊖ Bandeau et lettrage dont les hauteurs trop importantes nuisent à la mise en valeur patrimoniale

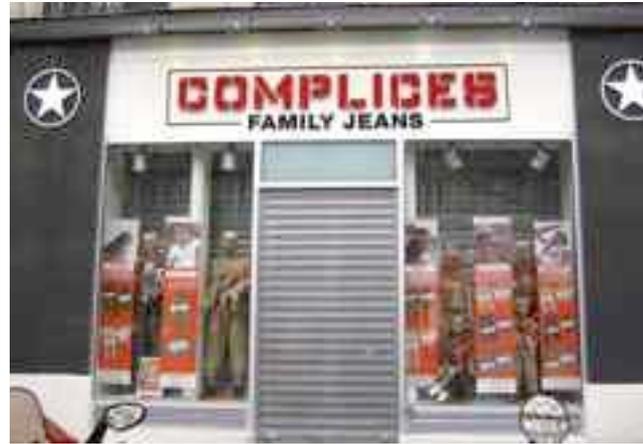
⊖ Le bandeau blanc gagnerait à être réduit en hauteur tout en conservant le lettrage de l'enseigne identique

⊕ Le volet métallique unique au niveau de la porte d'entrée et la gamme des couleurs utilisées : le gris associé au blanc et au rouge ponctuellement est intéressante

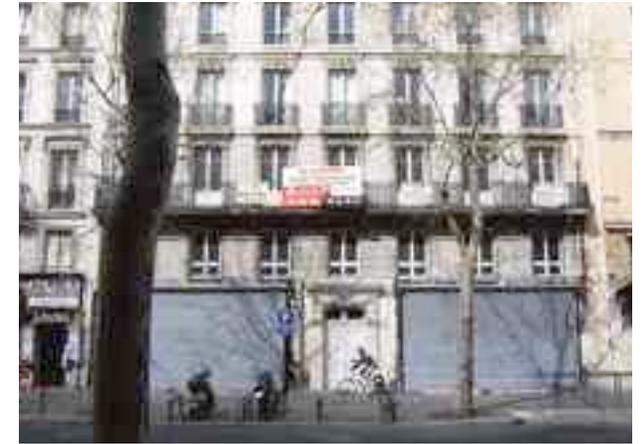
⊖ Les volets métalliques toute largeur qui offrent peu d'agrément visuel à la promenade

⊕⊕ Mobiliers pour le stationnement des deux roues

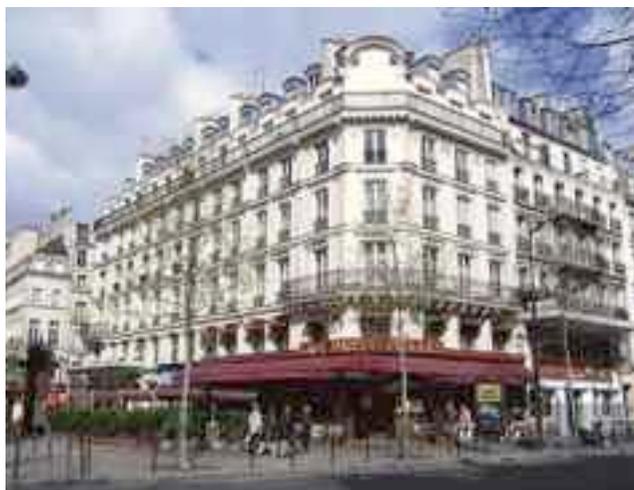
04 Boulevard de Sébastopol > Accès au secteur piétonnier des Halles

+ Aménagement d'ensemble d'un grand café parisien

- Les jardinières de la terrasse ouverte centrale : il conviendrait de les supprimer au profit d'un marquage au sol de délimitation d'installation et du renforcement du mail planté entre la rue Saint-Denis et le boulevard. Les bannes centrales sont acceptables tant qu'elles sont maintenues en bon état

+ L'importance des noms qui ancrent très simplement une identité de quartier : Café Paris Halles

+ Une seule enseigne

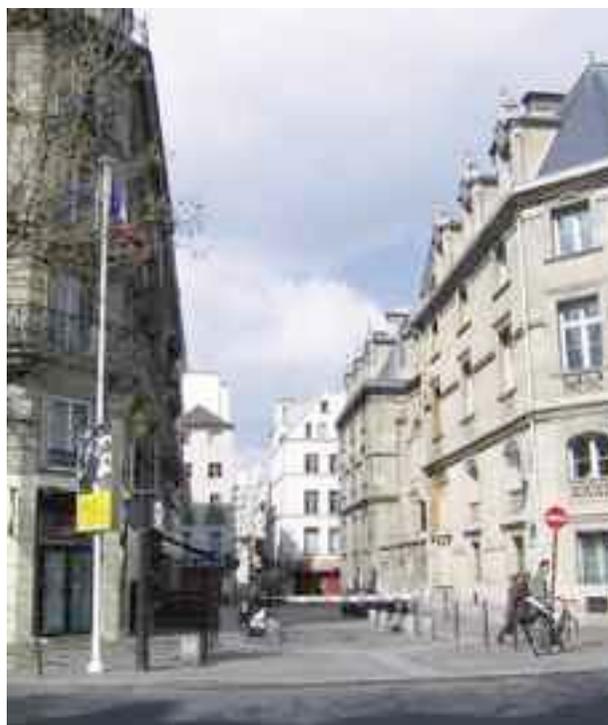
- Image négative du traitement très peu qualitatif de l'entrée routière sur le secteur piétonnier des Halles : mobiliers urbains à rénover et mise en valeur patrimoniale à définir

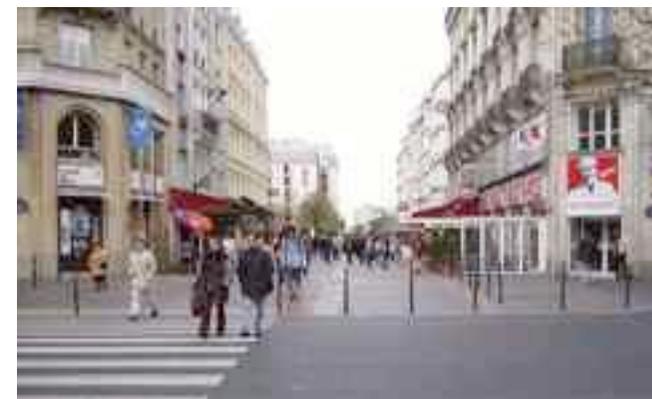
- Non respect du fil d'eau par certaines terrasses : intransigeance nécessaire pour tout aménagement sur l'espace public

Une réflexion sera menée dans le cadre des propositions afin de définir des aménagements spécifiques d'entrées sur le secteur piétonnier des Halles : développement d'une nouvelle qualité d'espaces publics et affirmation d'une image valorisée du quartier

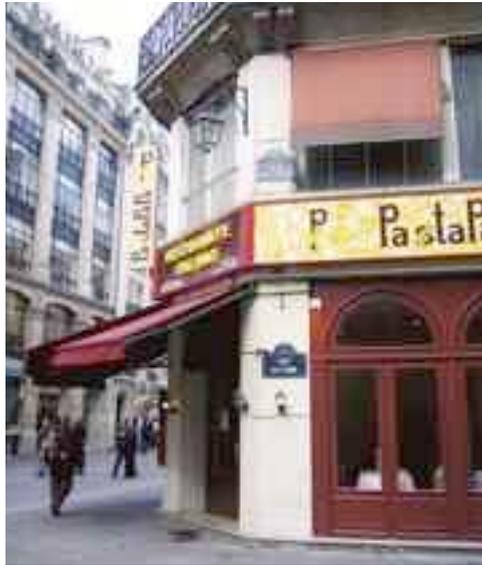
⊖ ⊖ Store-banne de grande profondeur, qui en période de non-occupation de l'espace public par une terrasse ouverte, nuit à la mise en valeur patrimoniale des immeubles

⊖ ⊖ Bandeaux supports d'enseignes (matériaux, graphisme et couleurs) et stores de l'entresol : ensemble de qualité médiocre

⊖ Enseigne lumineuse perpendiculaire surdimensionnée

⊖ Installation électrique extérieure non sécurisée

⊕ Menuiseries du rez-de-chaussée de qualité et hauteur des bandeaux correcte

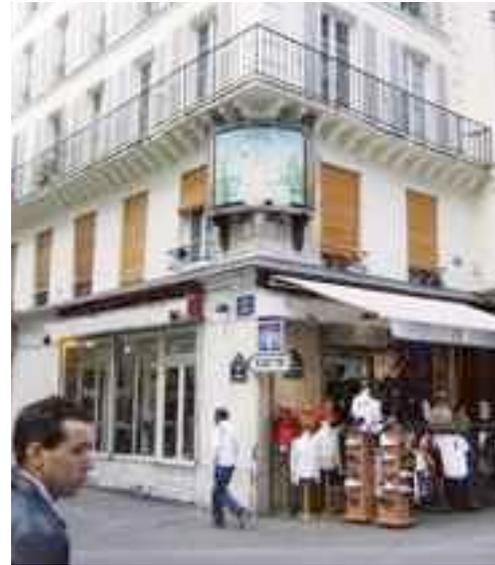
⊕ L'aménagement respecte la composition architecturale de l'immeuble

⊖ ⊖ Aménagement de qualité médiocre en rez-de-chaussée d'un bel immeuble Premier Empire :

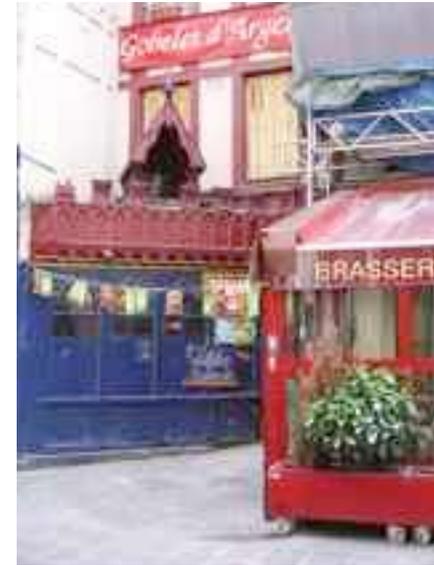
⊖ ⊖ Établissement présentant deux extensions sur l'espace public, l'ensemble est dans un état médiocre (le fait que l'immeuble soit actuellement en travaux aggrave sans doute la situation) :

- Terrasse fermée en angle (Rue Pierre Lescot) doublée de jardinières en continu
- Appendice d'angle participant d'une imagerie « Moyen Âge »
- Signalétique sur bâche

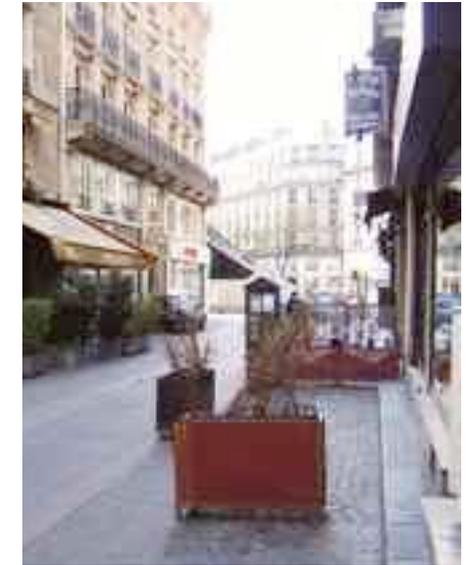
⊖ ⊖ ⊖ Les jardinières sont ici utilisées non comme agrément mais soit :

- comme encadrement d'un espace qui serait retranché à l'espace public pour acquérir un statut de type semi-privé : ce type d'installation est à proscrire
- comme « façade » d'une terrasse ouverte : l'aménagement ne se limite pas à une occupation du domaine public (géré dans le cadre du droit à installer une terrasse ouverte) mais aboutit, avec la mise en place d'un store-banne, à la construction d'un volume opaque qui nuit à l'aménité de l'espace public de la rue

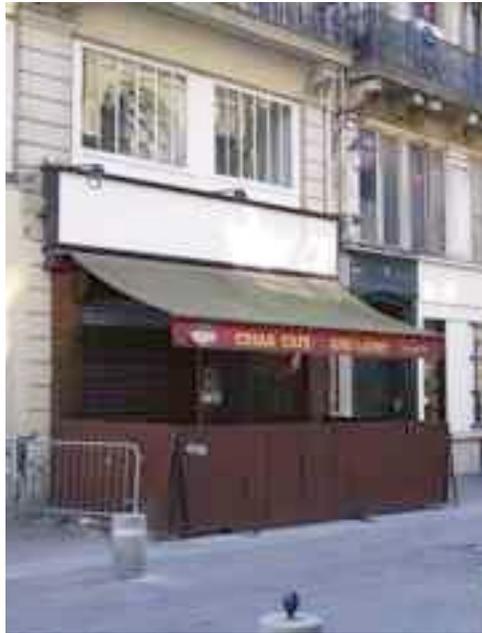
⊖ ⊖ Fermeture par panneaux de l'emprise de la terrasse ouverte (aménagement temporaire? cet établissement est actuellement fermé)

⊖ ⊖ Bandeau trop large qui nuit à la mise en valeur patrimoniale de l'immeuble

⊖ ⊖ Mauvais état du store

⊕ Respect du fil d'eau comme limite à l'occupation de l'espace public

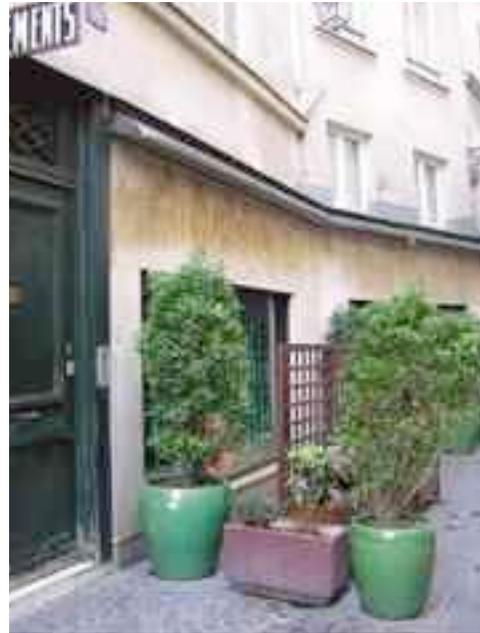
⊖ Utilisation de jardinières et de paravents ajourés comme limite de l'emprise d'une éventuelle terrasse ouverte (?)

⊕ ⊕ Les pots en terre cuite vernissée verte et les plantations d'arbustes sont de qualité. En petit nombre ils peuvent agrémenter une terrasse ouverte

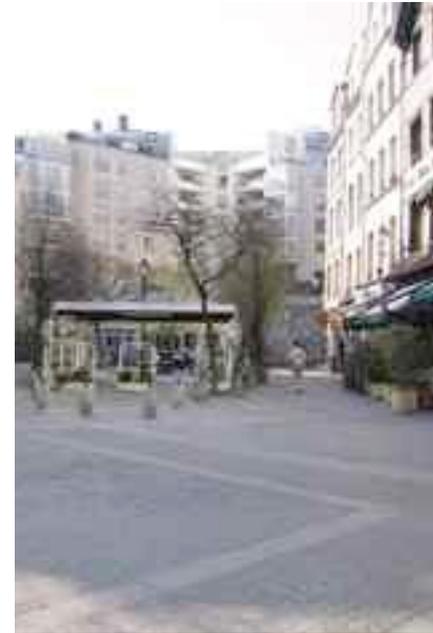
⊖ ⊖ Utilisation de jardinières surmontées de structures séparatives transparentes (l'ensemble de qualité médiocre) comme limite d'une terrasse ouverte centrale : il conviendrait de les supprimer, de limiter l'espace occupé par marquage au sol et de conforter, voir de densifier les plantations de haute tige avec installation de bancs publics

⊕ Les bannes centrales sont acceptables tant qu'elles sont bien entretenues

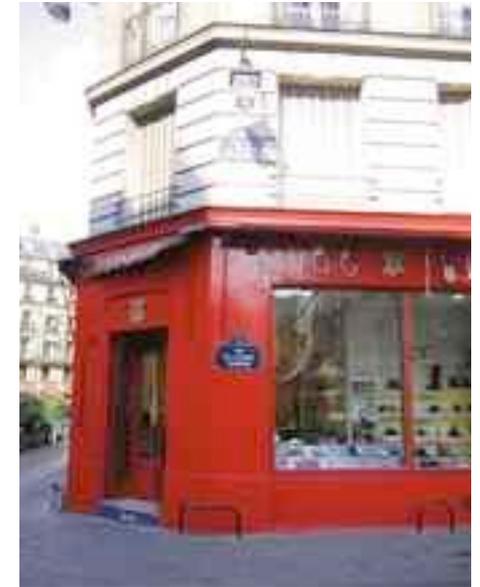
⊕ Aménagement de qualité du rez-de-chaussée commercial qui respecte la composition architecturale de l'immeuble. Le rouge est vif mais acceptable tant que la peinture reste bien entretenue

⊖ Les arceaux de protection posent un problème de sécurité du piéton : ils pourraient sans doute être supprimés ou remplacés par des potelets plus élégants

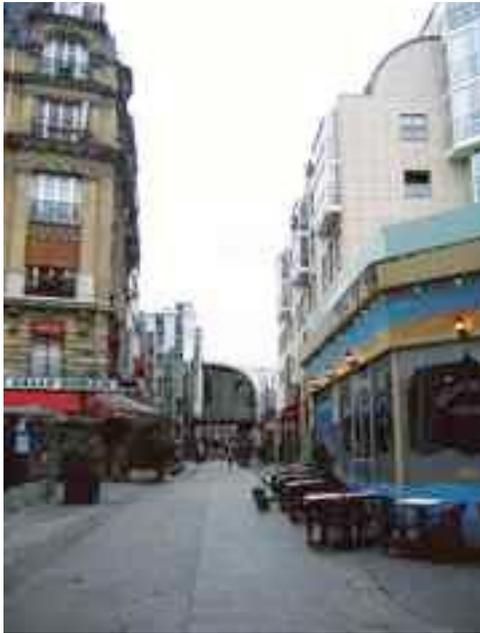
⊖⊖ État et qualité très médiocre de la construction au premier plan. Cet état est d'autant plus préjudiciable que la construction s'inscrit aussi en perspective de la rue de la Grande Truanderie. Une opération de démolition-reconstruction serait à envisager dans le cadre du projet d'ensemble de rénovation du quartier

⊖⊖⊖ La terrasse ouverte déborde sur le fil d'eau

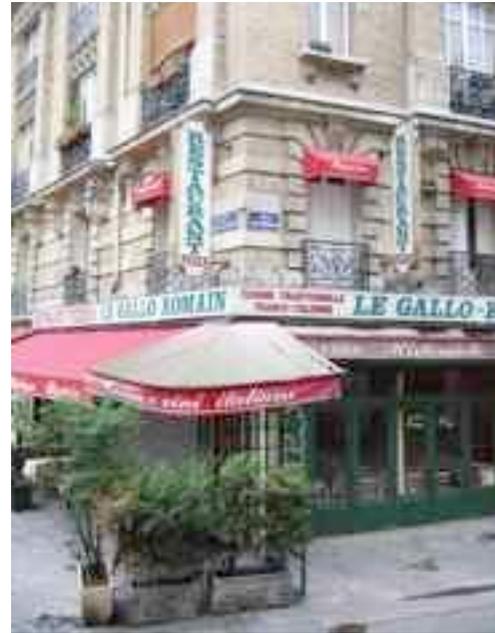
⊖⊖ État médiocre de l'ensemble de l'aménagement du rez-de-chaussée qui nuit à la mise en valeur patrimoniale de l'immeuble

⊖⊖ Les enseignes perpendiculaires sont surdimensionnées

⊖⊖⊖ Les jardinières de mauvaise qualité et utilisées comme limite de la terrasse ouverte sont à supprimer

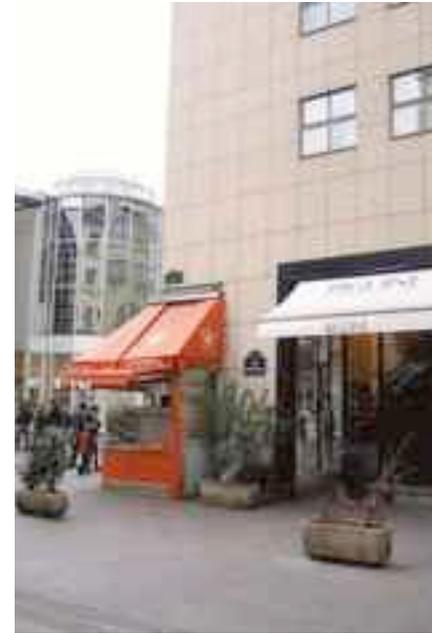
⊕⊕ Les aménagements du rez-de-chaussée sont de bonne qualité, ils apportent par le mouvement des stores et le choix des couleurs (orange, noir et blanc) de l'aménité à une architecture à la rigueur sèche

⊖⊖⊖ Les jardinières (de mauvaise qualité) utilisées, non comme agrément, mais comme encadrement d'un espace qui serait retranché à l'espace public pour acquérir un statut de type semi-privé, sont à proscrire

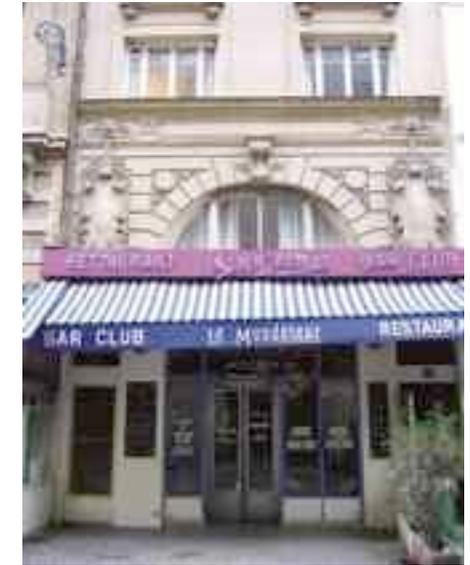
⊖⊖ Le bandeau-support d'enseigne lumineuse nuit à la lecture de l'intéressante architecture de l'entresol

⊕ Le store-banne rayé bleu et blanc peut servir de référence en matière de couleur dans le cadre de la charte générale

⊖⊖⊖ Les jardinières (de mauvaise qualité) utilisées, non comme agrément, mais comme limite entre deux rez-de-chaussée sont à proscrire

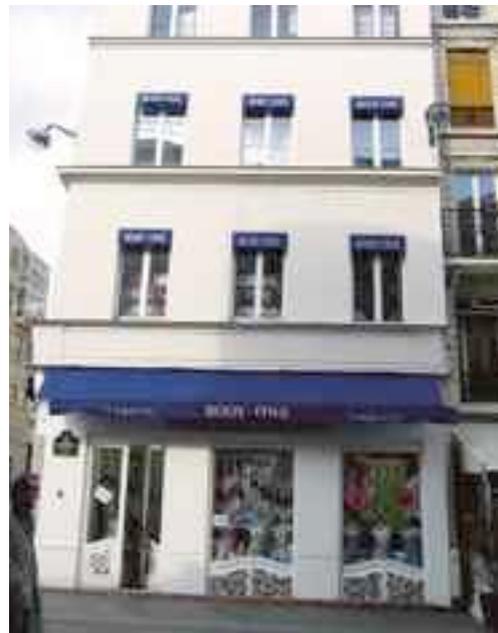
- ++ Aménagement de référence :
- Mise en valeur de la composition architecturale de l'immeuble
 - Couleur et implantation des stores et de la signalétique : aucune enseigne en émergence (on peut cependant regretter la signalétique collée sur les vitrines)
 - Vitrines s'inscrivant dans la composition d'ensemble
