PHASE 1 > DIAGNOSTIC

14 mai 2004

Étude sur la relation entre le patrimoine bâti,
l'occupation de l'espace public
et l'implantation des commerces
sur le quartier des Halles

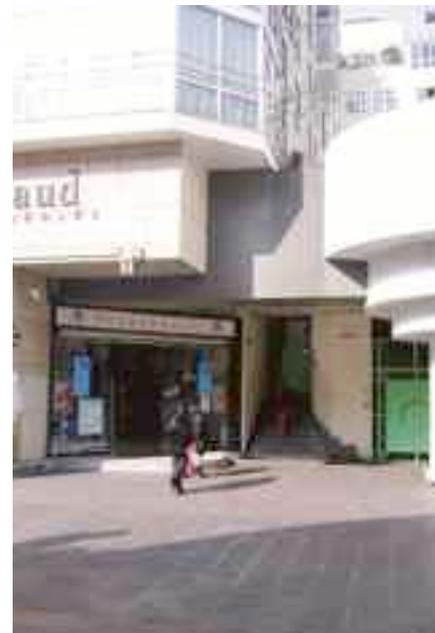
- + Aménagement correct dans un environnement architectural peu attractif : façade en retrait, accès aux immeubles peu lisibles : un éclairage spécifique et de qualité est certainement à envisager

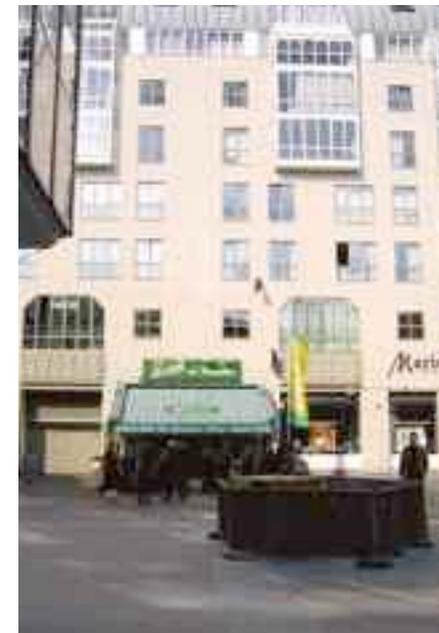
- + Aménagement satisfaisant dans une situation très singulière sur le quartier : l'espace public est ici très vaste, sans qualité et l'architecture peu intéressante. Ce sont les aménagements de rez-de-chaussée qui portent à eux seuls la qualité de vie. Il est tout à fait souhaitable qu'un projet pour l'espace public soit envisagé

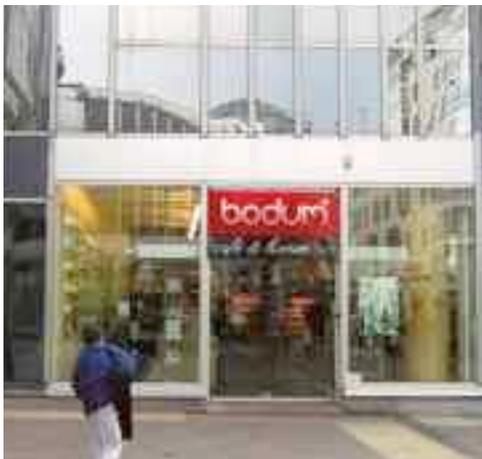
- ++ Aménagement de référence :
- Bandeau enseigne dans un juste rapport de taille avec l'entrée et les vitrines
 - Couleur et typographie élégantes

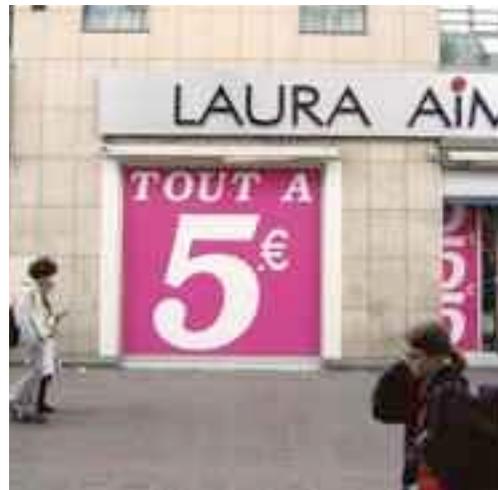
- Bandeau et lettrage de l'enseigne surdimensionnés
- Occultation de la vitrine et des portes d'entrée au profit d'une signalétique surdimensionnée, le tout générant une prégnance visuelle trop forte depuis l'espace public

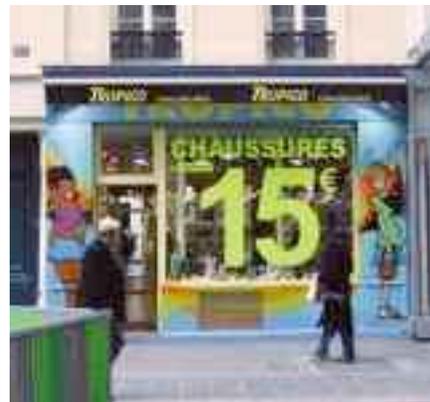
- ++ L'aménagement respecte la composition architecturale de l'immeuble, le cadre en applique est support de dessins de bonne qualité graphique, l'enseigne est déclinée en peinture sur le bandeau et sur le bajoyer du store de façon satisfaisante
- Signalétique surdimensionnée (réalisée sur support fluorescent de surcroît) sur la vitrine générant une prégnance visuelle trop forte depuis l'espace public de jour comme de nuit

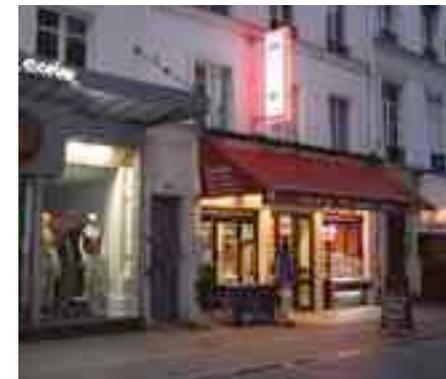
- Enseigne perpendiculaire surdimensionnée

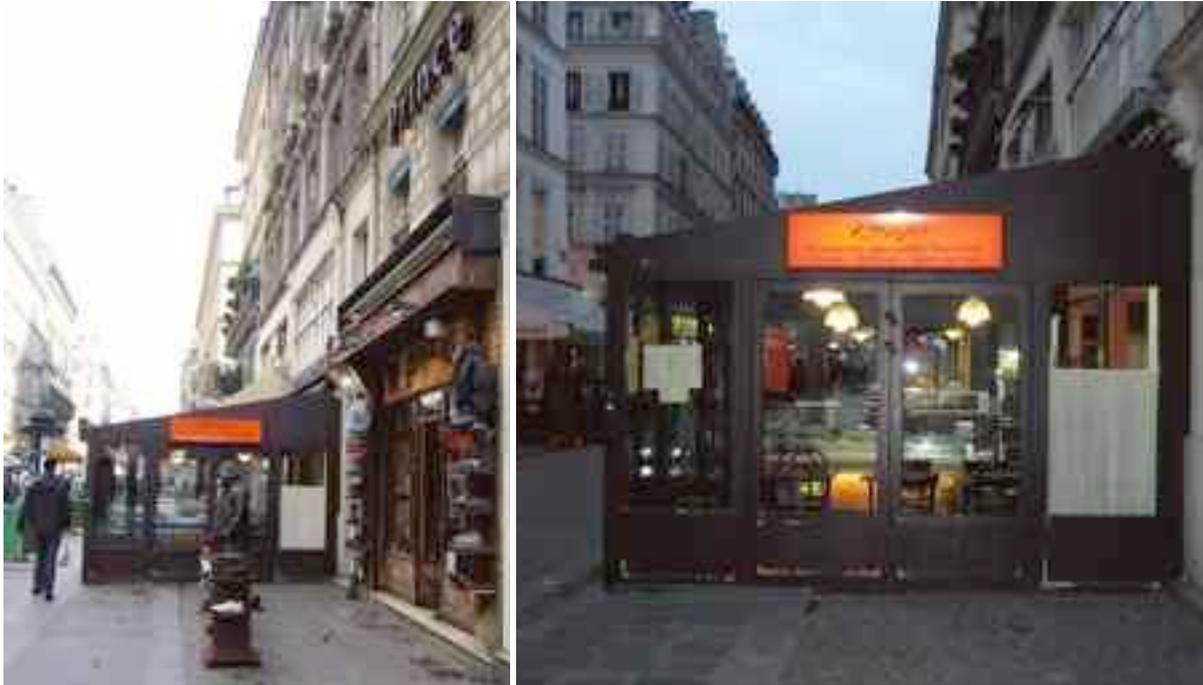
⊖ ⊖ Terrasse fermée installée sur l'espace public sur une profondeur trop importante : elle nuit à une circulation agréable sur l'espace public et le rapport de son volume à l'immeuble et à la perspective de la rue est dommageable. Même si elle respecte en l'état le fil d'eau, il serait souhaitable qu'elle se limite en profondeur à la première ligne de dalles du calepinage

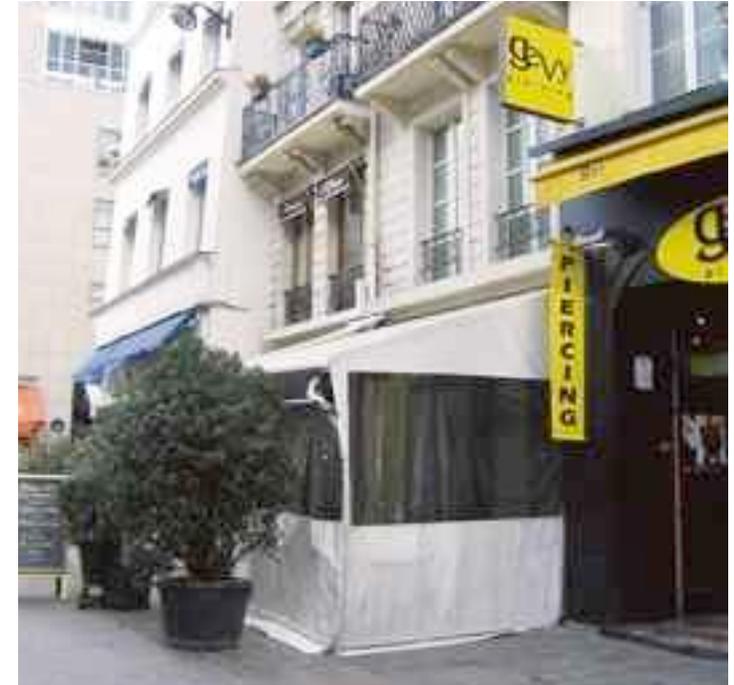
⊖ ⊖ Terrasse de statut «terrasse ouverte» entièrement fermée par des bâches opaques doublées d'arbustes en pots empiétant sur le fil d'eau et d'une pré-enseigne sur l'espace public de déambulation. Cette configuration pose la problématique de différenciation claire entre terrasse fermée et terrasse ouverte

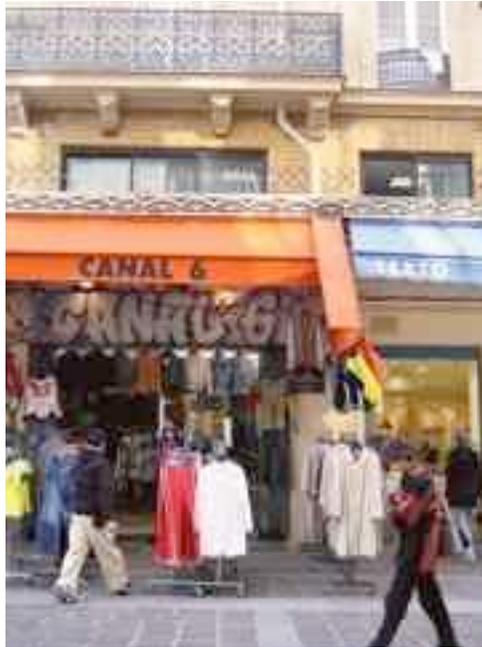
⊖ ⊖ L'étalage en extérieur génère, de part son ampleur, un encombrement de l'espace public dommageable. Même s'il respecte en l'état le fil d'eau, il serait souhaitable qu'il se limite en profondeur à la première ligne de dalles du calepinage.

⊖ ⊖ Le store-banne vient se surajouter à la marquise et le bandeau de façade est de qualité graphique médiocre

Dans le cadre des propositions il pourrait également être envisageable de quantifier la surface de vente en extérieur en fonction de la surface de vente intérieure, celle-ci devant être nettement supérieure

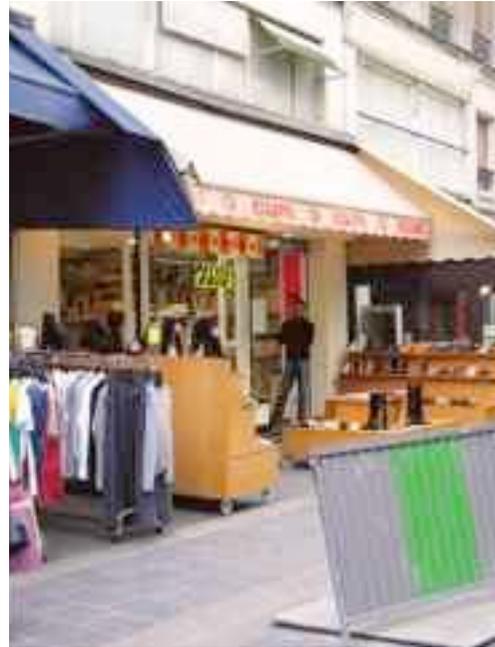
⊖ Le mobilier de l'étalage est uniforme mais l'emprise d'espace public utilisée reste trop importante, d'autant plus en l'occurrence, que l'étalage est en continuité d'un autre et juste avant une terrasse fermée : une bande entière d'espace public perd de fait son statut et de façon dommageable

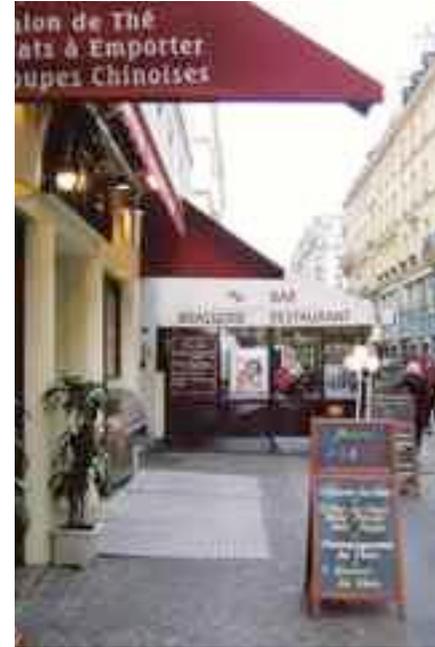
⊕ L'accès aux personnes à mobilité réduite est possible

⊖ Les pré-enseignes sur l'espace public sont un obstacle à la déambulation

⊖ La terrasse fermée présente une profondeur trop importante dommageable à la mise en valeur patrimoniale

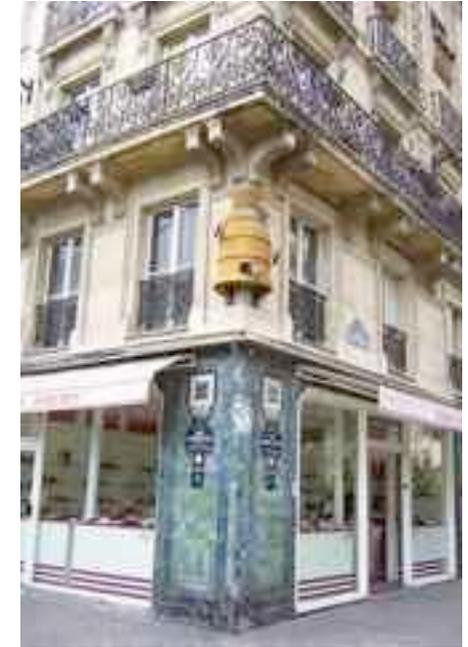
⊕ Le traitement de la structure d'angle présente une qualité de matériaux (mosaïque de carreaux de faïence) et de couleurs intéressante

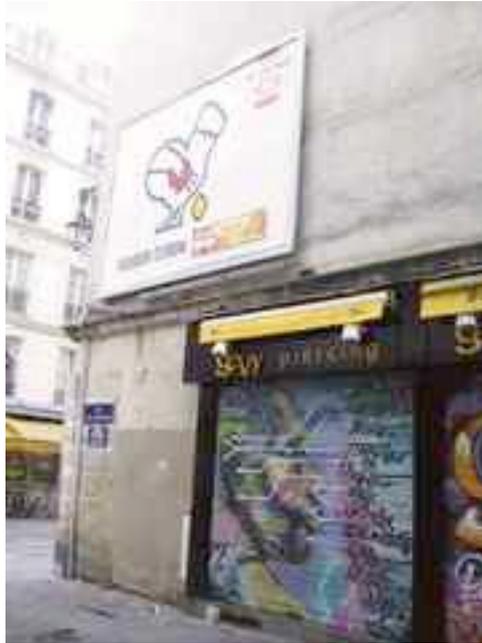
⊖ Vaste mur aveugle supportant un panneau publicitaire qui malgré sa taille n'offre pas un rapport d'échelle intéressant

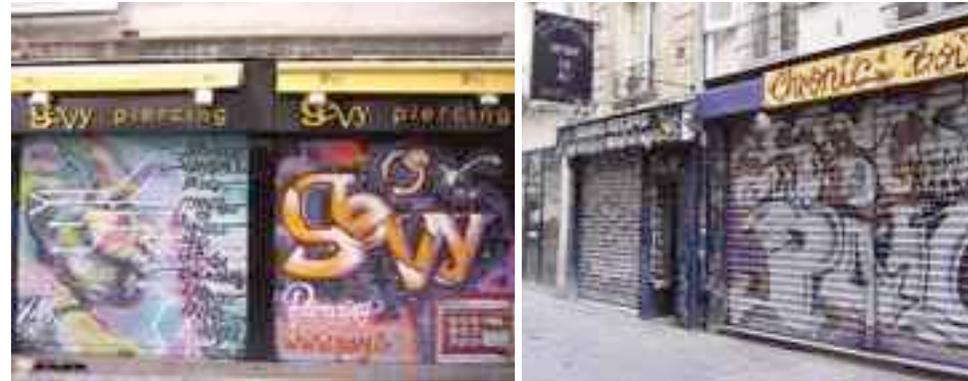
- ⊖ ⊖ Volets métalliques graffés : la problématique principale (outre la plus ou moins grande qualité graphique) est la prégnance visuelle générée par un traitement presque en continu de ce type
- ⊖ ⊖ Malgré le respect de la limite entre rez-de-chaussée et premier étage, la qualité médiocre des bandeaux, le surdimensionnement de l'enseigne lumineuse perpendiculaire et la disparition de la porte d'entrée d'immeuble nuisent à la mise en valeur patrimoniale

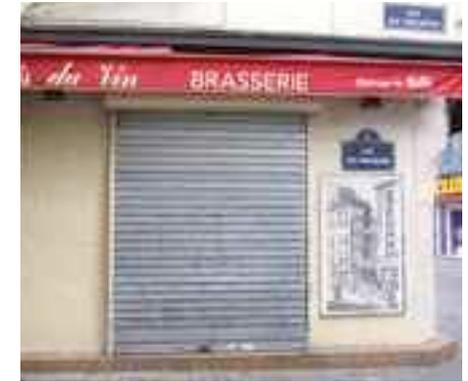
- ⊖ Volet métallique et entretien médiocre de la façade n'offre pas une image valorisante depuis l'espace public
- ⊕ La représentation historique montrant l'angle de la rue à une époque antérieure est le seul élément qui donne un peu d'aménité à cette portion de rue

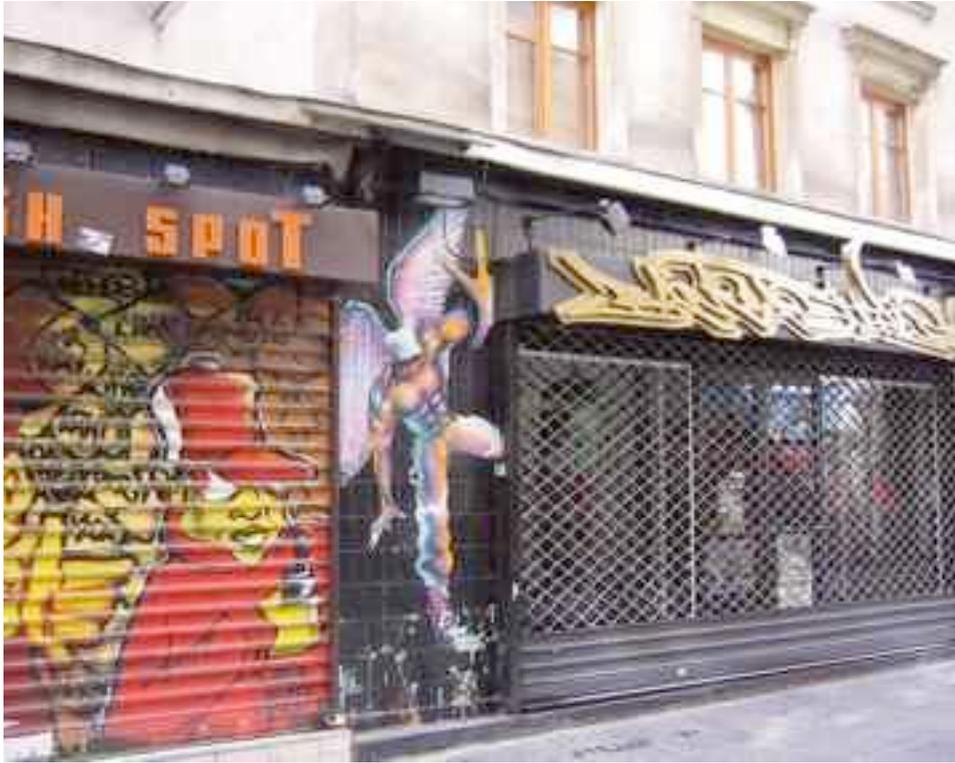
- + Grille métallique offre un peu de neutralité dans la perspective générale des volets métalliques graffés
- Prégnance visuelle de la grille positionnée en façade (devant la vitrine) et des spots en émergence

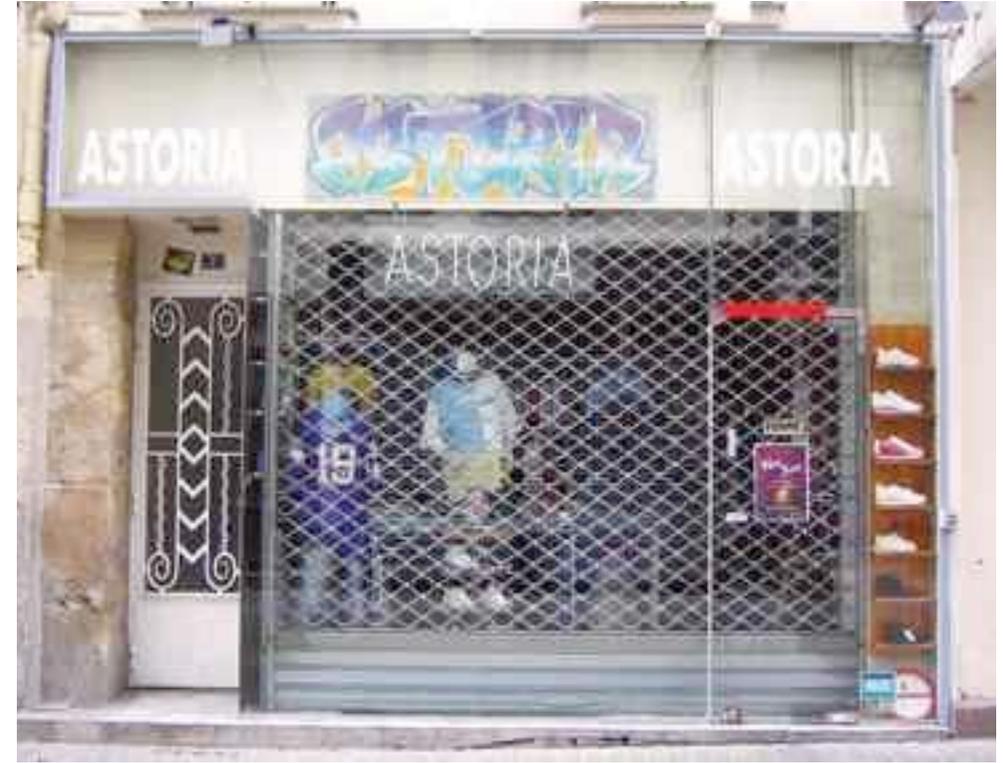
- + Grille métallique positionnée derrière la vitrine
- + Lisibilité et confort d'accès à la porte d'entrée de l'immeuble
- Médiocrité de la composition architecturale et graphique, en particulier du bandeau

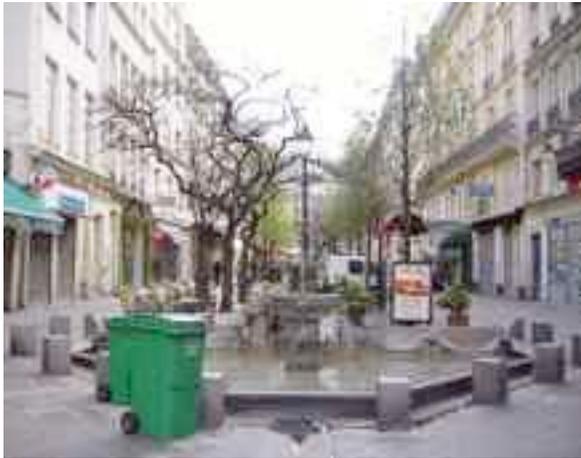
+++ Importance du mail : beau port tortueux des plantations de haute tige à conforter. Les mails de liaison entre l'intérieur du quartier des Halles et les grands axes périphériques seront étudiés dans le cadre des propositions

++ Agrément du bassin : il pourrait être envisagé l'installation de mobilier confortable

- Nuisance des bacs de propreté

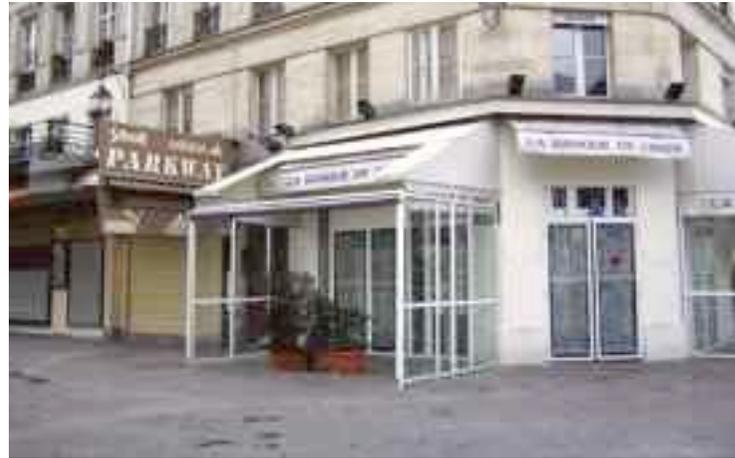
- Maintien des structures verticales de limitation de l'emprise de l'étalage et des jardinières en période de fermeture même si dans ce cas la nuisance est faible

- - Enseigne perpendiculaire magasin PARKWAY surdimensionnée

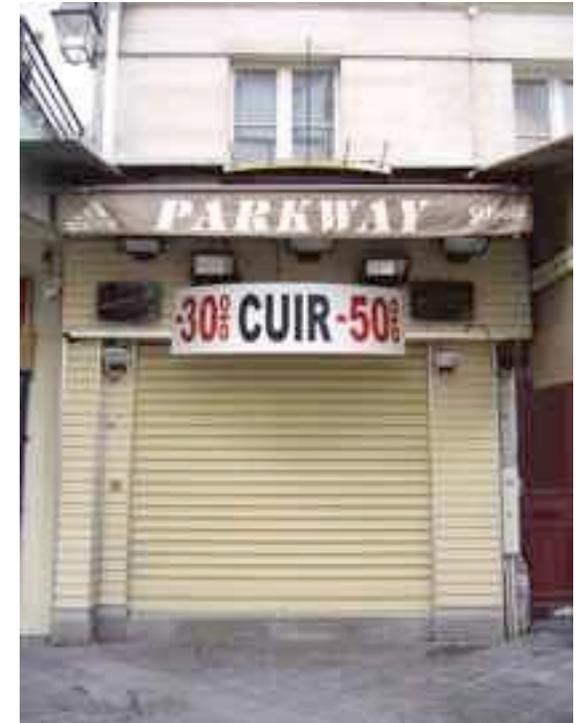
- Signalétique temporaire surdimensionnée

- Qualité médiocre de l'aménagement d'ensemble (malgré l'unité de traitement et de teinte), pléthore de spots et enseignes perpendiculaires visuellement trop prégnantes

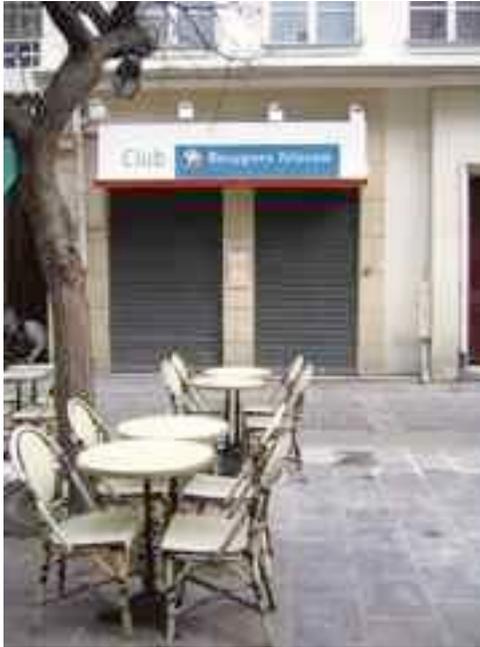
⊖ Aménagement sommaire pour la boutique d'une marque importante : bandeau mal proportionné, spots en émergence, volets métalliques de base

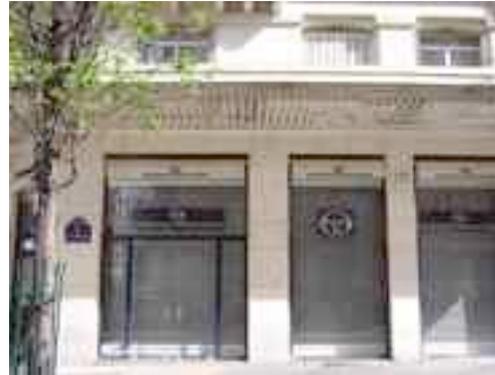
⊖ On peut regretter le choix d'une fermeture totalement occultante étant donné le nombre de vitrines sur la rue

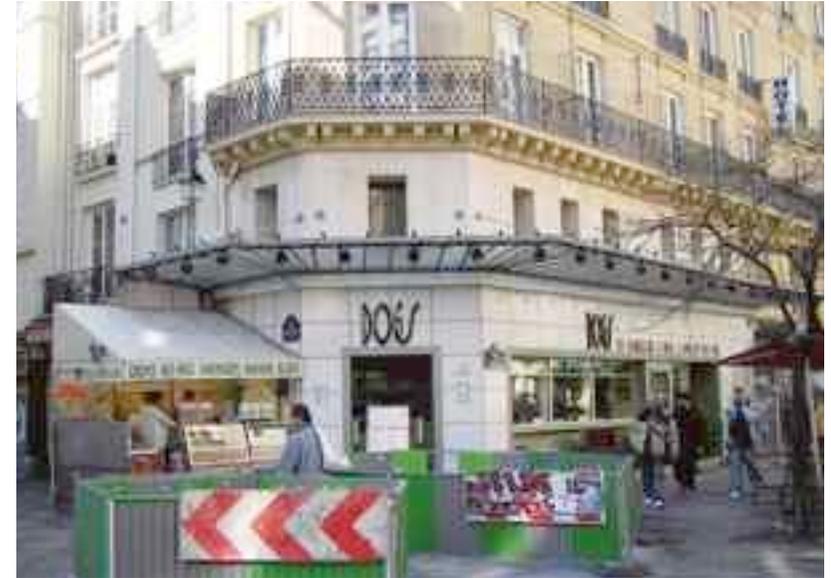
+ Aménagement de référence qui participe de la mise en valeur de l'immeuble : marquise restaurée, utilisation de grands carreaux de faïence blanc encadrant des surfaces vitrées bien dessinées traitées couleur mastic, signalétique élégante (pas d'enseigne en émergence)

⊖ Pléthore de spots fixés sur la marquise l'alourdit visuellement

⊖⊖⊖ Kiosque de vente à emporter rajoutée perpendiculairement à la façade : implantation à proscrire

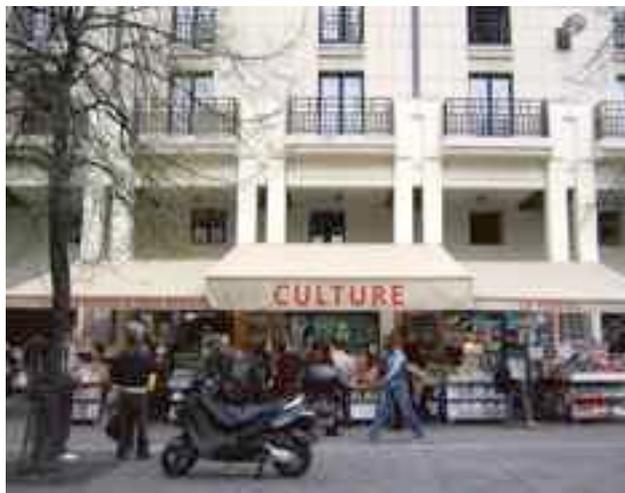
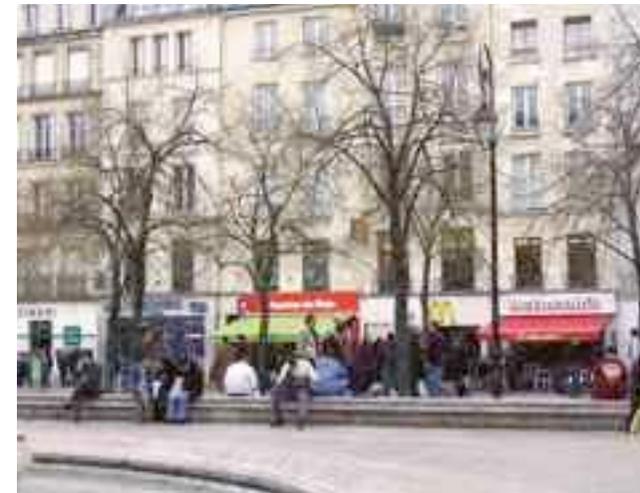
- + L'étalage est important en superficie, mais il est unique en façade ouest et l'espace de la place permet une telle implantation. Les stores fixés à mi-hauteur des poteaux de structure ne nuisent pas à la lecture de la composition architecturale de l'immeuble ; à noter leur couleur sobre et l'absence d'enseigne, la seule signalétique est celle imprimée sur les bajoyers
- Les présentoirs de cartes postales qui débordent de l'espace défini par les stores et l'espace couvert entre l'étalage extérieur et la boutique. D'une manière générale un peu plus de rigueur dans la présentation améliorerait la qualité d'ensemble
- L'installation électrique extérieure pourrait être plus soignée

- + + L'aménité de la place publique autour de la Fontaine des Innocents qui demande à être confortée pour une plus grande mixité d'utilisation : installation de mobiliers urbains de confort et de mobiliers de stationnement pour les vélos

- + + + Importance des plantations de haute tige qui doivent être confortées : elle donne du confort d'usage et participent à l'affirmation de l'échelle architecturale de la place

- + + L'aménagement des rez-de-chaussée commerciaux en façade nord est globalement correct et respecte la composition architecturale des immeubles : on peut regretter la superposition d'un store vert et d'un bandeau rouge chez POMME DE PIN ; il conviendrait de descendre toutes les enseignes lumineuses au niveau des bandeaux

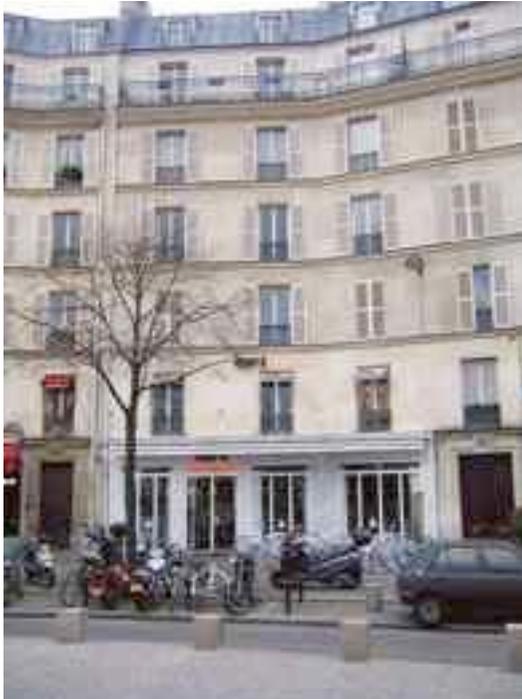
++ Réalisation de référence :

- L'aménagement du rez-de-chaussée respecte la composition architecturale de l'immeuble et laisse visibles et confortables les deux entrées d'immeubles de part et d'autre
- L'unité d'ensemble, la signalétique discrète (on peut cependant regretter l'enseigne reportée au-dessus des fenêtres du premier étage)
- La couleur uniforme, respectent la rigueur architecturale de cette typologie d'immeuble
- La terrasse ouverte n'est aménagée qu'avec des tables et des sièges

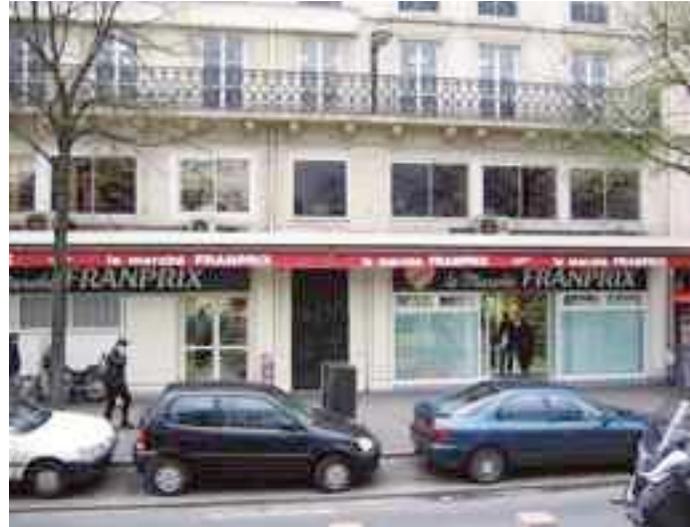
+ L'aménagement du rez-de-chaussée respecte la composition architecturale de l'immeuble
On peut cependant regretter :

- Le traitement architectural médiocre des baies de l'entresol
- Les extracteurs d'air conditionné posés sur l'auvent
- La difficile lecture de la porte d'entrée à cause des stores positionnés en continuité l'un de l'autre
- Les bandeaux larges
- Les espaces vitrés translucides

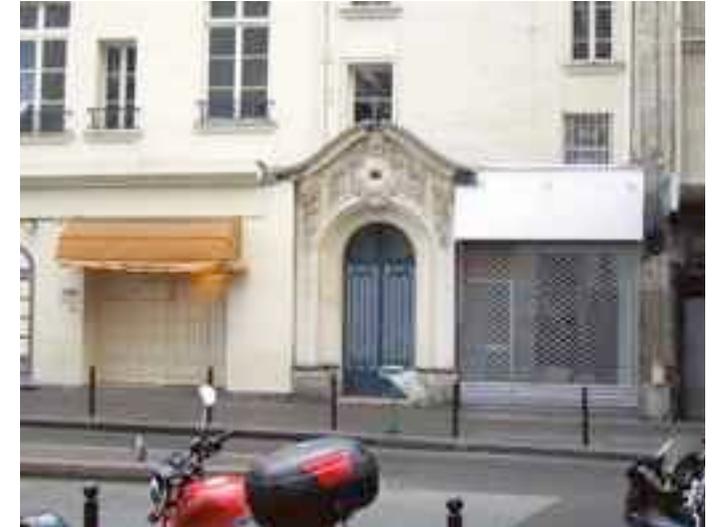
-- Les médiocres aménagements de part et d'autre de la belle porte d'entrée nuisent fortement à sa mise en valeur

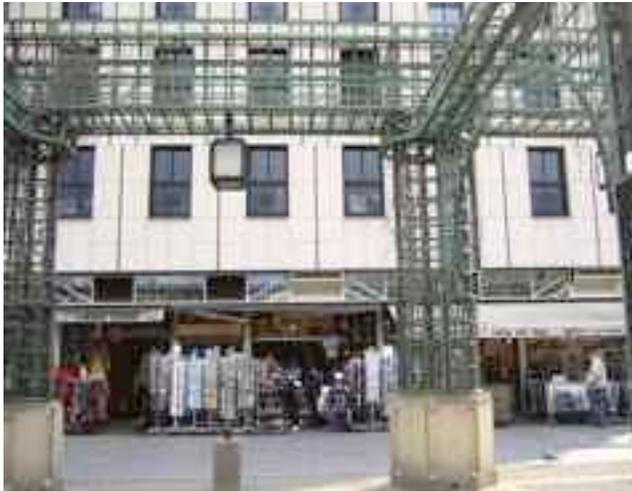
— Aménagement d'un linéaire d'étalages divers en rez-de-chaussée d'un immeuble sans qualité architecturale : la rue ne présente sur ce linéaire qu'une seule façade bâtie et un gabarit important, la prégnance visuelle de ce type d'installation est donc moins dommageable que dans les autres rues du quartier

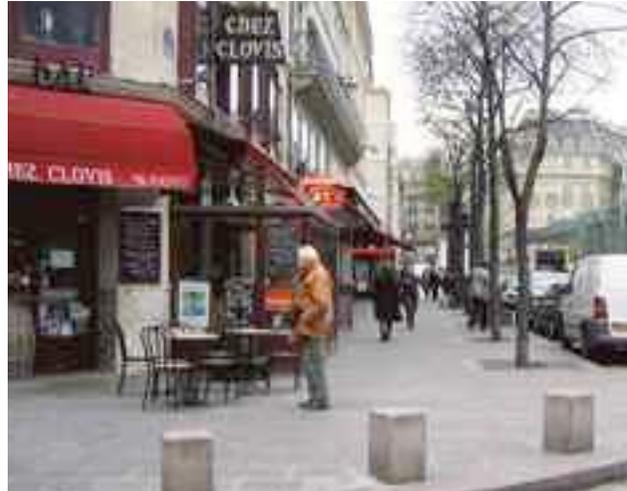
++ Aménagement de bonne qualité :

- Profondeur de la terrasse fermée acceptable par rapport à la largeur du trottoir planté
- Terrasse ouverte aménagée uniquement avec tables et chaises dans la continuité de la terrasse fermée
- Store de proportion correcte
- Une seule enseigne perpendiculaire

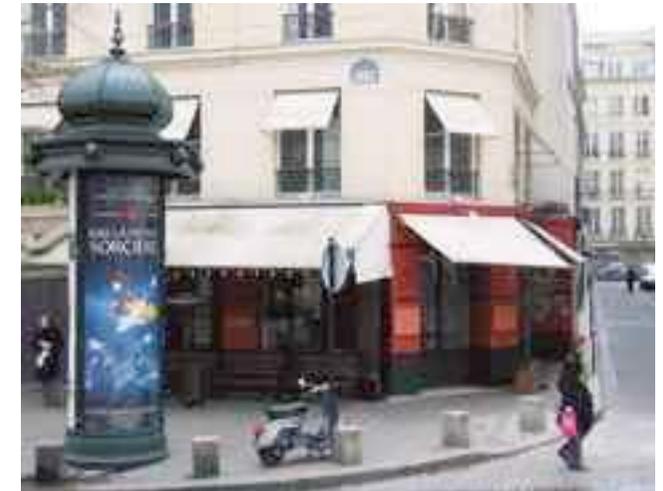
++ Aménagement de bonne qualité :

- Terrasse ouverte sous store-banne (dont l'entretien devrait être meilleur)
- Store individuel par baie au niveau de l'entresol
- Association intéressante du noir et du rouge orangé

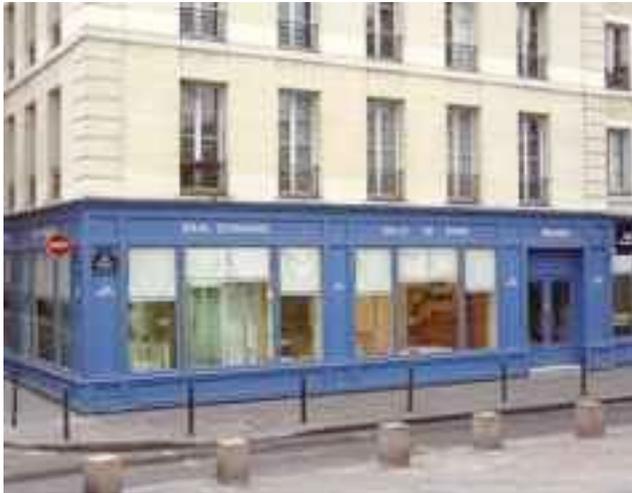
++ Réalisation de référence :

- L'aménagement du rez-de-chaussée respecte la composition architecturale de l'immeuble
- L'unité d'ensemble, la signalétique discrète, une seule enseigne perpendiculaire à hauteur du bandeau, la couleur uniforme, respectent la rigueur architecturale de cette typologie d'immeuble

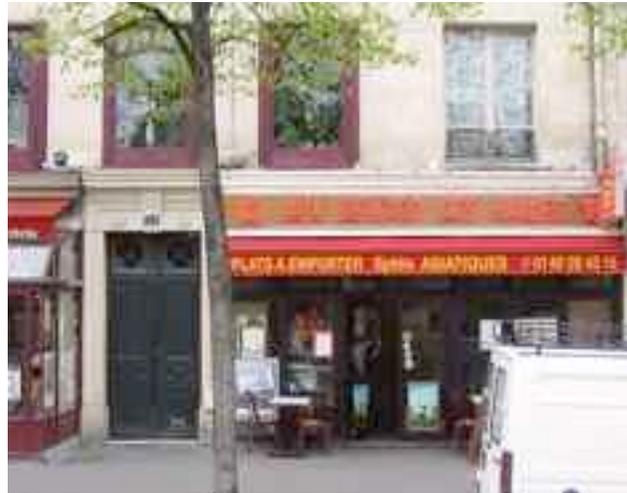
+ L'aménagement du rez-de-chaussée respecte la composition architecturale de l'immeuble ; la porte d'entrée est lisible et confortable

- L'enseigne du bandeau est composée de lettrage néon de dimension acceptable ; elle est allumée de jour comme de nuit

+ L'enseigne perpendiculaire est de taille acceptable et positionnée au niveau du bandeau

- L'association du rouge et du jaune pour la signalétique imprimée sur le bajoyer ne fait qu'accentuer la prégnance visuelle de l'ensemble

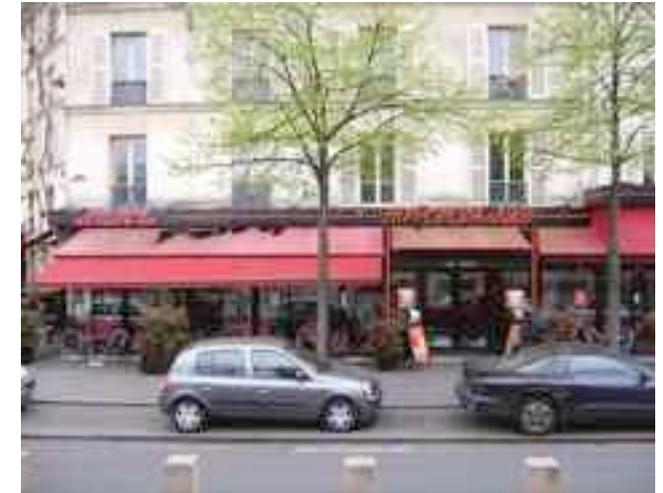
+ L'aménagement du rez-de-chaussée respecte de façon majoritaire la composition architecturale de l'immeuble

- L'enseigne du bandeau est composée de lettrage néon de dimension acceptable ; elle est allumée de jour comme de nuit

--- Mauvais état du store-banne

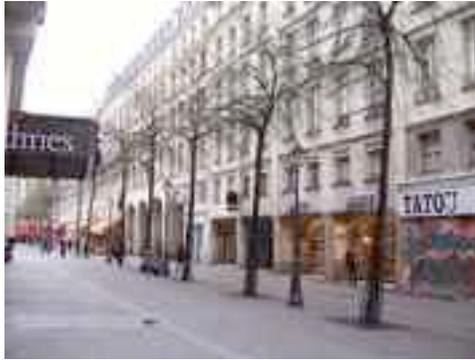
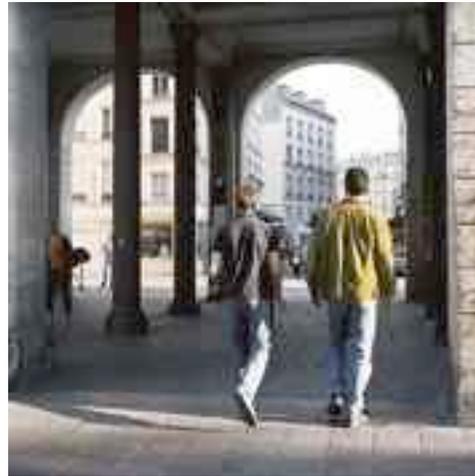
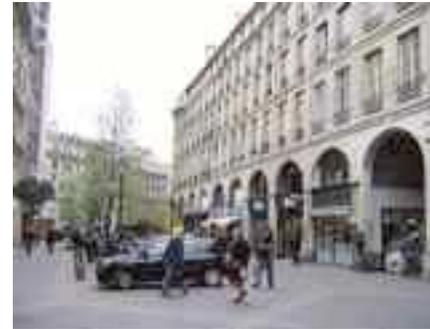
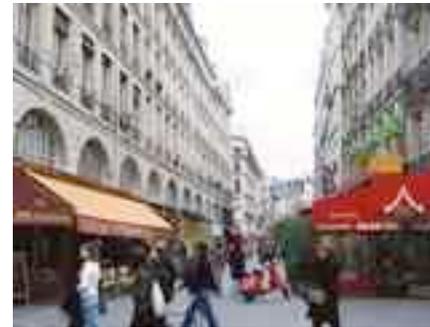
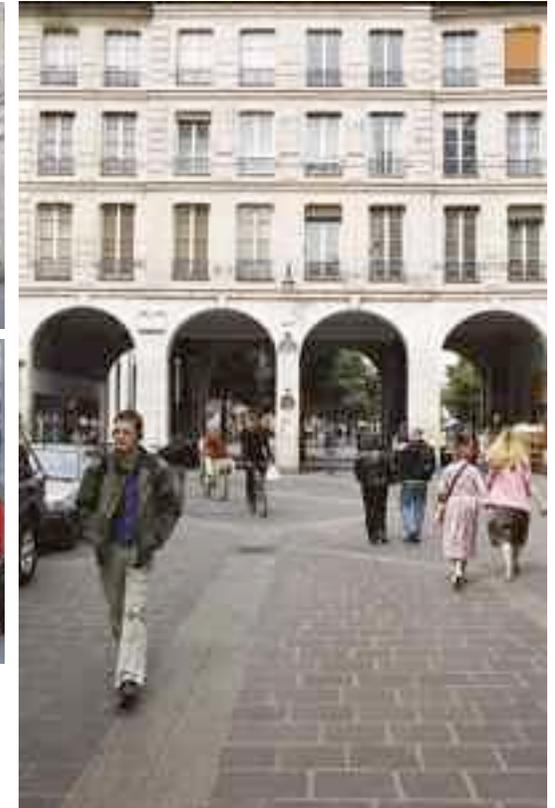
13 Rue des Innocents & Rue de la Ferronnerie > Rez-de-chaussée commercial / Composition architecturale immeuble

+++ Ensemble architectural remarquable du XVII^e siècle : premier exemple d'immeuble uniforme d'une longueur de 120 m dont les deux extrémités (qui initialement se raccordaient avec les bâtiments bordant le cimetière des Innocents) datent du XIX^e siècle (l'extrémité ouest est traitée dans le chapitre Place Marguerite-de-Navarre)

+++ Importance des alignements plantés à conforter; la rue des Innocents dont l'emprise est importante jusqu'à la place Joachim-du-Bellay et la rue de la Ferronnerie jusqu'à son intersection avec la rue Sainte-Opportune, pourraient recevoir du mobilier urbain de confort et du mobilier de stationnement deux roues

+ L'aménagement des rez-de-chaussée traversants n'est pas uniformément à la hauteur de la qualité patrimoniale : le magasin BICHE DE BERE et le café COUR COURONNE peuvent servir de références

- Le passage sous arcade manque d'aménité : un projet d'éclairage avec des lanternes anciennes (modèle de celles en applique sur façade monté en suspension) serait à envisager

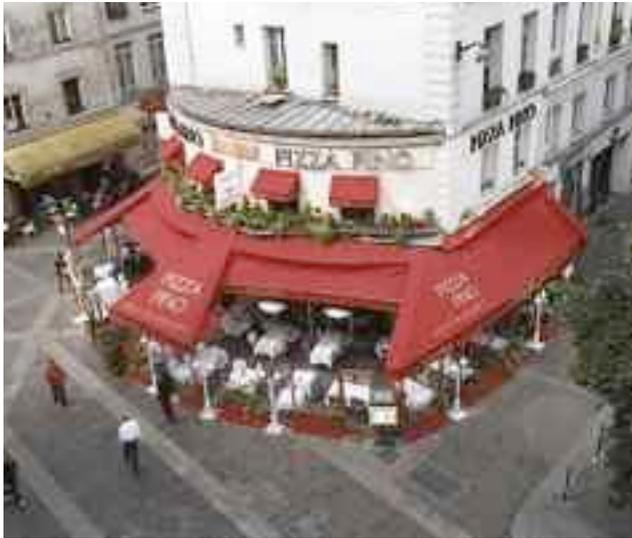
+ L'aménagement est de bonne qualité

- La terrasse fermée est, en superficie et en volume, très importante : elle est construite sur l'espace public en appendice de l'immeuble

Les terrasses fermées « en saillie » font partie des typologies architecturales liées à la mémoire parisienne. Il peut être envisagé de les autoriser sur le quartier y compris sur le secteur piétonnier à condition que leur volume ne nuise pas à la lecture et à la qualité de composition architecturale de l'immeuble.

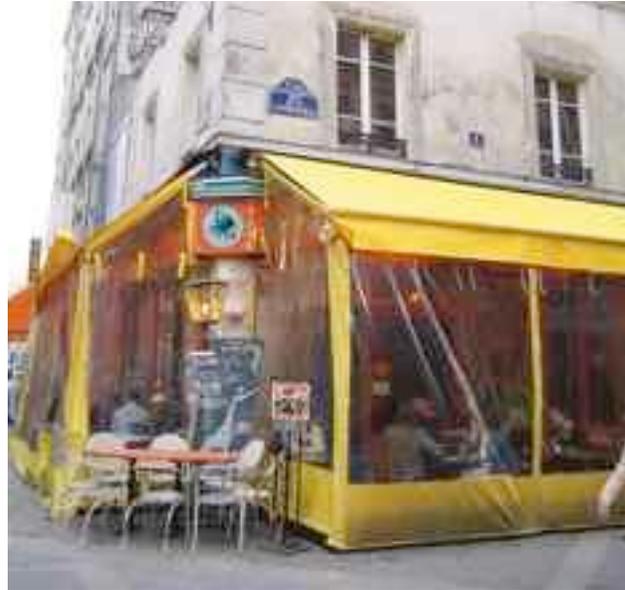
- - Terrasse de statut « terrasse ouverte » entièrement fermée par des bâches en partie transparentes. Cette configuration peu valorisante en terme d'image, à la fois pour l'immeuble et l'espace public de la rue, pose la problématique de différenciation claire entre terrasse fermée et terrasse ouverte

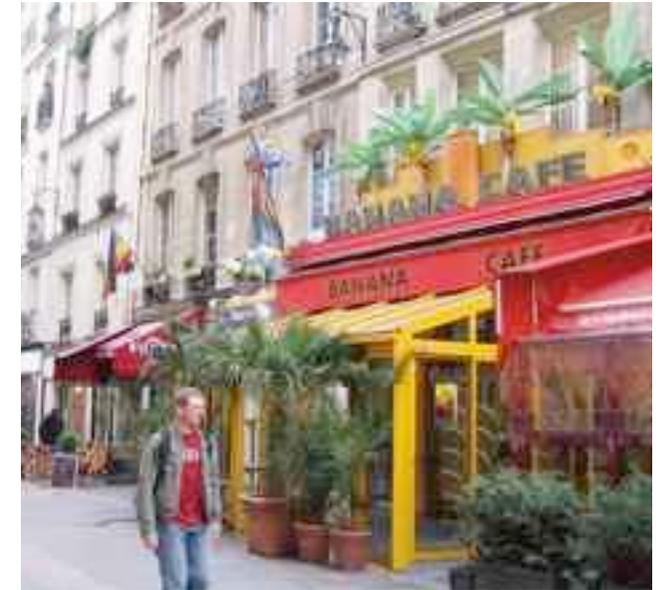
- - Terrasse fermée pour un café déclinant une décoration de type « exotique ». Le décor sur le bandeau (qui se développe au-dessus de la corniche de séparation entre rez-de-chaussée et premier étage) nuit à la lecture de la composition architecturale de l'immeuble. L'association du jaune et du rouge accentue l'impact visuel de l'ensemble. Les plantes en pots viennent surajouter à l'opulence de la décoration. L'ensemble est bien entretenu

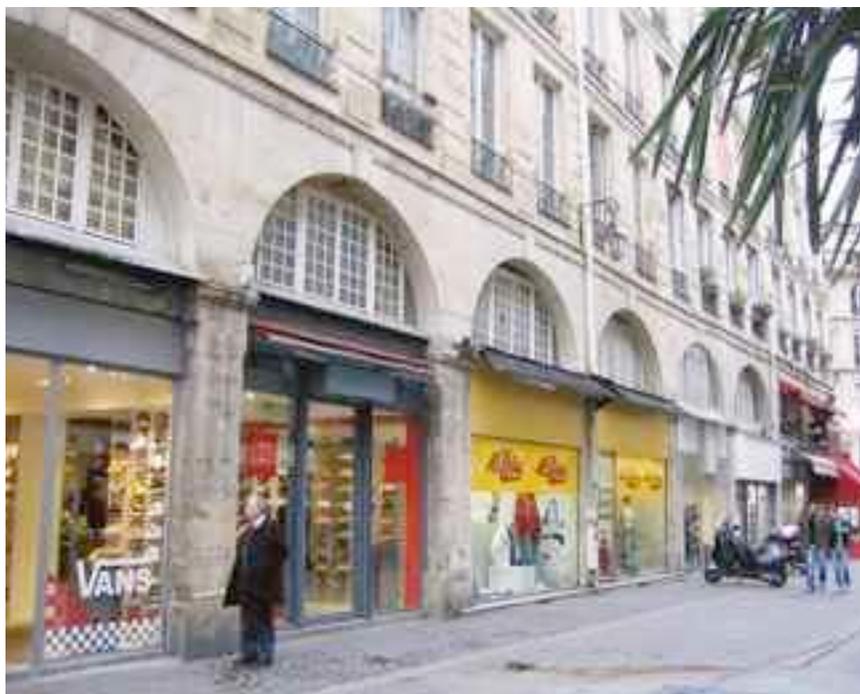
- ⊕ L'aménagement du magasin au premier plan est correct à l'exception du store et de son mécanisme en mauvais état
- ⊖ L'aménagement des deux magasins suivants est médiocre : stores en mauvais état, bandeaux jaune et blanc beaucoup trop larges, occultation d'une partie de la vitrine

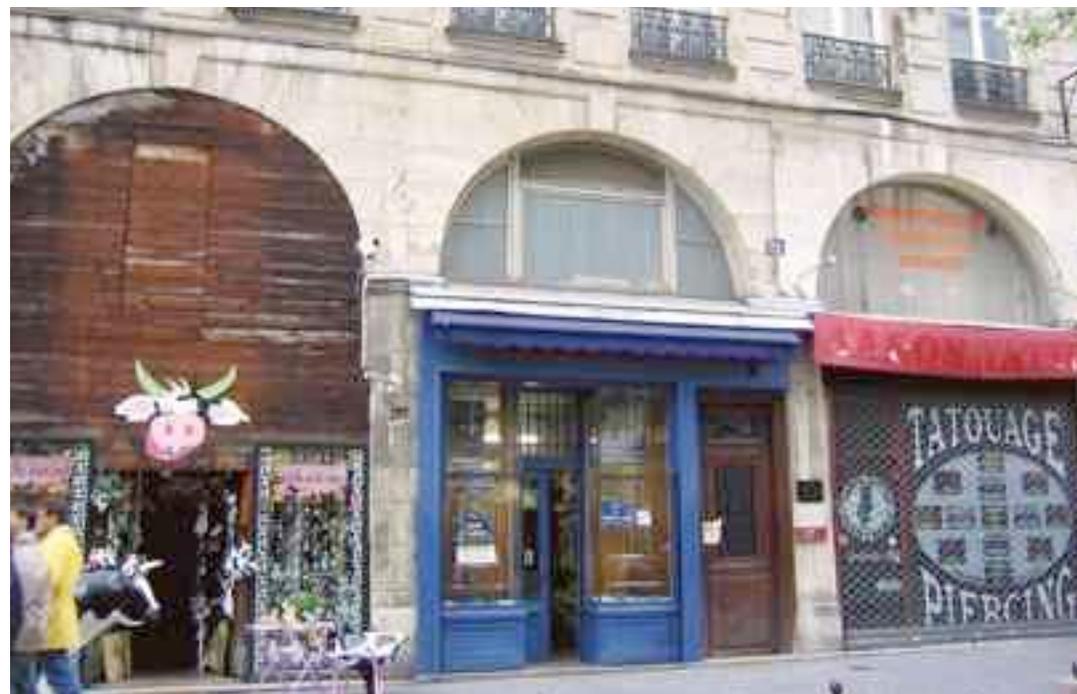
- ⊖⊖⊖ L'aménagement du magasin « à la vache » est inadmissible
- ⊖⊖ L'aménagement en façade de l'atelier de tatouage est très dégradé

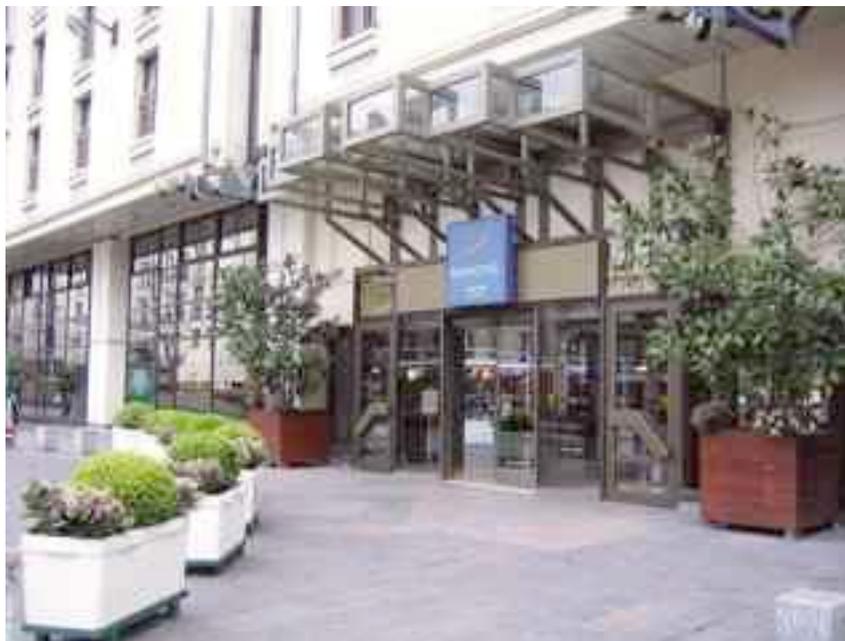
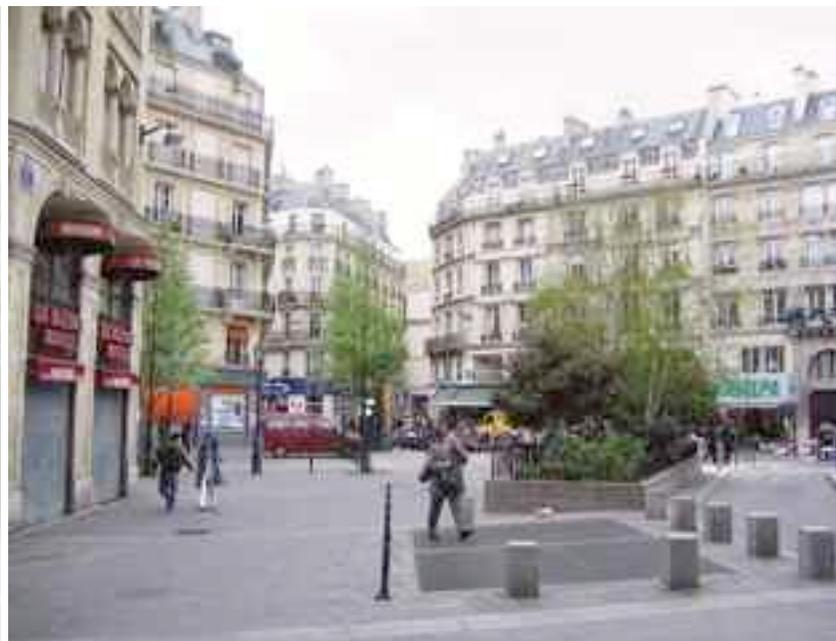
🔴🔴🔴 Ce n'est pas aujourd'hui une place, c'est un espace public sans image avec une seule fonctionnalité : accès au parking souterrain

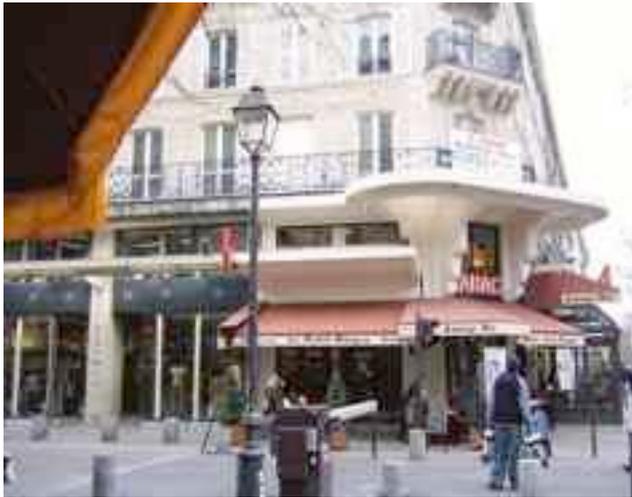
++ Une transformation architecturale a été opérée, sans doute dans la première moitié du xx^e siècle, sur l'immeuble d'angle avec le boulevard Sébastopol. Si elle ne peut être affirmée en modèle, sa qualité architecturale et la réhabilitation récente pour un grand café est intéressante. Sa composition marque l'image de ce carrefour avec un grand axe structurant. Les stores-bannes de couleur noisette sont élégants

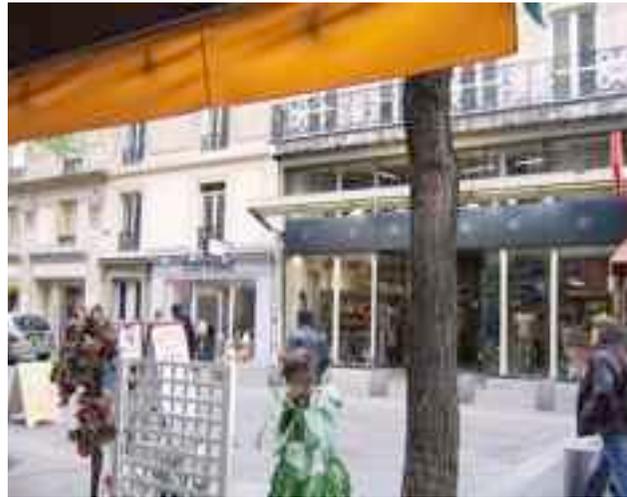
++ Dans la continuité architecturale du café le magasin LE CENTIMÈTRE qui affirme l'ancienne composition en façade, offre par ailleurs une grande surface vitrée claire très agréable

++ Le salon de coiffure a restauré une ancienne devanture en bois. On peut regretter l'enseigne perpendiculaire à cheval sur la corniche. Il conviendrait de la descendre à hauteur du bandeau

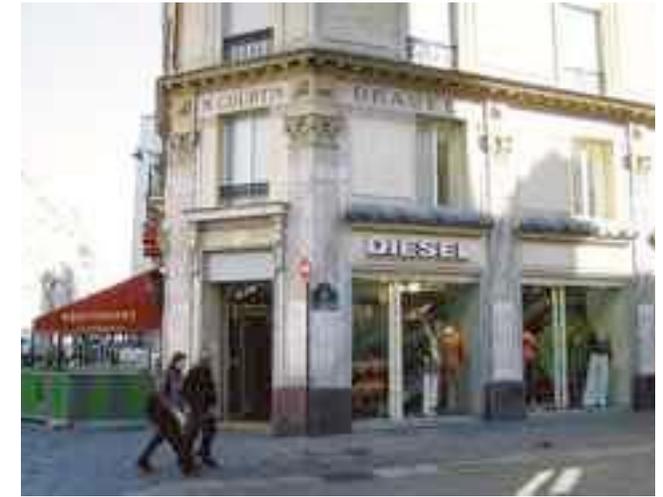
++ Respect de la composition architecturale ancienne pour le magasin DIESEL
