PHASE 1 > DIAGNOSTIC

14 mai 2004

Étude sur la relation entre le patrimoine bâti,
l'occupation de l'espace public
et l'implantation des commerces
sur le quartier des Halles

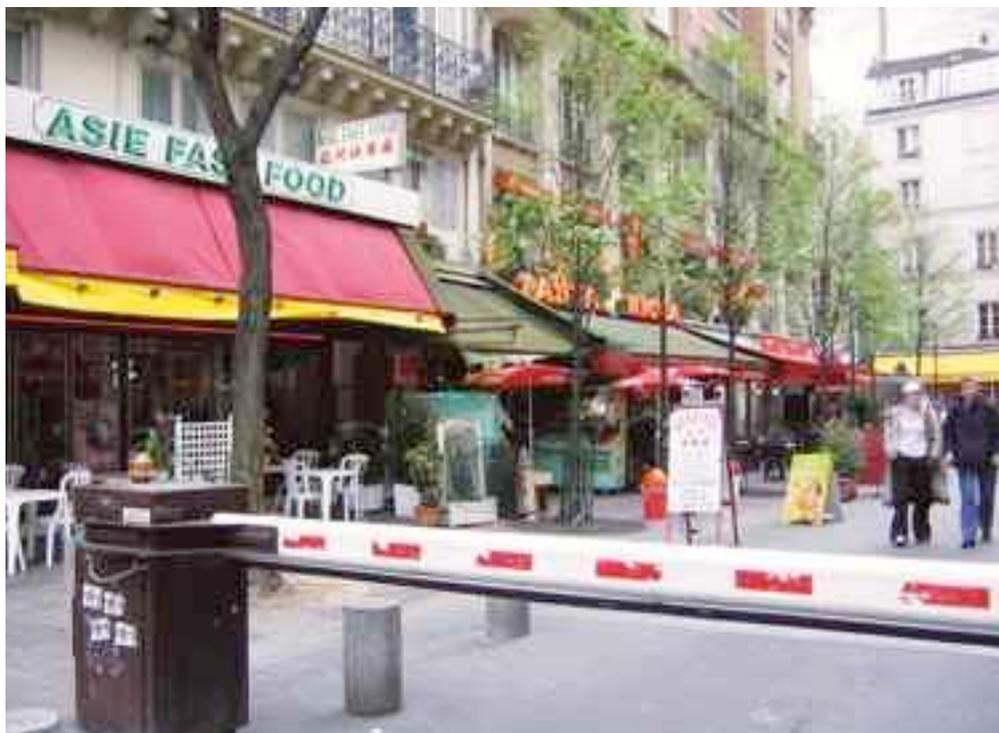
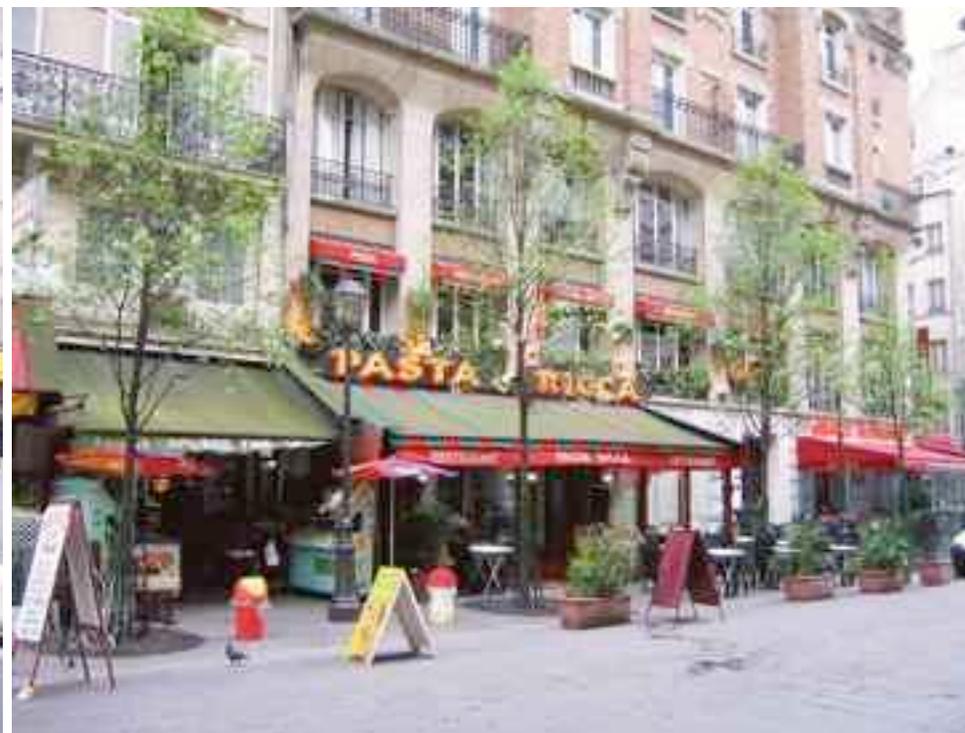
⊖⊖⊖ Les aménagements en continu créent un espace en enclave retranchée des flux annexant même les arbres de haute tige. Il s'agit d'une dérive très dommageable pour l'image de la rue et de l'espace public du secteur piétonnier plus généralement. Il convient d'envisager à court terme la suppression des jardinières, des parasols et des pré-enseignes et que l'espace de confort généré par les plantations (entre lesquelles des bancs publics pourraient être installés) soit regagné sur l'emprise actuelle des aménagements privés

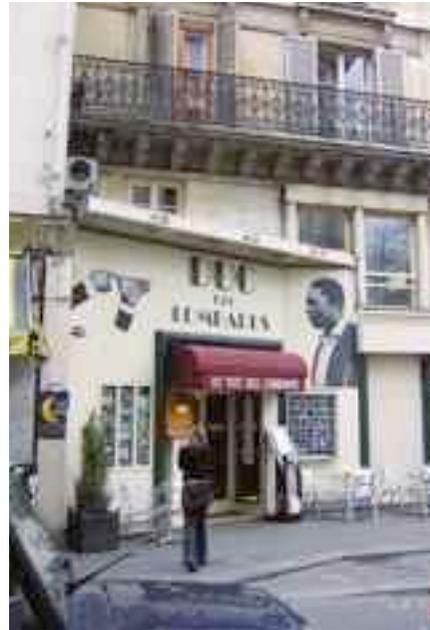
+ Même si l'appendice architectural construit dans l'angle de cet immeuble donnant sur le boulevard de Sébastopol a détruit la composition initiale sur les deux niveaux sous balcon, le traitement graphique en façade présente des qualités et ancre le lieu dans une histoire

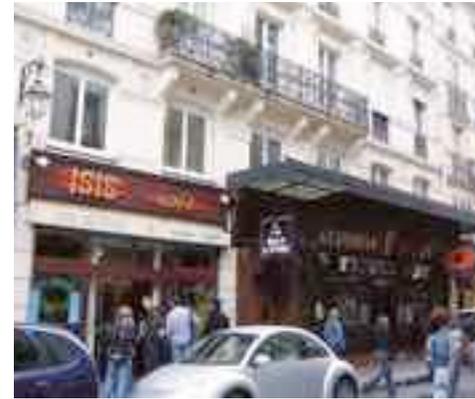
+ Marquise ancienne de qualité correcte : il est cependant regrettable que les surfaces vitrées ne soient pas maintenues en état car ce sont elles qui donnent de l'élégance à l'ouvrage. Ce type d'ouvrage est d'autant plus acceptable qu'il n'y a pas d'autre auvent ou store-banne d'importance dans la perspective de la rue. Toutes les enseignes ou autre signalétique sont sous la marquise

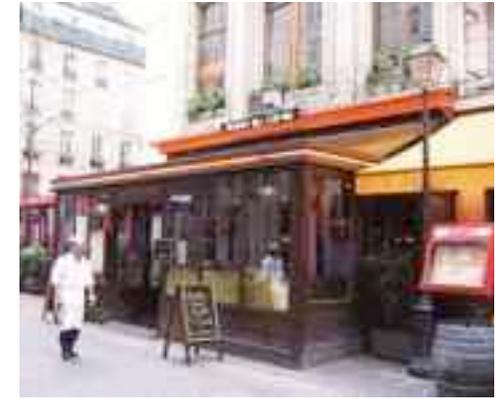
- La terrasse fermée est construite sur l'espace public. Elle compose le nouveau rez-de-chaussée de l'immeuble, l'ancien n'existe plus. L'effet est d'autant plus fort dans cette portion de rue, que deux autres terrasses encadrent cet établissement. L'implantation construite respecte le fil d'eau, l'enseigne lumineuse est de taille acceptable. Les pré-enseignes doivent être supprimées

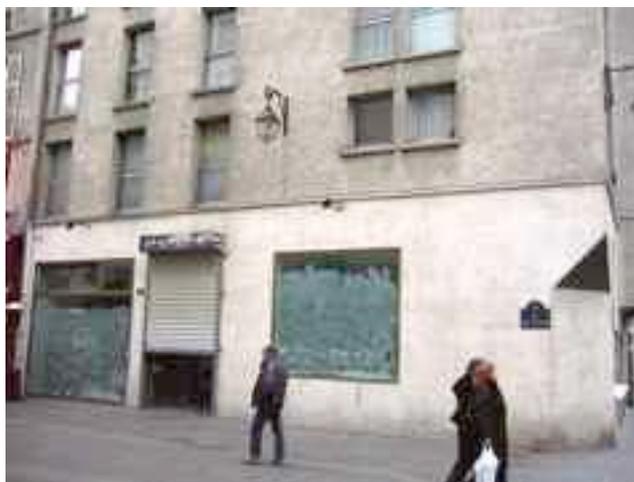
⊖ ⊖ Prégance visuelle très forte de cet immeuble à l'architecture rude et dont le rez-de-chaussée aujourd'hui sans vocation commerciale ne fait qu'accroître le peu d'aménité

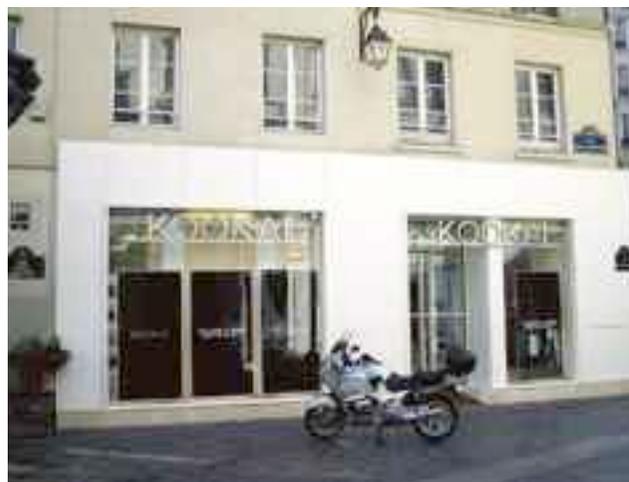
⊕ ⊕ Réalisation de référence :

- Cadre en applique sur la façade qui respecte la composition architecturale de l'immeuble
- Utilisation du blanc et du métal pour la menuiserie et les enseignes positionnées en suspension devant les grandes surfaces vitrées claires

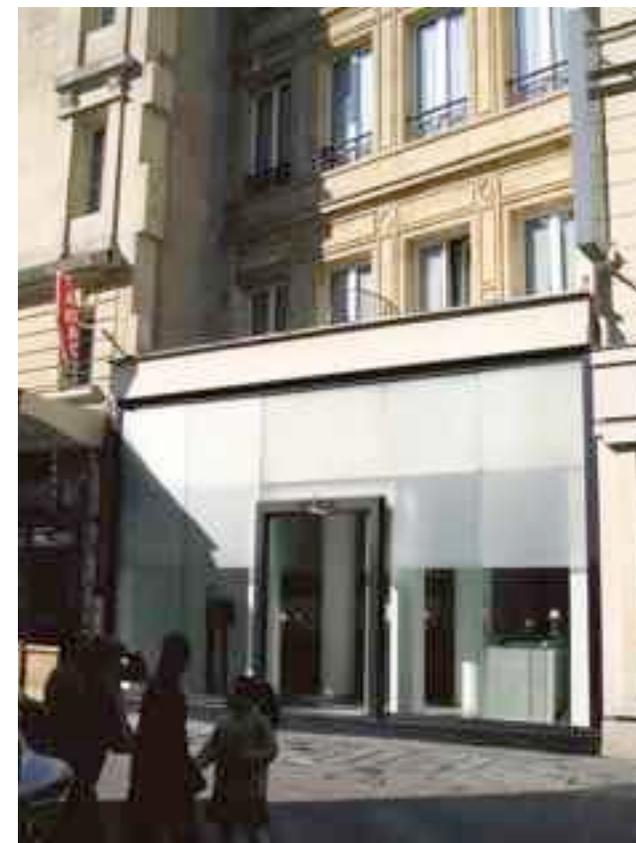
⊕ ⊕ Réalisation de référence :

- Surface vitrée maximale (associant transparence à hauteur des yeux et opalescente dans la partie haute de la vitrine) cernée d'un cadre métallique noir
- Enseigne unique très discrète

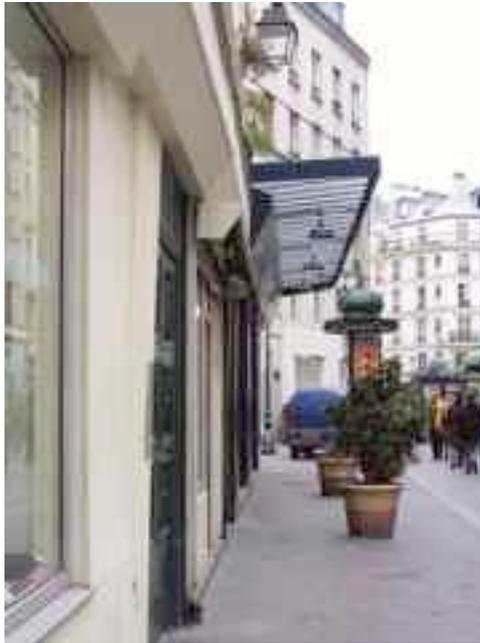
+ Auvent restauré avec toute sa surface vitrée, les lanternes fixées en dessous complètent l'objet dans un esprit d'unité

- Arbustes en pots (par ailleurs de bonne qualité) délimitent un espace qui serait partiellement retransché à l'espace public pour acquérir un statut de type semi-privé : ce type d'installation n'est envisageable qu'au plus près de la façade

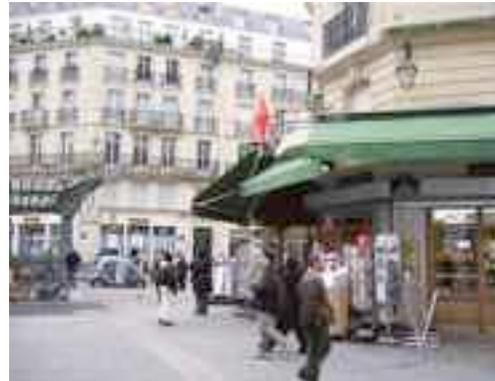
- Étalage sous la forme d'un assemblage de nombreux mobiliers disparates mais en bon état, et posés sur l'espace public sans souci particulier de confort pour le client

+ Les présentoirs se cantonnent à l'espace défini par les stores-bannes

+ Design de l'enseigne lumineuse indiquant la vente de tabac

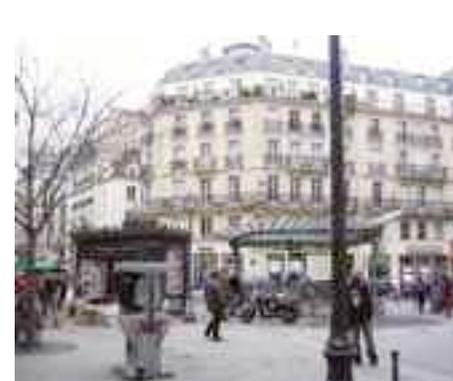
- - - Ce n'est pas aujourd'hui une place, c'est un espace public sans image. Les mobiliers urbains y sont posés sans souci de cohérence d'ensemble. L'espace public y est réduit à son statut de vide pouvant recevoir des objets quels qu'ils soient. La problématique des rez-de-chaussée commerciaux n'y est que secondaire

- L'étalage devant le kiosque à journaux : l'utilisation de caisses en guise de mobilier de présentation n'aide pas à la qualification de la place

Un projet d'espace public est indispensable. Il devra s'inscrire dans le projet global développé pour la rénovation du quartier. La sortie de métro et des plantations de haute tige à conforter sont les premiers éléments de qualité structurants

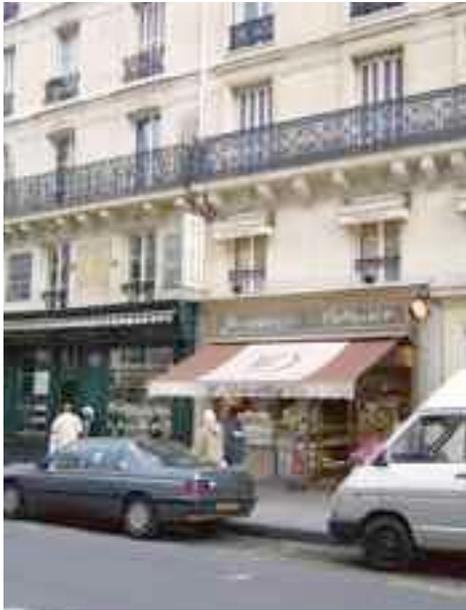
++ Aménagements des rez-de-chaussée commerciaux qui respectent la composition architecturale des immeubles

- On peut cependant regretter le débatement trop important du store par rapport à la largeur du trottoir et le surdimensionnement de l'enseigne lumineuse qui devrait être réduite et descendue au niveau du bandeau

+ Store rayé vert et blanc et devanture classique en menuiserie bois peinte en vert foncé et lettrage doré

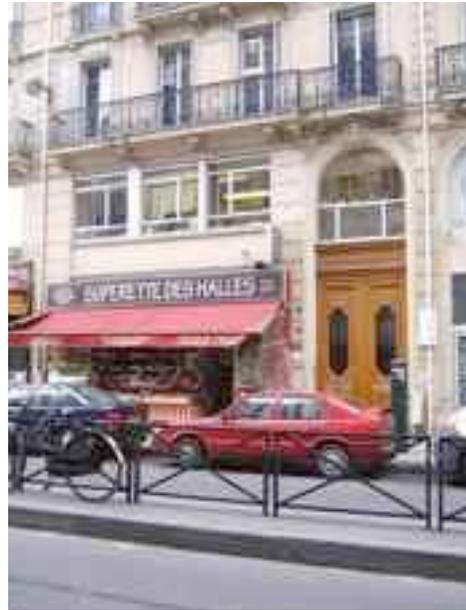
-- Des travaux de transformation ont nuit à la qualité de composition architecturale de l'entresol de l'immeuble

- L'étalage est installé sur l'espace public du trottoir, réduisant l'espace de déambulation à sa plus juste emprise; store-banne de qualité médiocre

+ Épicerie de proximité dans un quartier où ce type de commerce présente un déficit largement repris dans les demandes émanant des associations d'habitants

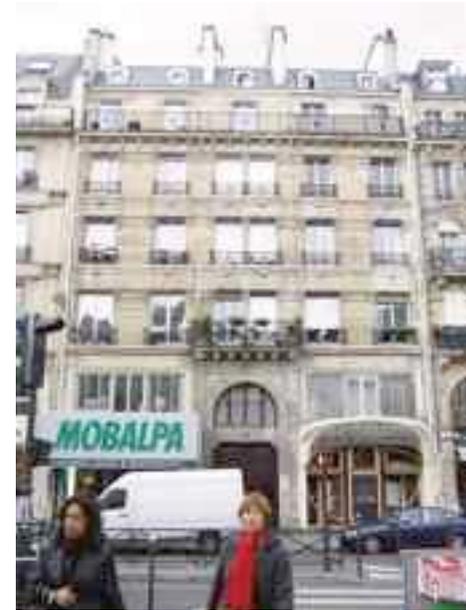
--- Bandeau lumineux très largement surdimensionné ayant un impact visuel inacceptable

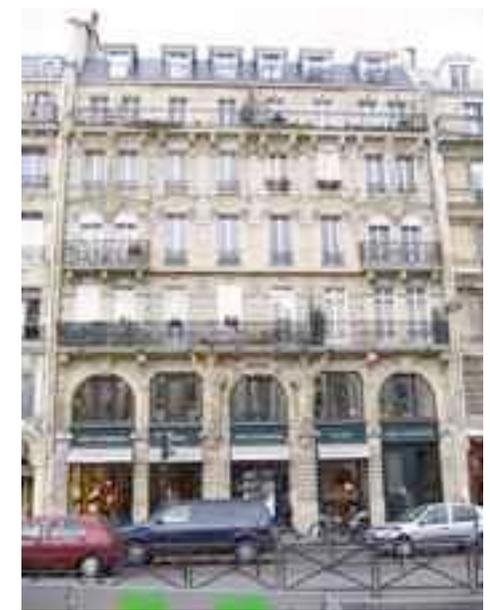
+++ Aménagement de référence : respect de la composition architecturale de l'immeuble, bandeaux étroits en limite entre le rez-de-chaussée et l'entresol, tous deux largement vitrés, association élégante du vert foncé pour les menuiseries et du grège pour les stores et le lettrage de petite dimension, lisibilité et confort de la porte d'entrée

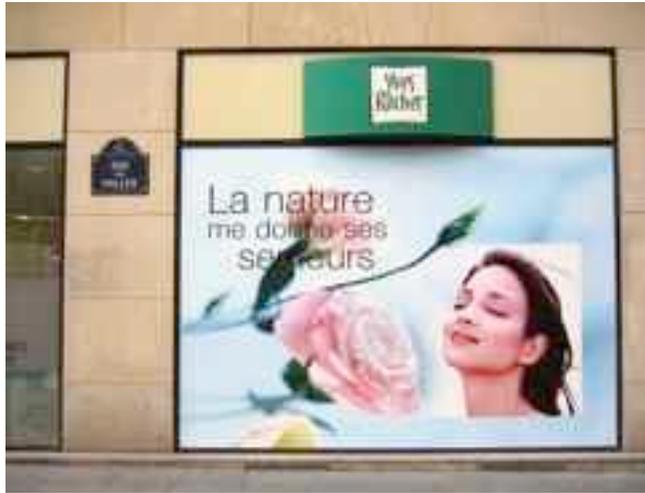
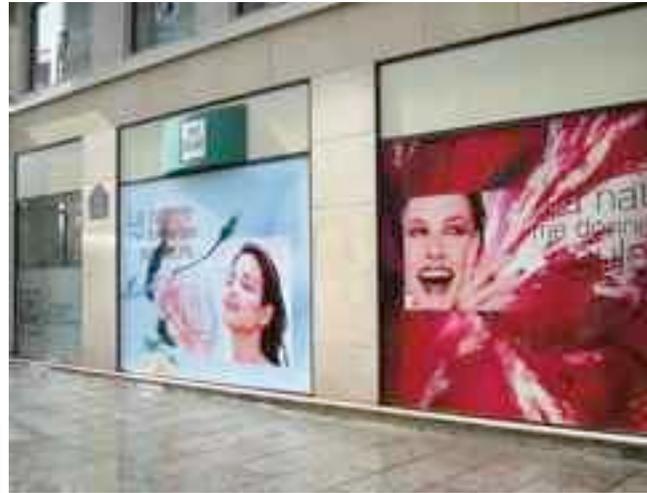
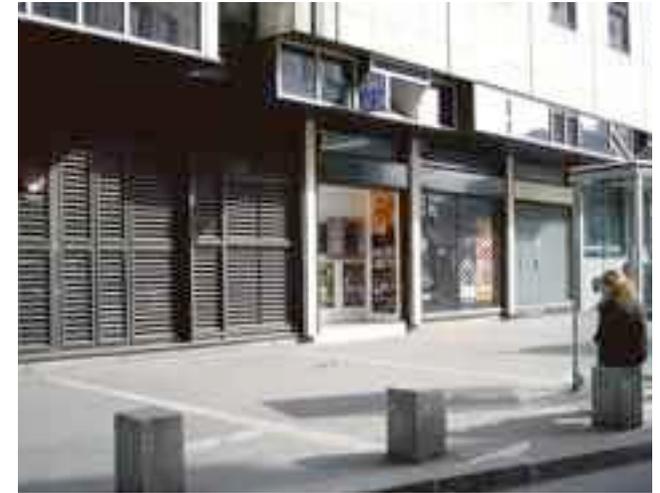
Cette réalisation pose la problématique de l'occultation complète des surfaces vitrées en rez-de-chaussée.

⊕ Une partie des vitrines de ce magasin, dont la façade principale est rue de Rivoli, sont occultées par de grands tirages numériques de photographies dont la présente qualité est de fait garante de la qualité esthétique globale générée

⊖ Problématique d'implantation commerciale en rez-de-chaussée des immeubles récents dont la composition fait alterner en façade les entrées des locaux techniques et les vitrines commerciales ; elles souffrent de plus d'une composition légèrement en retrait par rapport à l'aplomb vertical des étages : accentuation de l'effet d'ombre

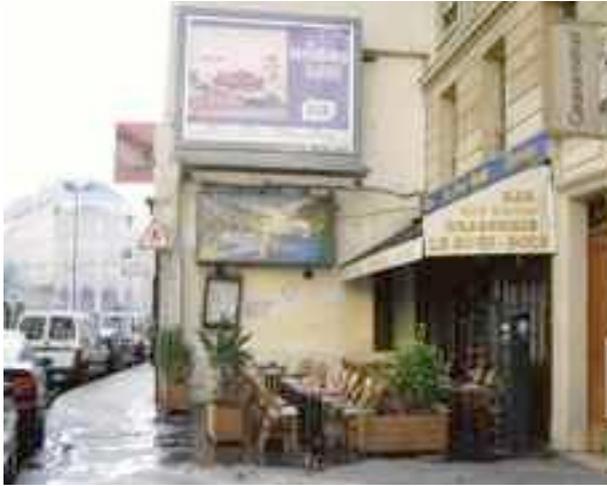
⊖⊖ Le mauvais état du mur pignon aveugle, sur lequel sont, de plus, installés des éléments de signalétique de qualité médiocre et un panneau publicitaire, nuit à la perception de l'installation commerciale dans sa globalité

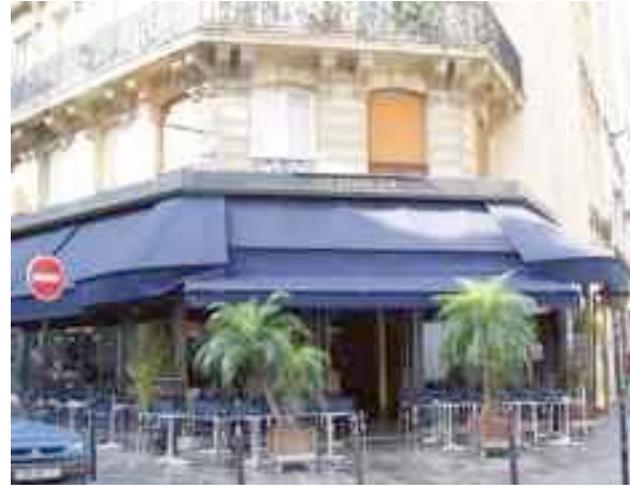
⊖ La terrasse ouverte est installée sur l'espace public du trottoir limitant l'espace de déambulation à sa plus juste mesure

⊕⊕ Aménagement de référence : respect de la composition architecturale de l'immeuble, store-banne et mobiliers bleus formant un ensemble élégant, plantations en nombre limité de bonne qualité, bandeau support d'enseigne discret

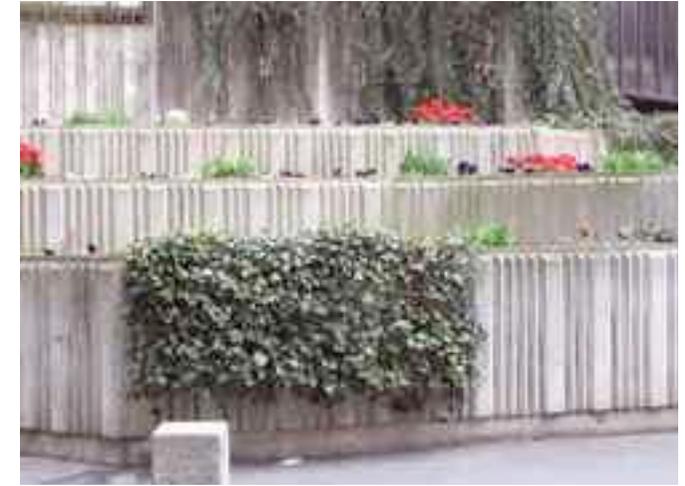
⊖⊖⊖ On ne peut que s'interroger sur les choix en matière de plantations dans ses jardinières par ailleurs sans aucune qualité

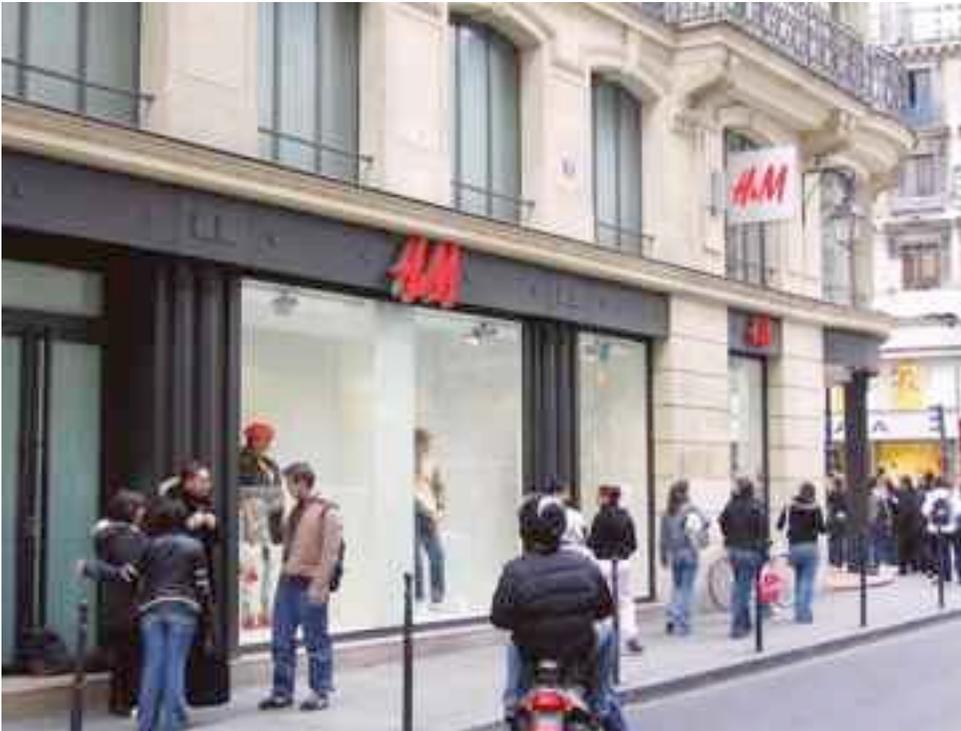
+++ Aménagement de référence : il s'agit des vitrines latérales du magasin dont la façade principale est rue de Rivoli.

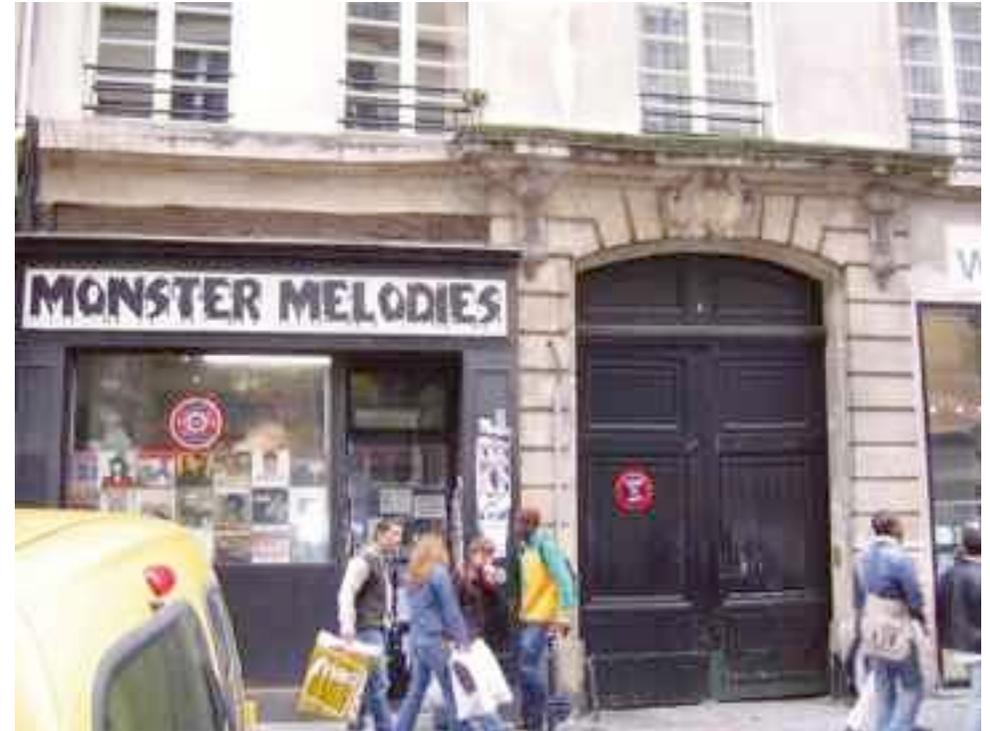
○ L'aménagement du commerce de gauche en empiétant sur cette belle porte cochère du XVII^e siècle (cartouche bordé d'écailles) nuit à sa lecture et à sa mise en valeur et ce, malgré une qualité générale acceptable

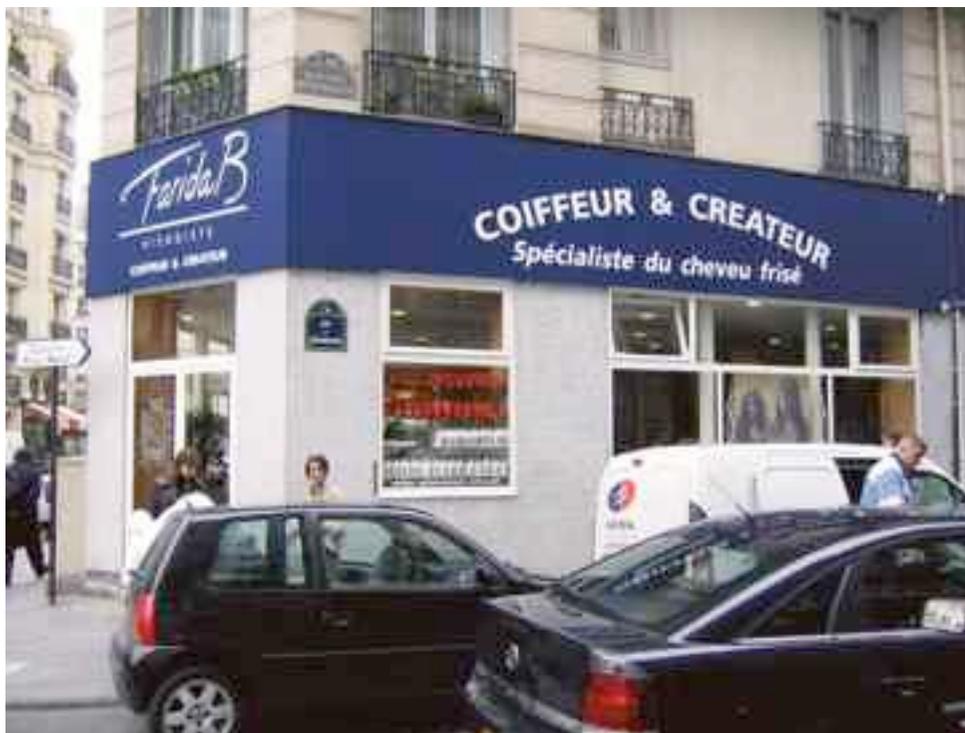
⊖ ⊖ Le bandeau beaucoup trop large nuit, de part sa prégnance visuelle, au rapport d'échelle entre rez-de-chaussée et étages. L'association d'un bleu dur et du blanc accentue encore l'effet

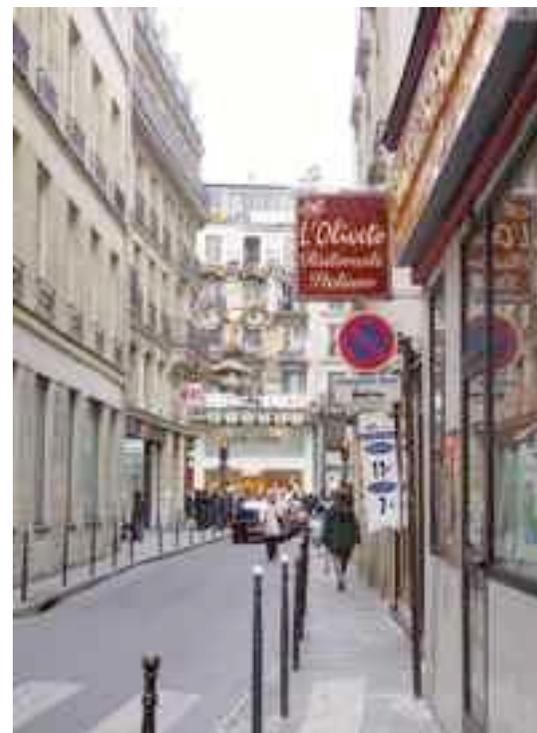
⊖ ⊖ La juxtaposition, dans des rues de petit gabarit comme celle-ci, de toutes sortes d'émergences perpendiculaires aux façades (enseignes, kakemonos publicitaires, signalisation réglementaire) amène la disparition complète de la perspective architecturale à hauteur des yeux du piéton

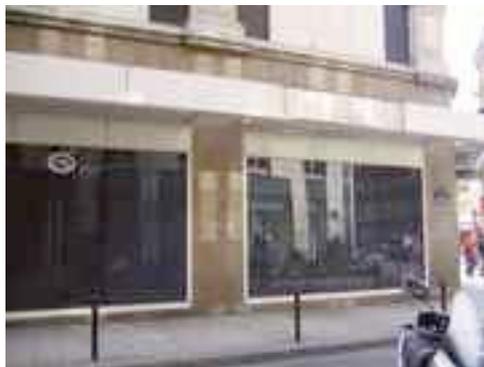
— — — Façade latérale d'un magasin dont la façade principale est rue de Rivoli : toutes les vitrines sont traitées en verre réfléchissant, le revêtement du bandeau est dégradé, l'ensemble est de qualité médiocre et nuit à l'image de la rue

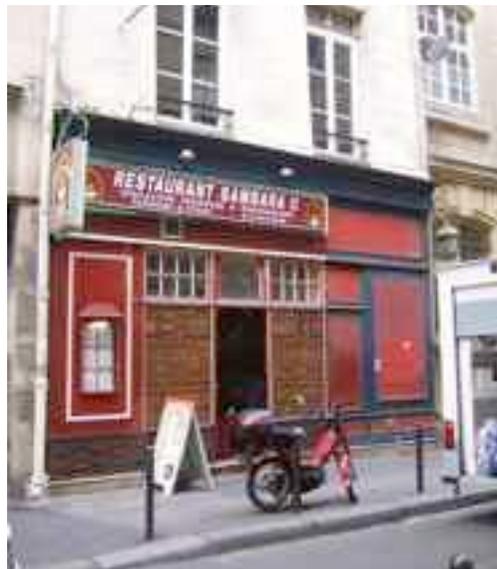
— — L'aménagement du rez-de-chaussée ne ménage aucune transparence. La multiplicité des aspects de surfaces et des couleurs, la pré-enseigne posée sur l'espace public du trottoir, génèrent une image générale assez médiocre

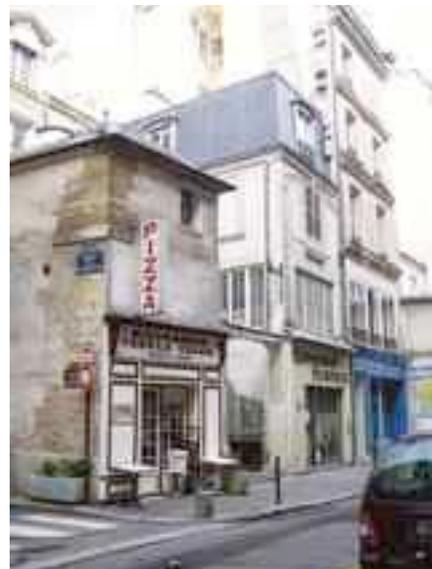
— — L'enseigne perpendiculaire est surdimensionnée. Elle devrait être réduite et descendue à hauteur du bandeau. Le gabarit du trottoir ne permet pas l'installation d'une terrasse ouverte

+ L'aménagement en façade est correct

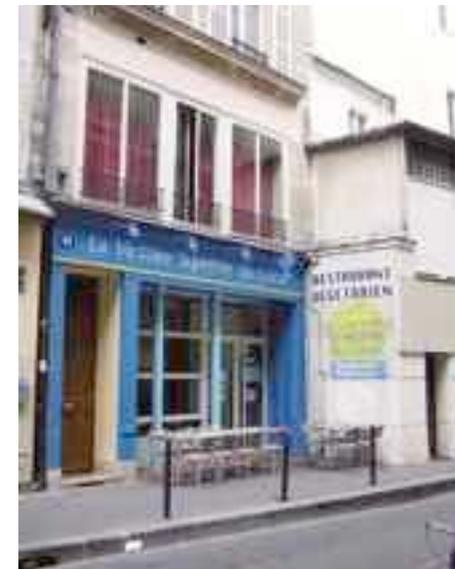
+ L'aménagement d'ensemble respecte la composition architecturale de l'immeuble, la porte d'entrée est lisible, la terrasse ouverte, uniquement composée de tables et de chaises, est acceptable au niveau de la sur-largeur du trottoir

— Le bleu turquoise n'est pas très approprié pour Paris et la signalétique est de qualité assez médiocre

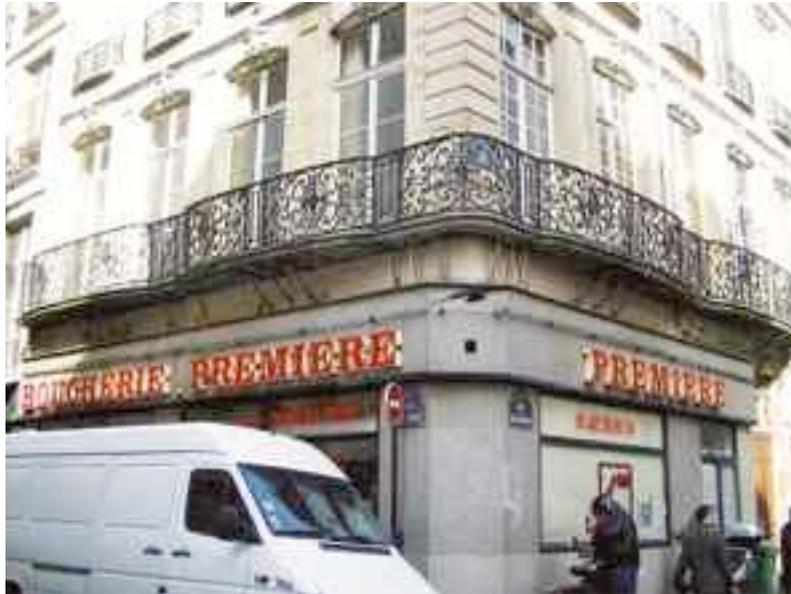
⊖⊖ L'aménagement du rez-de-chaussée n'est pas de nature (importantes enseignes lumineuses rouges, revêtement en carrelage gris) à mettre en valeur ce très bel immeuble du début du XVIII^e siècle (agrafes sculptées, superbe balcon godronné qui dessert huit travées au carrefour, belle ferronnerie des appuis de fenêtres)

⊕ Ce commerce participe de l'histoire du quartier des Halles

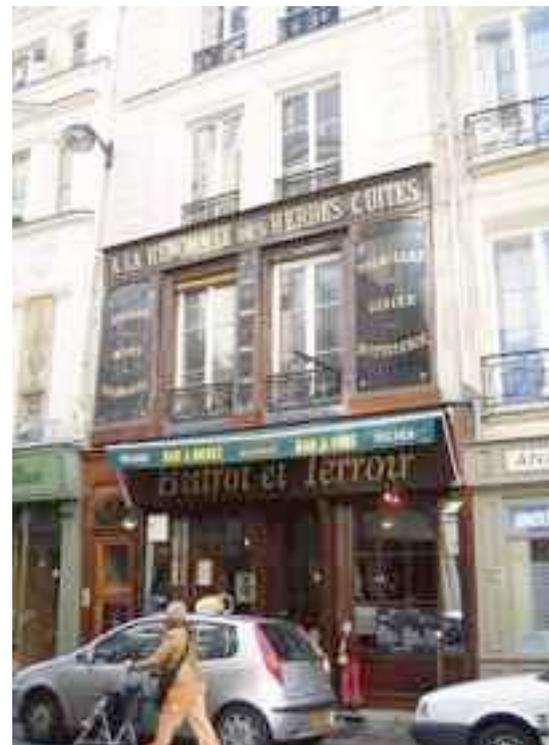
⊕⊕ Façade commerciale historique intégrant rez-de-chaussée et premier étage dans un cadre de boiseries vernies, maintenue en très bon état

⊖ On pourra regretter un store vert assez banal qui manque d'élégance sur cette façade

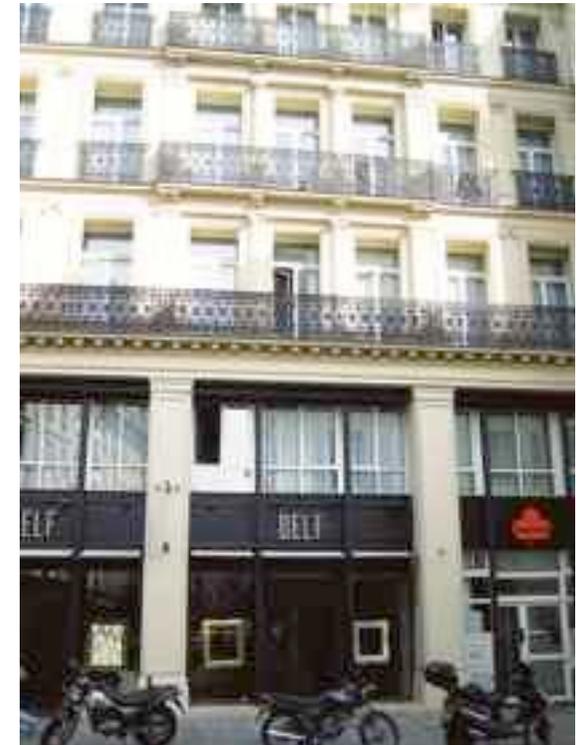
⊕⊕⊕ Immeuble de belle prestance récemment réhabilité : l'aménagement du rez-de-chaussée et de l'entresol se base sur une structure métallique noire et de grandes surfaces vitrées claires (occultables à l'entresol par des voilages) au dessin très élégant

⊖ Le stationnement des deux roues demanderait à être organisé

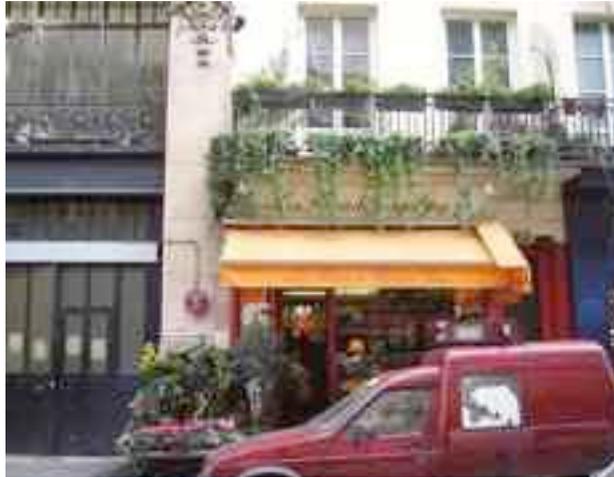
+++ Très joli boutique de fleuriste : aménagement élégant dans l'utilisation des plantes, des couleurs et de la typographie

- L'étalage est installé sur l'espace public du trottoir ne laissant qu'un espace calibré au plus juste pour la déambulation

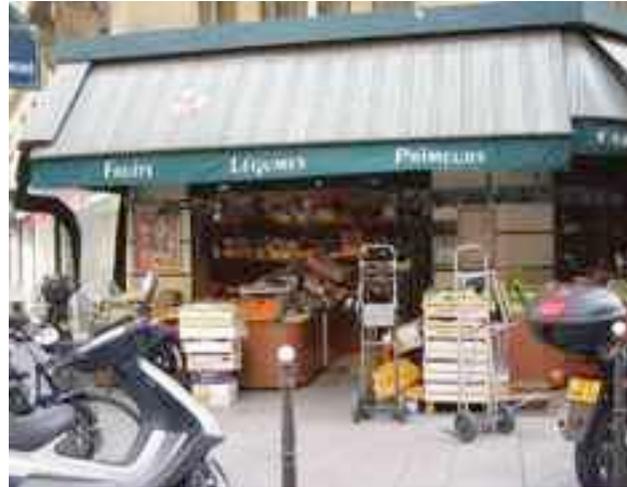
++ Magasin de fruits et légumes répondant à l'attente des habitants du quartier

-- La fermeture est assurée par un volet roulant, les livraisons et l'installation des étalages génèrent une occupation du trottoir qui nuit au confort et à la sécurité des piétons ; état de fait aggravé par le stationnement illicite de nombreux deux roues

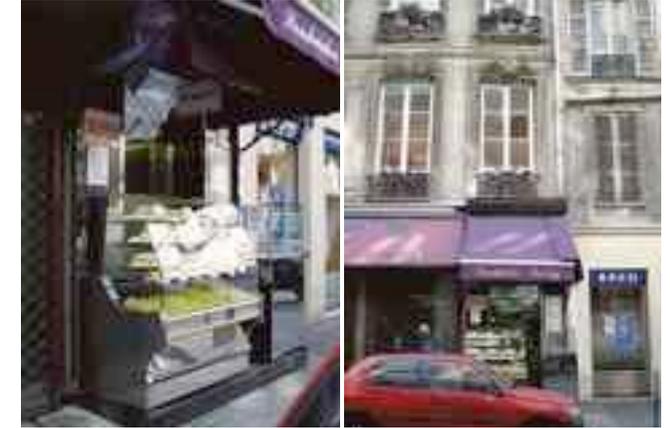
++ Point de vente en emporter dont l'aménagement est de bonne qualité (store-banne violet, mobiliers en inox) : il peut servir de référence en la matière

- Le mobilier est installé sur l'espace public du trottoir ne laissant qu'un espace calibré au plus juste pour la déambulation

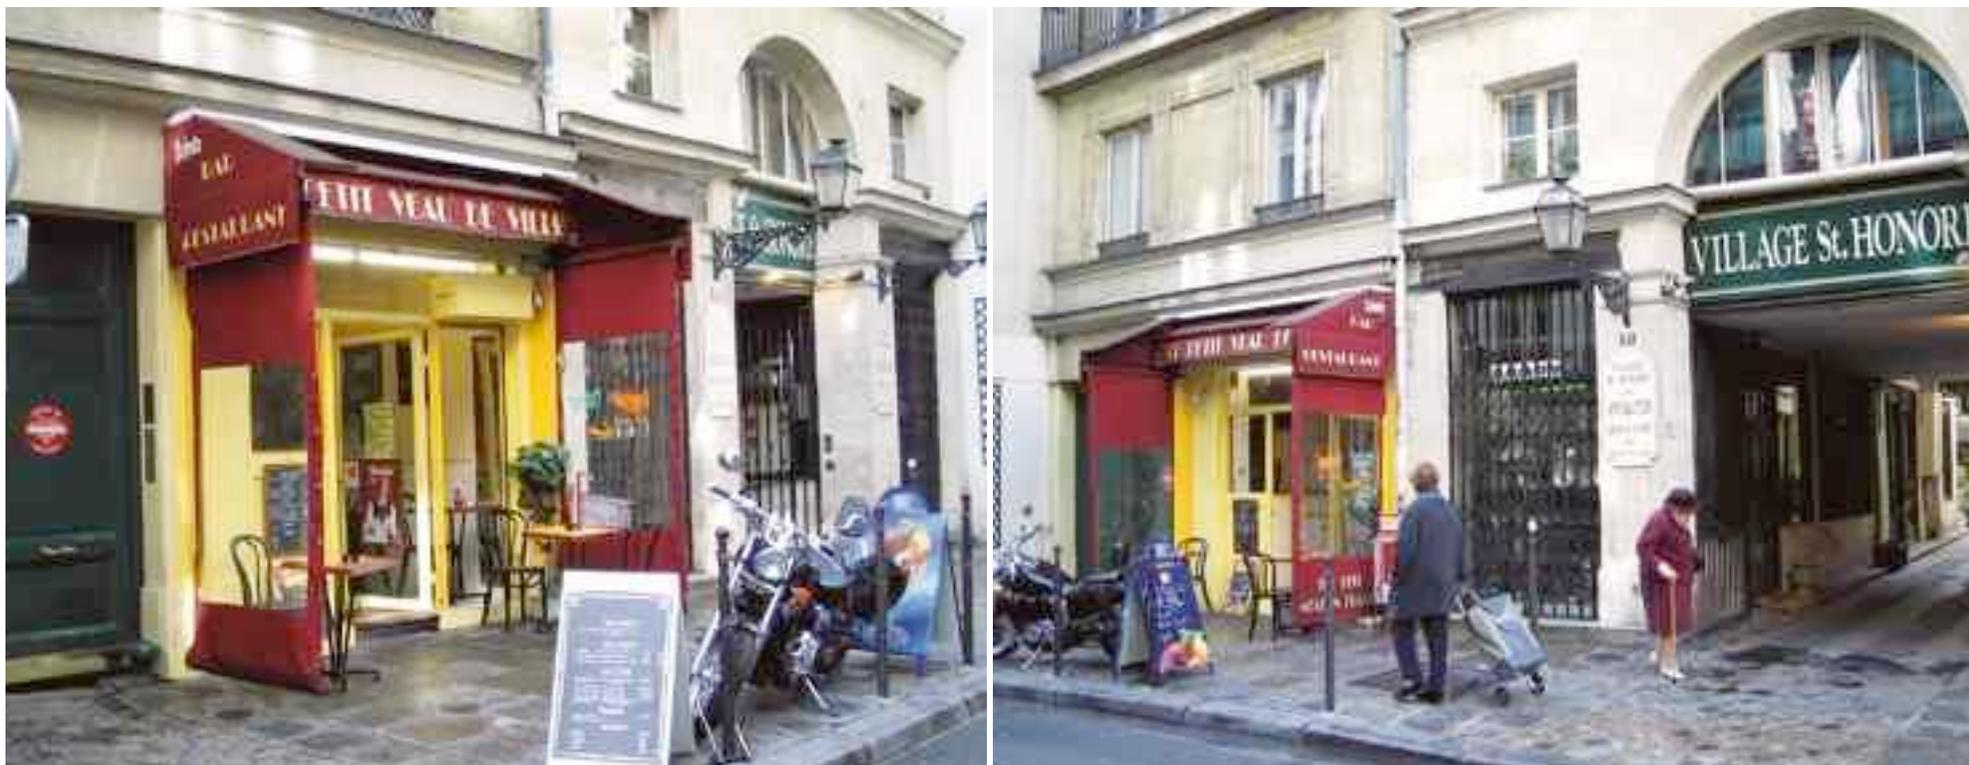
+ + Petite terrasse ouverte peu profonde, installée sur un élargissement ponctuel du trottoir.
Le store-banne rouge, le mobilier font partis de l'image du « petit café parisien »

- On peut regretter le choix du jaune vif pour la menuiserie

- - Les pré-enseignes sont à supprimer ; le stationnement illicite des deux roues est préjudiciable au confort du piéton

+ La grille de fermeture noire des boutiques du passage Saint-Honoré reste dans l'esprit du portail du passage

+ Bandeau signalétique s'inscrivant dans l'architecture du porche du passage

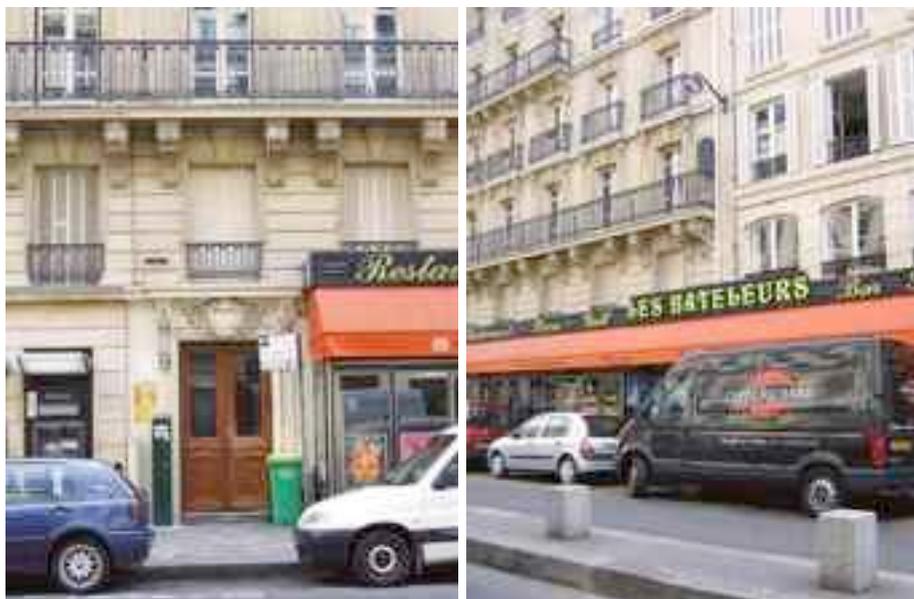
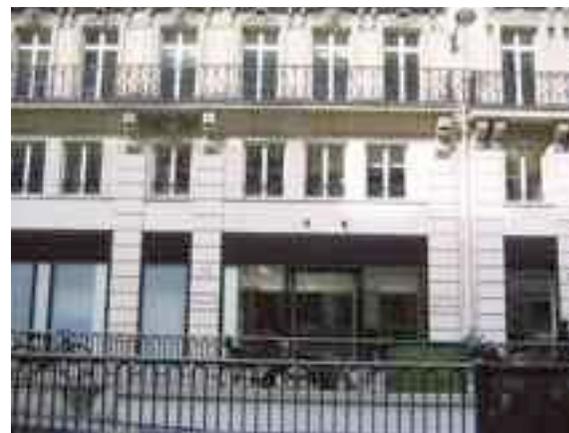
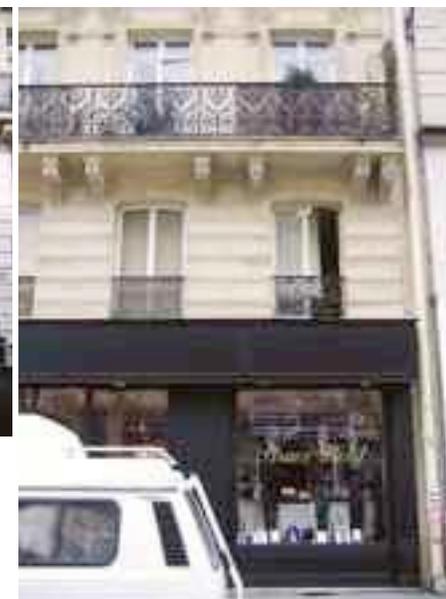
- ⊖ Store-banne en continu sur deux immeubles ne permet plus la lecture des immeubles en tant qu'entité architecturale
- ⊖⊖ Le bandeau support d'enseignes lumineuses est en émergence au-dessus de la corniche de séparation entre le rez-de-chaussée et l'entresol, il masque de ce fait les garde-corps en ferronnerie ; l'enseigne lumineuse centrale est surdimensionnée
- ⊖⊖ L'aménagement en émergence vient buter contre la corniche de la porte d'entrée portant ainsi préjudice à sa qualité de composition, d'autant plus que viennent se surajouter, du mobilier technique public, de la signalisation réglementaire et un bac de propreté

- ⊕⊕⊕ Réalisations de référence : dans les deux cas la composition architecturale de l'immeuble est mise en valeur : élégance des menuiseries noires (métal ou bois), grandes surfaces vitrées, pas d'enseigne en bandeau ou perpendiculaire, signalétique discrète et sobre

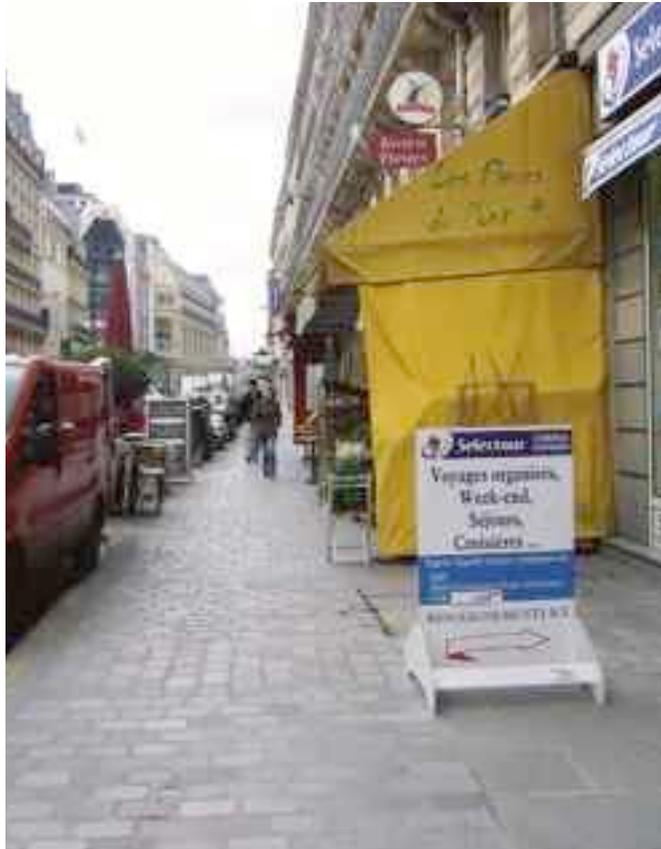
⊖⊖ Bâches latérales opaques qui ont un impact visuel fort dans la perspective de la rue; d'autant plus dommageable qu'il s'agit d'un fleuriste, commerce qui apporte de l'aménité dans la déambulation. La pré-enseigne du commerce au premier plan est à supprimer

+ Petite « contre-terrasse » dans un élargissement ponctuel du trottoir

⊖ L'étalage et la terrasse sont installés sur l'espace public, cependant l'espace de déambulation reste correct

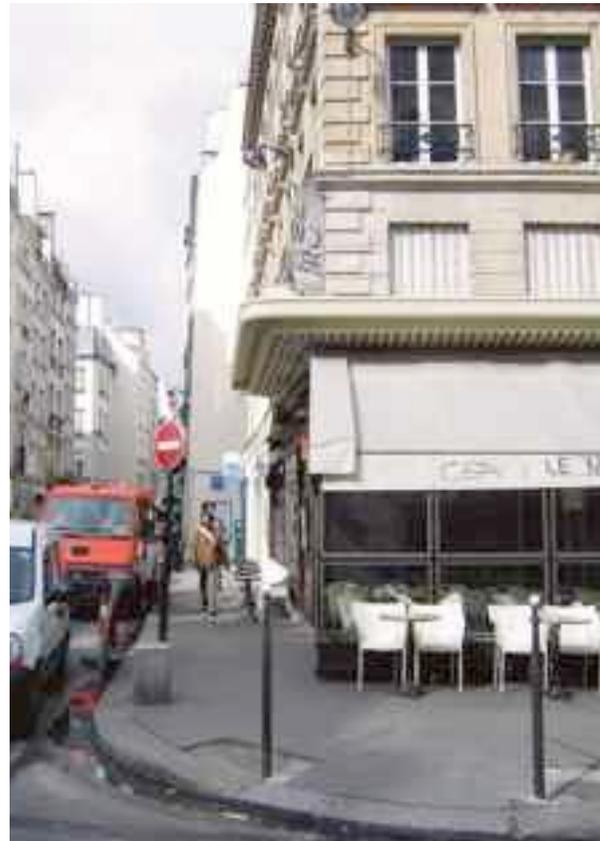
+ Petite terrasse ouverte uniquement composée de tables et de chaises formant un ensemble élégant

⊖ La terrasse est installée sur l'espace public laissant un espace de déambulation minimal

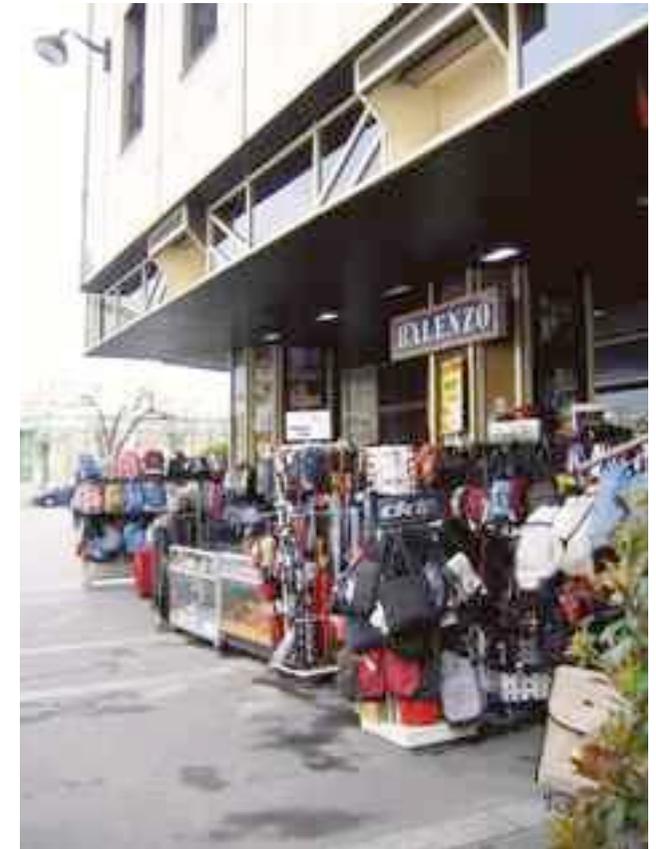
⊖⊖ Étalage présentant pléthore d'articles sur des mobiliers disparates générant une grande confusion visuelle. Il conviendrait sans doute de quantifier le volume de marchandise présentable en étalage extérieur par rapport au volume présenté à l'intérieur du magasin, celui devant toujours resté supérieur

+ L'étalage se cantonne au volume défini par l'aplomb de la façade

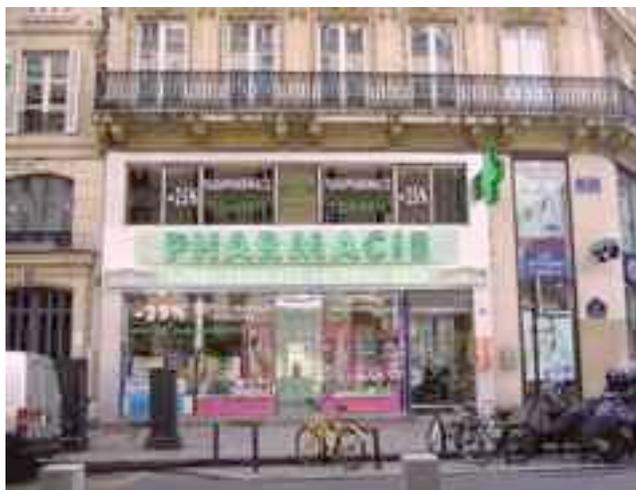
⊖⊖⊖ Aménagement outrancier et médiocre se développant sur deux niveaux : enseigne lumineuse en bandeau surdimensionnée, verre réfléchissant, surenchère de signalétique et de couleurs crues

⊕⊕ Stationnement deux roues organisé sur un espace gagné sur la chaussée

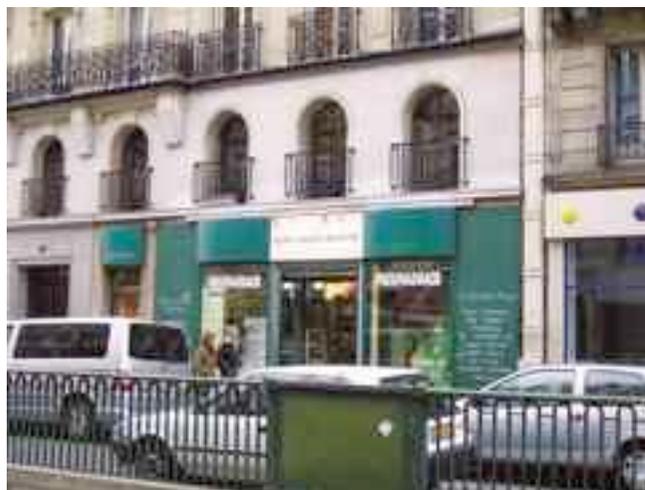
⊖⊖ Auvent sans qualité architecturale qui nuit à la mise en valeur patrimoniale de la perspective architecturale

⊖ Le bleu et le vert sont ici moins élégants que le blanc

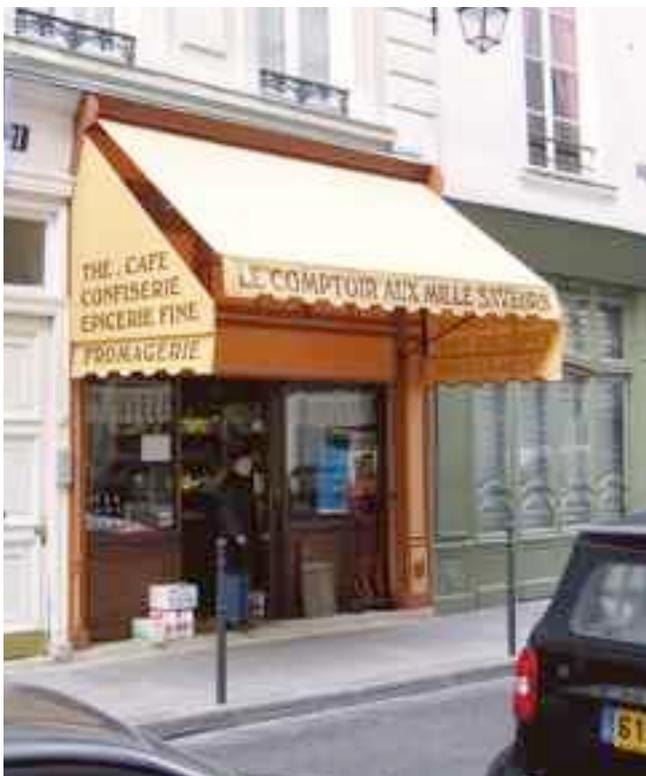
++ Aménagement de référence :

- La devanture s'adapte à la composition architecturale du rez-de-chaussée et se cale sous la corniche
- Elle offre une grande surface vitrée claire
- Une seule enseigne est imprimée sur le bajoyer du store
- La lisibilité et le confort d'accès de la porte d'entrée de l'immeuble sont corrects
- Les tonalités choisies pour les menuiseries en bois et le store-banne sont dans la même gamme d'ocres
- L'ensemble est très bien entretenu.

Le store-banne vient couvrir une part importante de l'emprise du trottoir

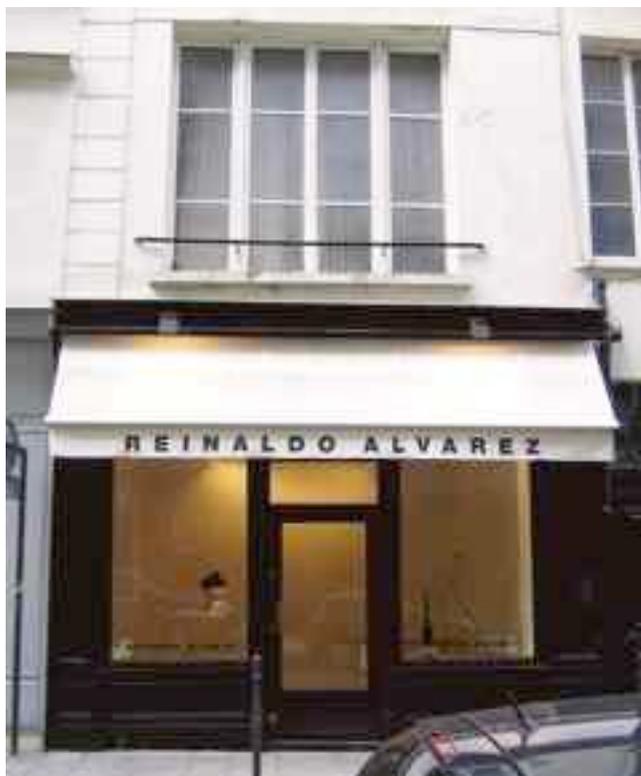
++ Aménagement de référence :

- La devanture respecte à la composition architecturale du rez-de-chaussée
- Elle offre une grande surface vitrée claire
- Une seule enseigne est imprimée sur le bajoyer du store
- Le contraste entre la menuiserie noire et le store grège donne de l'élégance à l'ensemble
- L'éclairage intérieur doux donne de l'aménité à la vision depuis l'espace public
- L'ensemble est très bien entretenu.

Le store-banne vient couvrir une part importante de l'emprise du trottoir

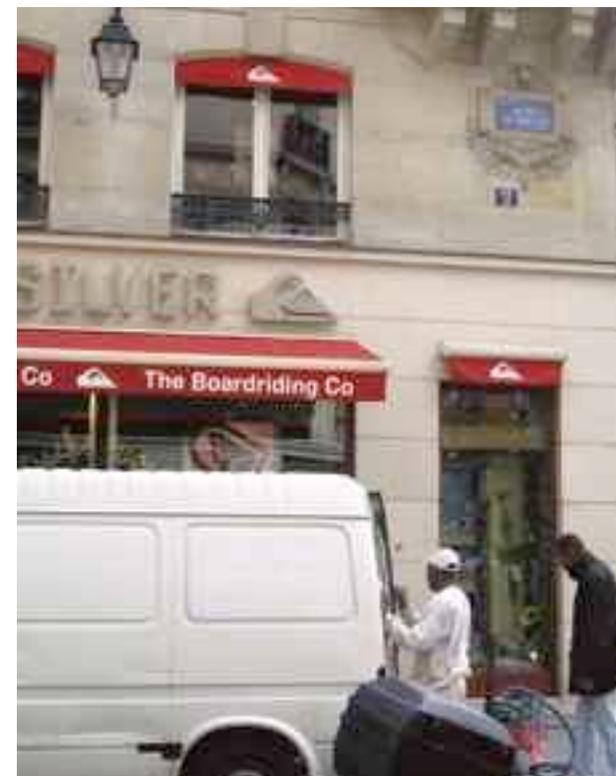
+ L'aménagement respecte la composition architecturale de l'immeuble

+ Les menuiseries en bois vernis au rez-de-chaussée et en bois peint à l'entresol offrent de grandes surfaces vitrées claires

+ L'enseigne placée en bandeau et réalisée en métal est élégante

+ Le rouge est élégant avec la pierre de la façade

- Les stores sont moins élégants que dans les exemples précédents, surtout le petit au-dessus de la vitrine de droite, de part sa dimension très réduite
