PHASE 1 > DIAGNOSTIC

14 mai 2004

Étude sur la relation entre le patrimoine bâti,
l'occupation de l'espace public
et l'implantation des commerces
sur le quartier des Halles

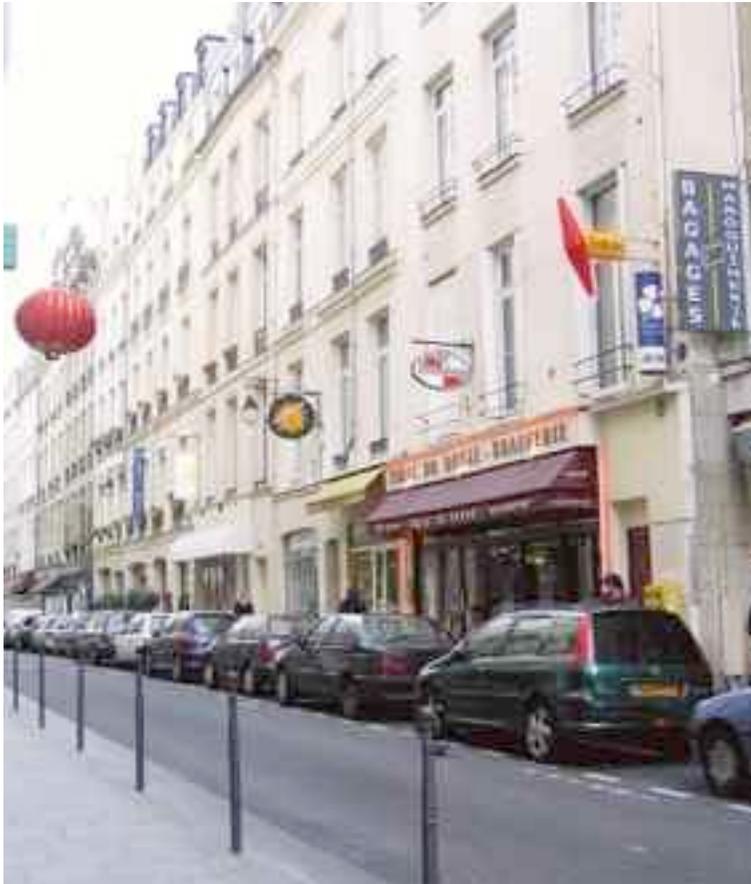
+ L'aménagement des rez-de-chaussée commerciaux est respectueux de la composition architecturale très homogène de la rue

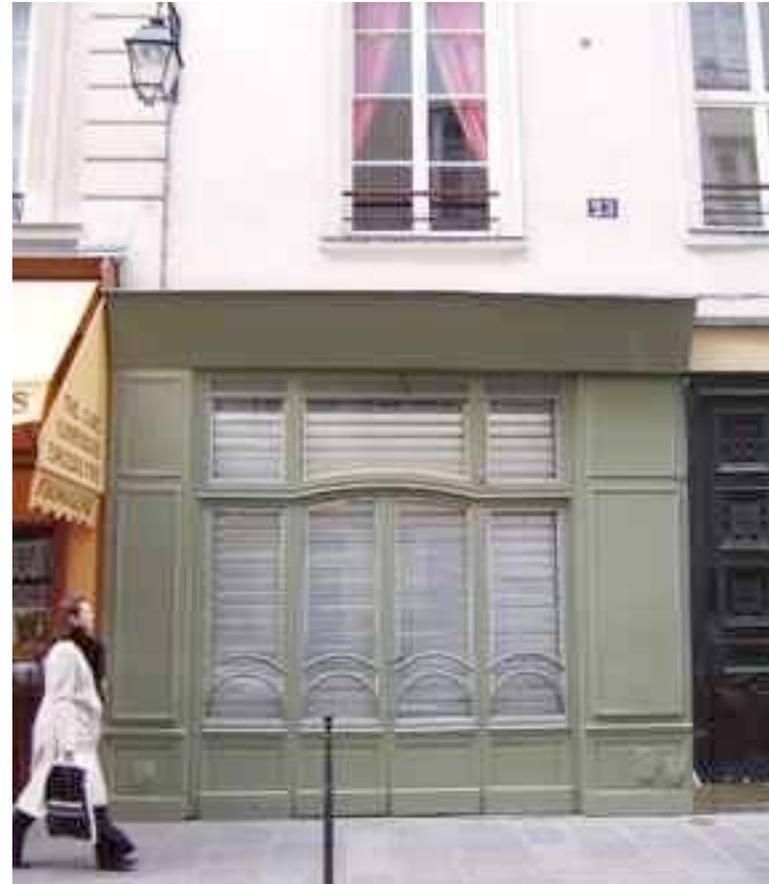
+ Façade en applique de type classique, d'un vert éteint élégant en juxtaposition du blanc de la façade de l'immeuble et du noir de la porte d'entrée. La fermeture se fait à l'arrière de la vitrine. On peut cependant regretter l'opacité du volet métallique.

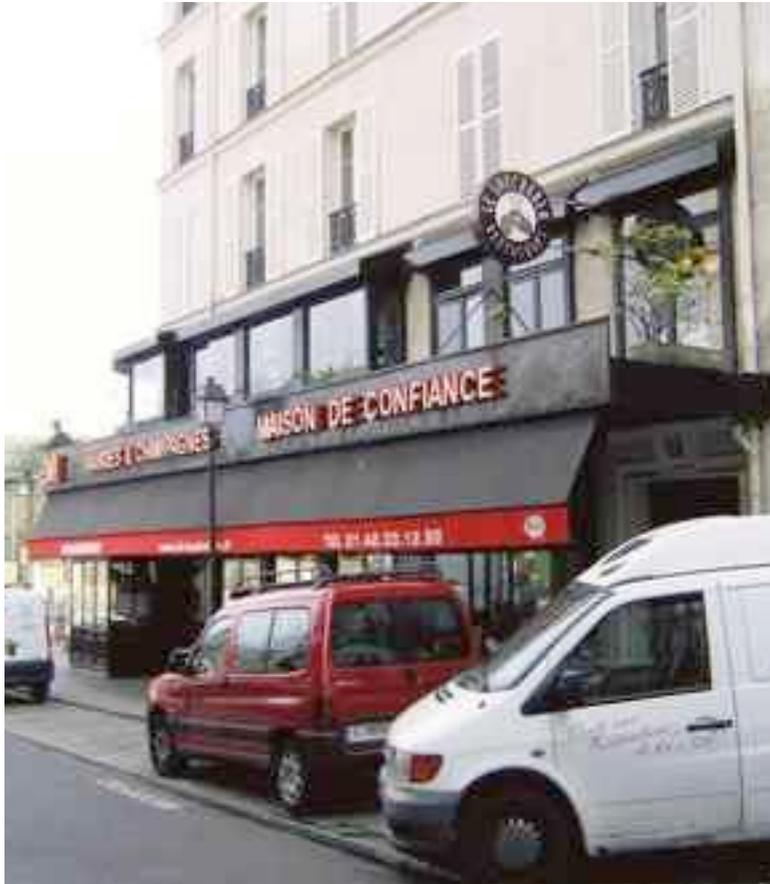
- ➕ Aménagement globalement correct pour cet établissement de superficie très importante, implanté à l'angle avec la rue Berger :
 - Il respecte la composition architecturale de l'immeuble en se calant sous la corniche au-dessus de l'entresol (même si les baies vitrées ont été entièrement rénovées en menuiseries métalliques avec pour partie des structures en émergence, type « bow window » qui ne doivent rien à la composition d'origine)
 - L'association du noir et du rouge offre de la sobriété malgré les multiples enseignes lumineuses
 - L'enseigne perpendiculaire est de dimension correcte et se positionne sous la corniche entre deux baies vitrées

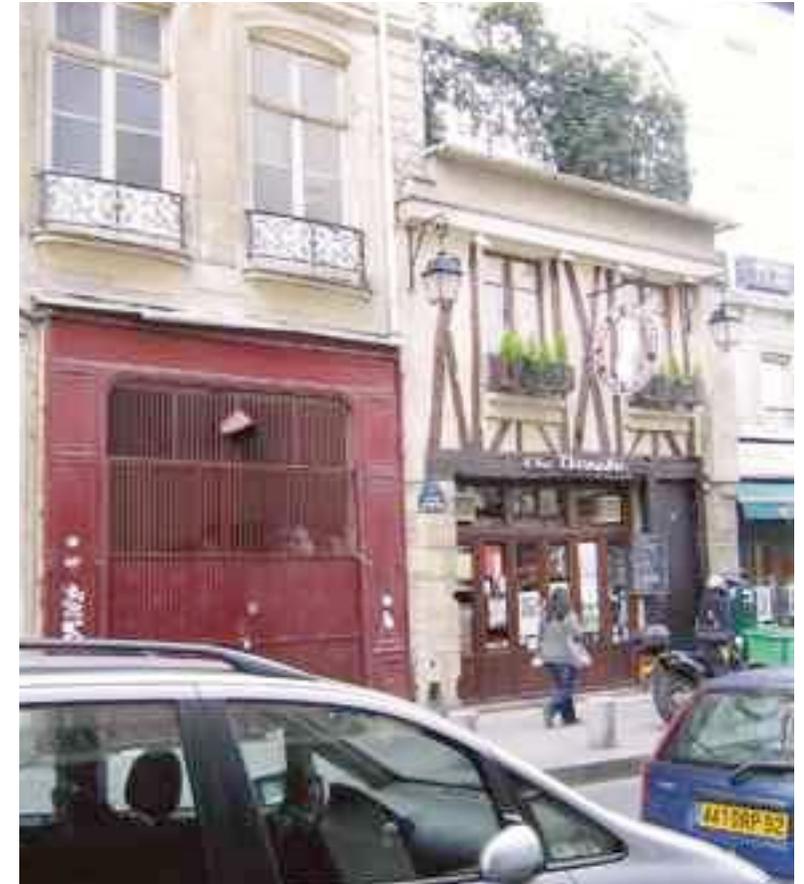
- ➕ Aménagement évoquant l'architecture du Moyen Âge, globalement correct même si les baies vitrées du rez-de-chaussée sont très largement occultées par des affiches diverses. L'enseigne sur poutre est discrète et l'enseigne perpendiculaire évidée et de dimension correcte est fixée entre les deux fenêtres du premier étage occupé par l'établissement

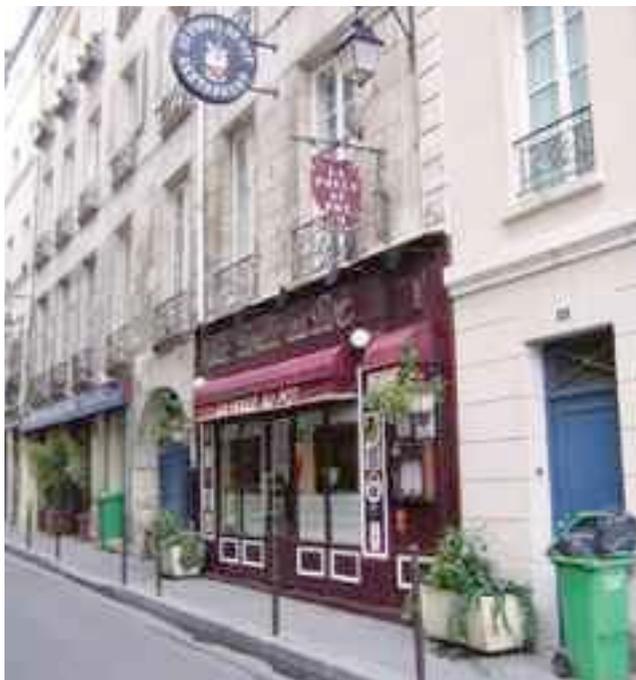
+ + Aménagement classique pour ce restaurant faisant partie de l'histoire du quartier :

- Devanture en bois peinte en rouge foncé (avec surlignage blanc des moulures)
- Enseigne peinte sur bandeau
- Bannes fixes, dans la même teinte, très légèrement en saillie avec reprise de l'enseigne sur le bajoyer

- La petite enseigne métallique pourrait être descendue à hauteur du bandeau, laissant libre la lecture de l'enfilade des ferronneries élégantes de l'entresol

- - L'enseigne lumineuse est de dimension trop importante par rapport à l'emprise de l'établissement.
De la même façon il serait intéressant pour la mise en valeur patrimoniale qu'elle soit descendue au niveau du bandeau

- - Les jardinières (sans qualité) encombrant l'espace public du trottoir déjà extrêmement réduit

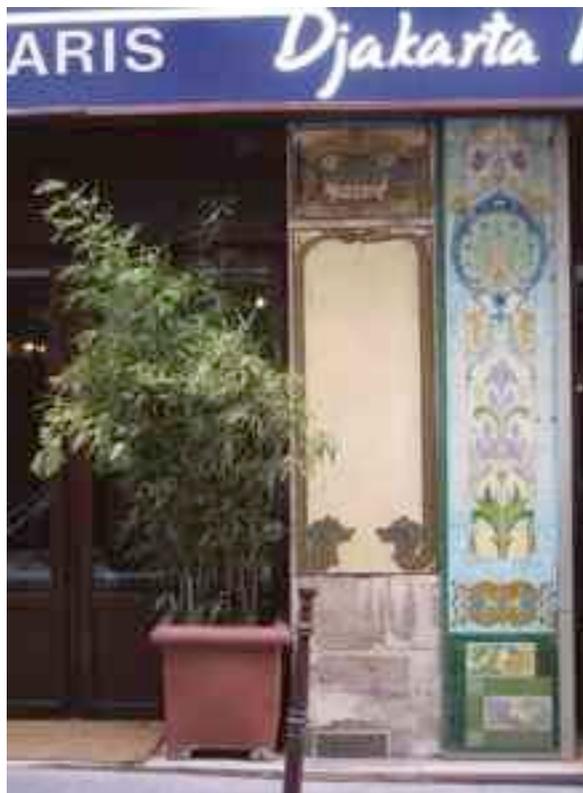
+ Détail d'une composition « asiatique » à base de carreaux de faïence assez élégante (le bandeau par contre est médiocre)

+ Les bambous en pot qui participent de la même image sont installés sur l'espace privé de l'entrée en retrait laissant libre de passage tout l'espace public

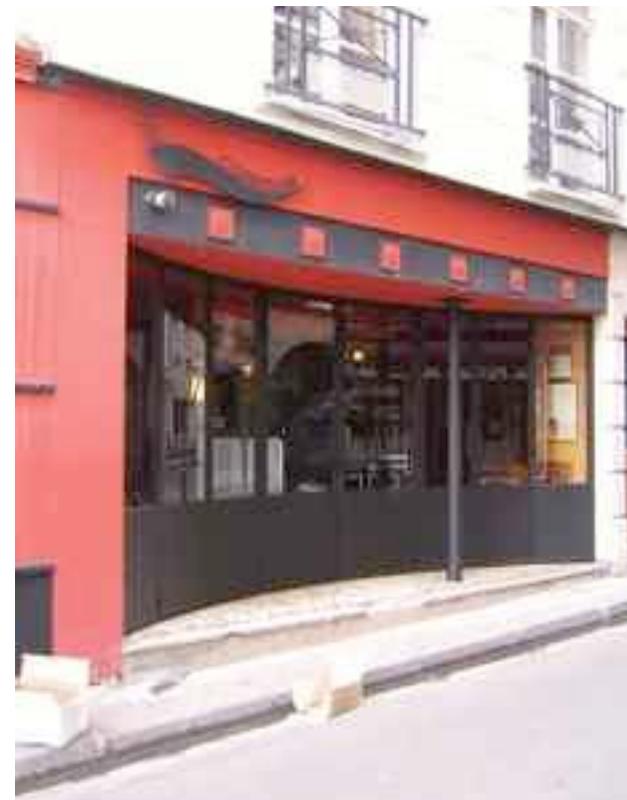
+ Aménagement soigné du rez-de-chaussée même si, tout en restant sous l'assise du premier étage, il ne s'intègre pas à la composition architecturale initiale de l'immeuble ; il offre un espace privé, ouvert et couvert, donnant sur un trottoir d'emprise dérisoire et donc dépourvu de tout confort pour le piéton

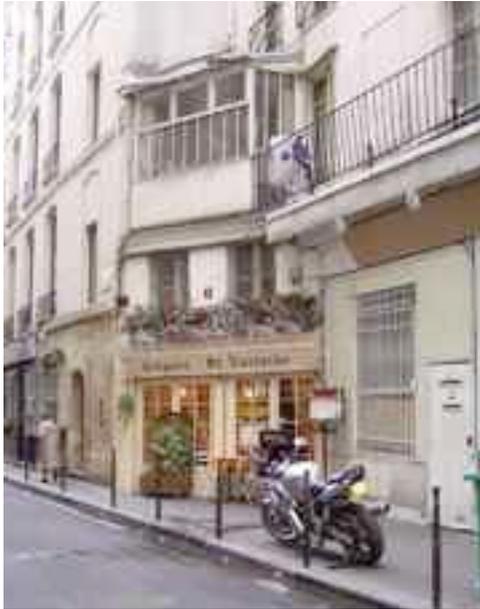
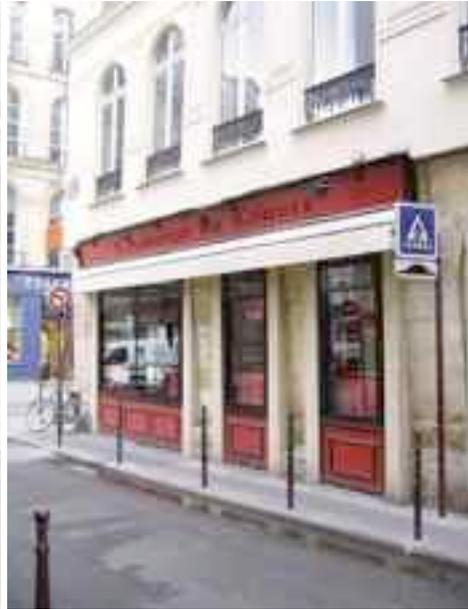
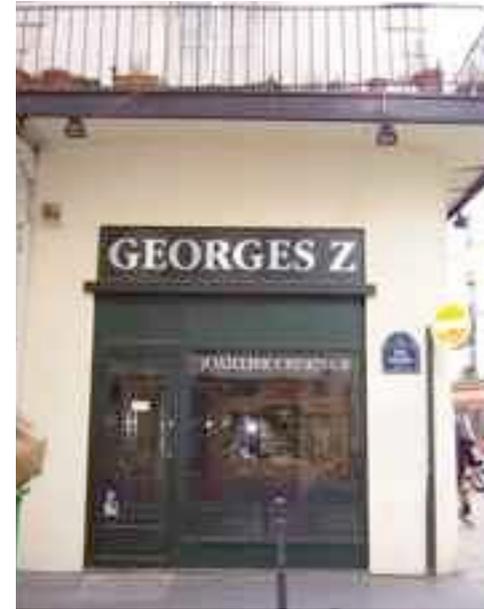
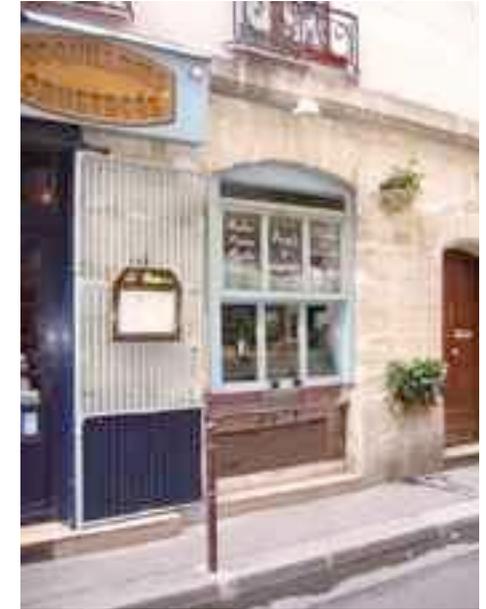
++ Aménagement classique de bonne qualité pour ces restaurants qui développent des devantures alliant menuiseries bois peintes et surfaces vitrées claires.

- L'association du rouge et du noir ou le ton sable sont élégants
- Les enseignes sur bandeau sont discrètes (pas d'enseigne en émergence)
- La table installée dans un élargissement ponctuel du trottoir est acceptable

– Le porte-menu installé sur l'espace du trottoir, et la jardinière sans intérêt

– Le stationnement illicite des deux roues sur le trottoir nuit au confort de déambulation

++ Aménagement de référence :

- Inscription simple dans l'ouverture du rez-de-chaussée
- Menuiserie en bois peinte en vert foncé, grande surface vitrée claire
- Enseigne peinte sur le bandeau, typographie simple couleur argent
- Grille intérieure avec larges mailles laissant voir les objets en présentation

++ Aménagement d'un comptoir de vente à emporter intérieur sans aucune émergence ou installation sur l'espace public : il ouvre par l'intermédiaire d'une baie (menuiserie bois soignée).

Le bleu ciel offre une douce neutralité en juxtaposition de la pierre calcaire de l'immeuble

+ Grille portail de fermeture sert de porte-menu lorsque l'établissement est ouvert

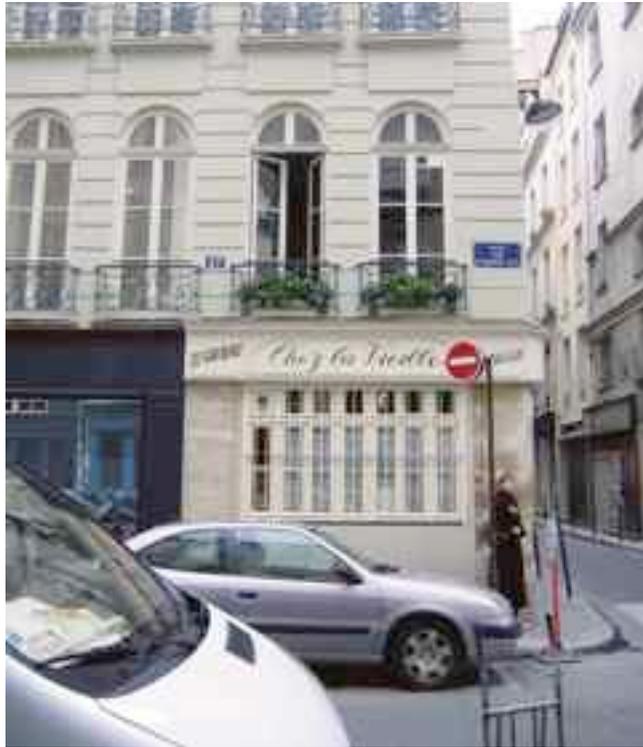
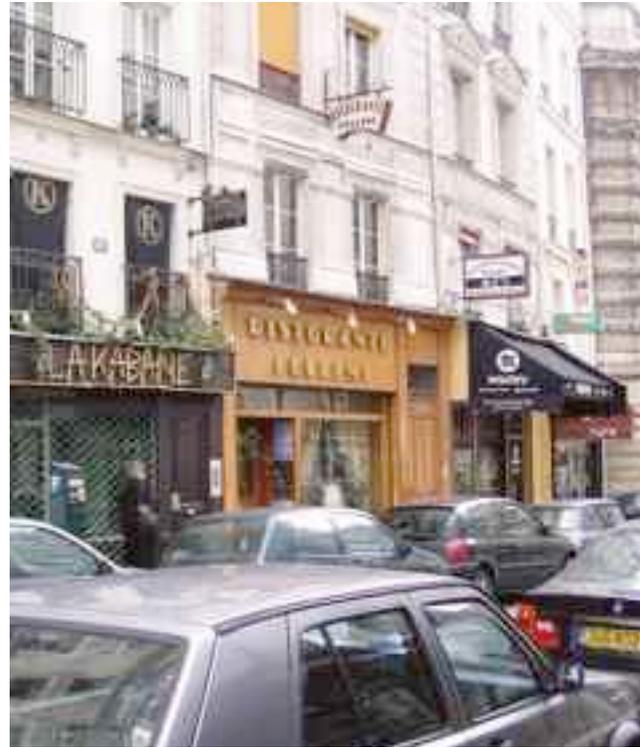
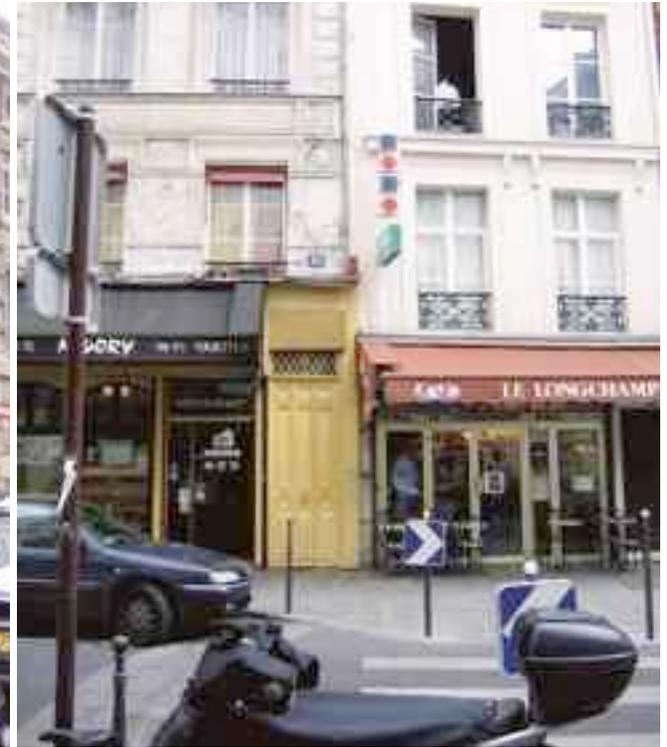
++ Aménagement respectueux de la qualité architecturale de cet immeuble ancien, rénové au XVIII^e siècle, présentant de belles ferronneries Louis XV (inscrit à l'Inventaire supplémentaire des Monuments historiques) :

- Le bandeau étroit est traité dans la tonalité claire de l'immeuble, l'enseigne peinte est simple et discrète
- Aucune enseigne en émergence

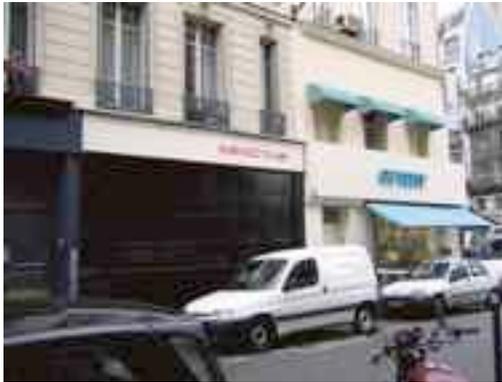
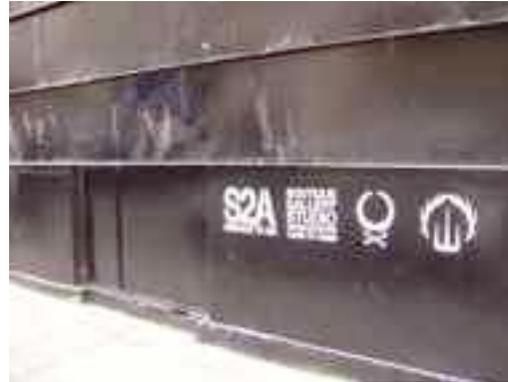
- + Bandeau- enseigne sobre et de proportion élégante pour SURFACE TO AIR
- - Bandeau trop large qui donne de la lourdeur à l'aménagement du rez-de-chaussée pour le magasin ERAM
- Rideau métallique noir de fermeture, très bien entretenu mais offrant peu d'aménité à la déambulation piétonne
- + Signalétique élégante et discrète peinte sur le rideau métallique
- - Étalage sur l'espace public du trottoir réduit de fait à sa plus juste fonctionnalité

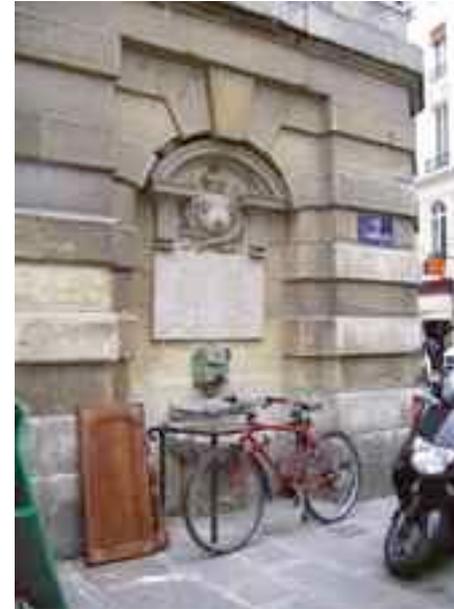
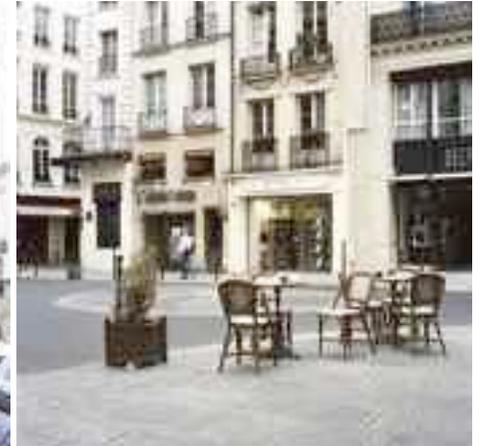
- Stationnement de deux roues sur l'espace public du trottoir devant l'élégante Fontaine de la Croix-du-Trahoir, construite en 1529 et reconstruite en château d'eau en 1775. Un espace de stationnement devrait être aménagé à proximité rue Saint-Honoré afin de dégager complètement l'espace devant la fontaine
- + + Installation de quelques tables et chaises sur un élargissement ponctuel du trottoir sans nuisance pour la déambulation du piéton et vecteur de convivialité. La jardinière qui n'apporte aucun agrément est à supprimer

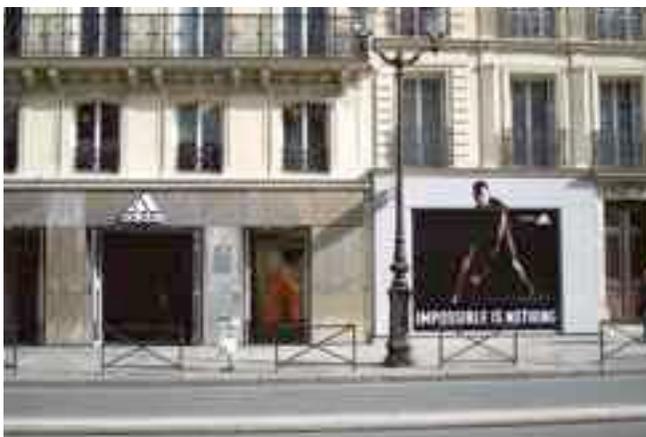
- ++ Aménagement d'un magasin en rez-de-chaussée de deux immeubles contigus :
 - Façades en appliques qui respectent la corniche de chacun des immeubles comme limite d'intervention
 - Matériaux de qualité : métal et bois peint
 - Une seule enseigne en applique, de dimension réduite s'adaptant au bandeau et des enseignes « pochoir » à hauteur des yeux du piéton
 - Grandes surfaces vitrées pour l'aménagement de gauche
 - Conception photographique et graphique de qualité pour un grand tirage numérique qui occulte la vitrine de droite et déborde sur le bandeau

- La façade en applique à droite cadre un peu trop justement la porte d'entrée de l'immeuble

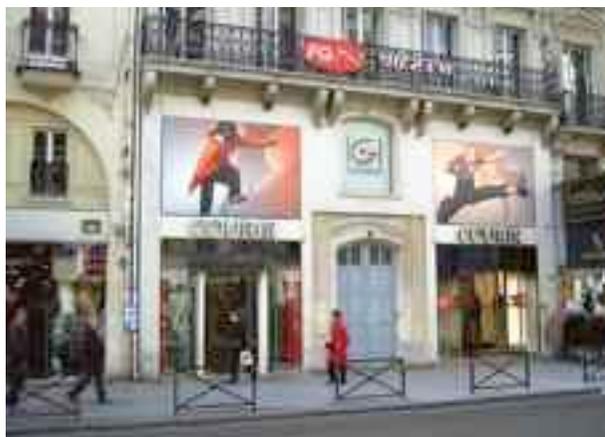
- - La façade en applique propose un découpage inélégant autour de la porte d'entrée, préjudiciable à la mise en valeur patrimoniale de l'immeuble. Il aurait été préférable de scinder en deux la composition et de garder toute hauteur, jusque sous le balcon, la façade d'origine en pierre

- L'aménagement de l'entresol fait disparaître la composition architecturale des baies de l'entresol à l'exception de la fenêtre centrale (qualité de la composition initiale?)

- + Aménagement d'un magasin en rez-de-chaussée et entresol :
 - Deux enseignes en applique de dimension correcte s'adaptant aux bandeaux et une enseigne sur la surface vitrée occultée de la fenêtre centrale de l'entresol
 - Grandes surfaces vitrées pour l'aménagement en rez-de-chaussée
 - Conception photographique et graphique de qualité pour deux grands tirages numériques format publicitaire positionnés au niveau entresol au-dessus de chacune des vitrines

- On peut regretter l'enseigne pour une radio fixée sur la ferronnerie du balcon du premier étage, bien qu'elle reste dans des proportions et un traitement discrets

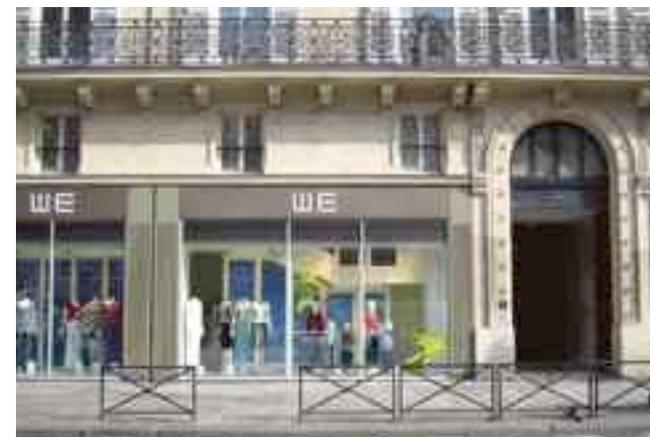
- +++ Aménagement de référence d'un magasin en rez-de-chaussée qui participe à la mise en valeur patrimoniale de ce bel immeuble du XIX^e siècle

- Façades en appliques au dessin élégant et sobre qui respectent la corniche de l'immeuble comme limite d'intervention et l'amplitude de la porte porche
- Une seule enseigne par travée de dimension et de graphisme élégant
- Très grandes surfaces vitrées claires
- Association du gris chaud, du vert kaki clair et du blanc donne de l'élégance à l'ensemble

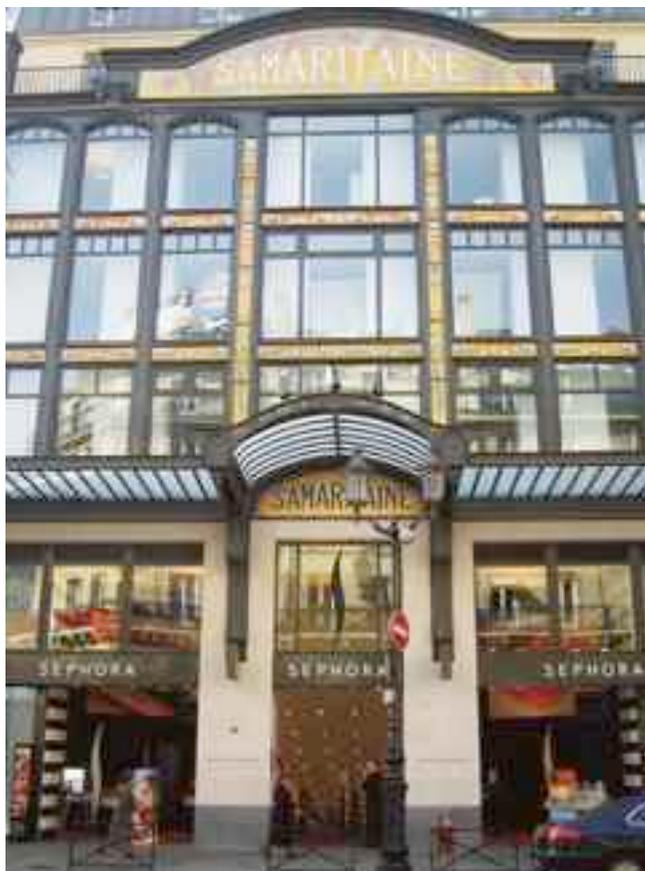
+++ Aménagement de référence d'un magasin en rez-de-chaussée et entresol qui participe à la mise en valeur patrimoniale de ce très bel immeuble

- Trois enseignes en bandeaux : dimensionnement élégant, typographie simple, blanc sur le vert kaki foncé de la menuiserie métallique, un logo discret sur la vitrine centrale à l'entresol

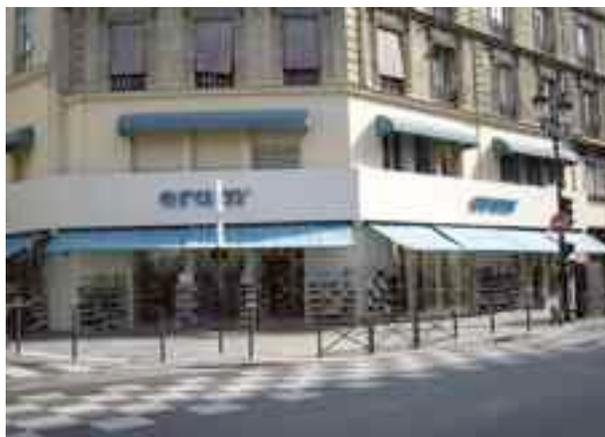
--- Le bandeau en saillie est trop large et nuit fortement à la mise en valeur architecturale de l'immeuble

- Le fait que la façade en pierre ait été peinte sur les deux premiers niveaux accentue très fortement la dichotomie visuelle entre l'espace commercial et les niveaux supérieurs de l'immeuble

- Les stores et les bannes sont de qualité médiocre

- Les étalages extérieurs implantés correctement le long de la façade participent tout de même de la médiocrité d'ensemble

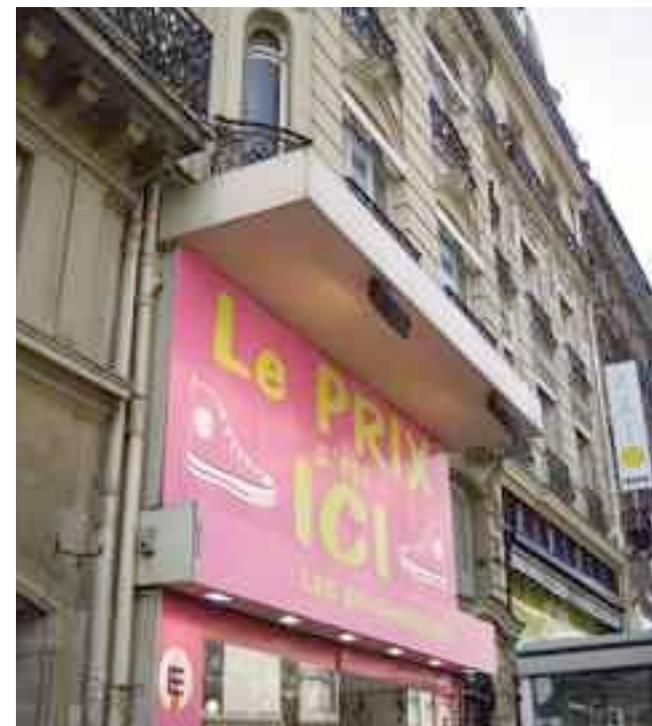
--- Les deux auvents en saillie, l'occultation complète de l'entresol par un tirage numérique criard sont très préjudiciables à la mise en valeur architecturale de ce bel immeuble du XIXe siècle et plus globalement influence négativement les visions en perspective de la rue

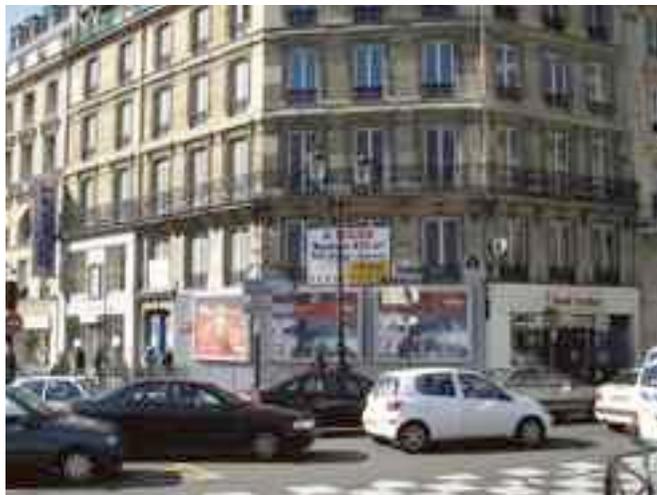
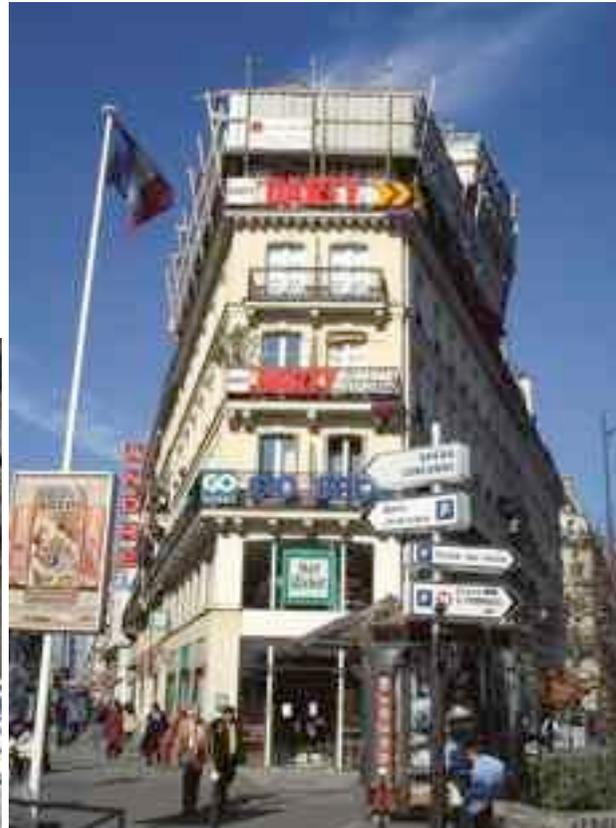
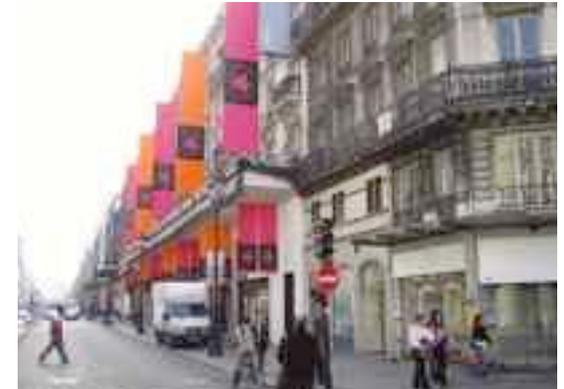
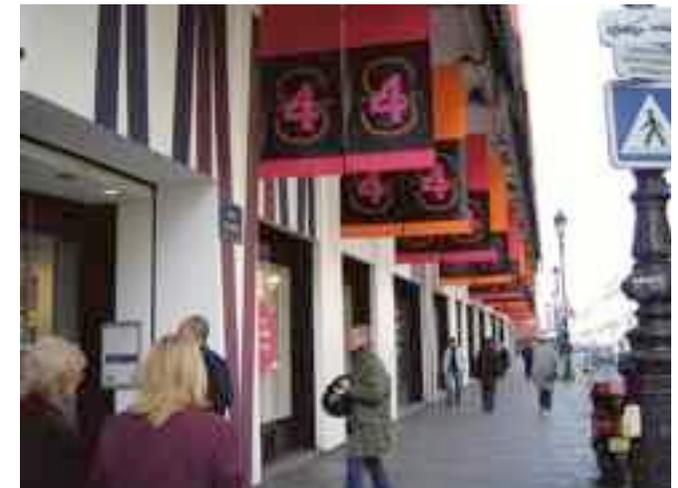
⊖⊖ Installation de pré-enseignes lumineuses fixées sur la ferronnerie des garde-corps de cet immeuble d'angle à la position stratégique entre les rues de Rivoli, des Halles et Saint-Denis. L'ensemble nuit fortement à la mise en valeur architecturale de l'immeuble et génère une prégnance visuelle importante depuis l'espace élargi du carrefour.

Dans la perspective de la rue de Rivoli, l'effet est surenchéri par l'enseigne lumineuse perpendiculaire du magasin ANDRÉ surdimensionnée (sur quatre niveaux à partir du premier étage)

Dans la perspective de la rue Saint-Denis, l'effet est surenchéri par l'enseigne lumineuse perpendiculaire du magasin DAMART surdimensionnée (entre entresol et premier étage)

L'aménagement temporaire de panneaux publicitaires sur la clôture opaque d'un chantier en cours associés au panneau de chantier occultant deux baies de l'entresol de l'immeuble d'angle ne sont pas, non plus, vecteurs de mise en valeur patrimoniale

⊕⊕ La signalétique sous la forme de kakemonos toute hauteur utilisée par certains des grands magasins de la rue, (même si elle occulte de fait, dans la perspective, l'architecture de l'immeuble, visible par ailleurs frontalement) est de bonne qualité plastique et graphique. Ils participent de l'image du grand magasin dans la mémoire collective. La possibilité de leur installation doit donc être confortée mais doit leur être réservée à une telle échelle

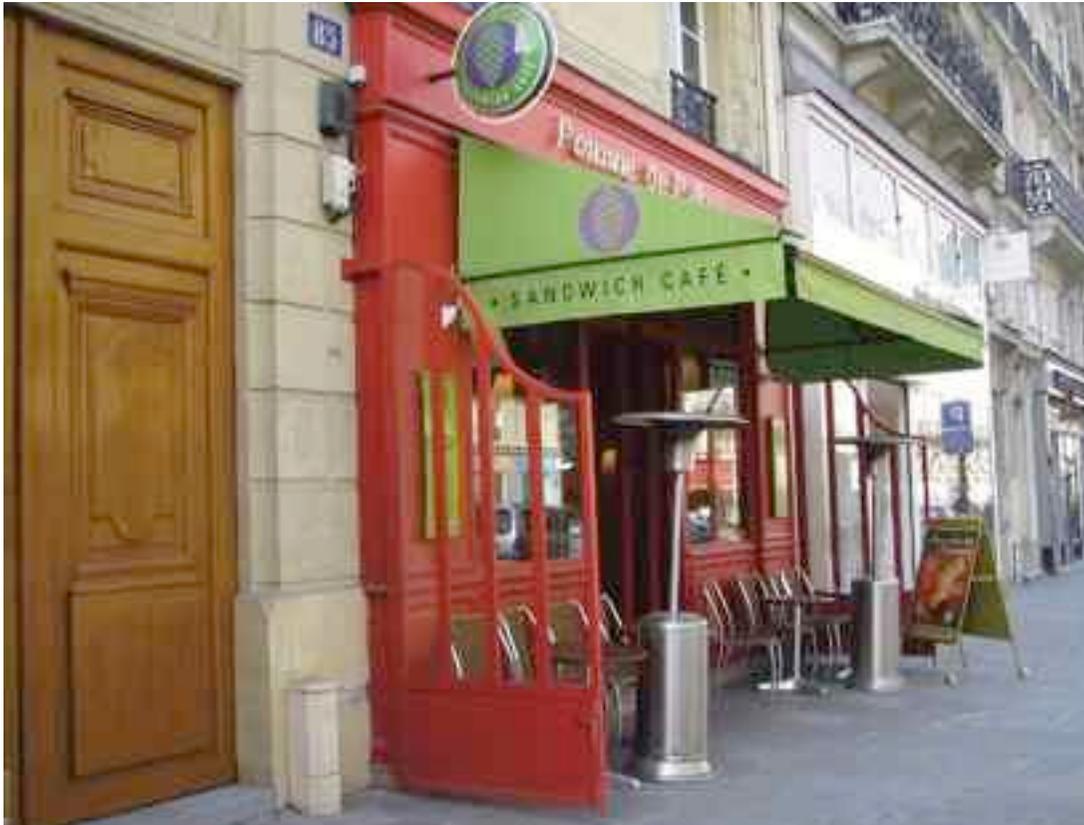
⊖ La terrasse ouverte est aménagée sur l'espace public, cependant son emprise réduite offre un espace de déambulation confortable

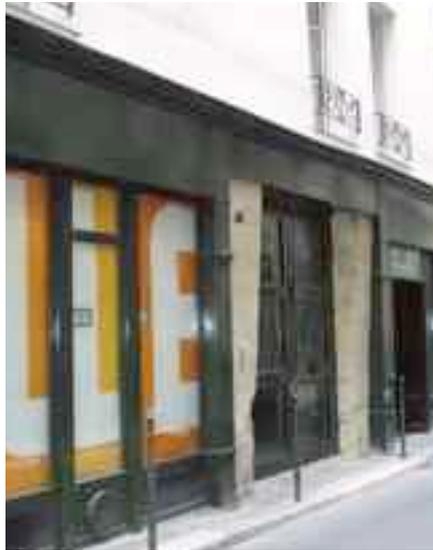
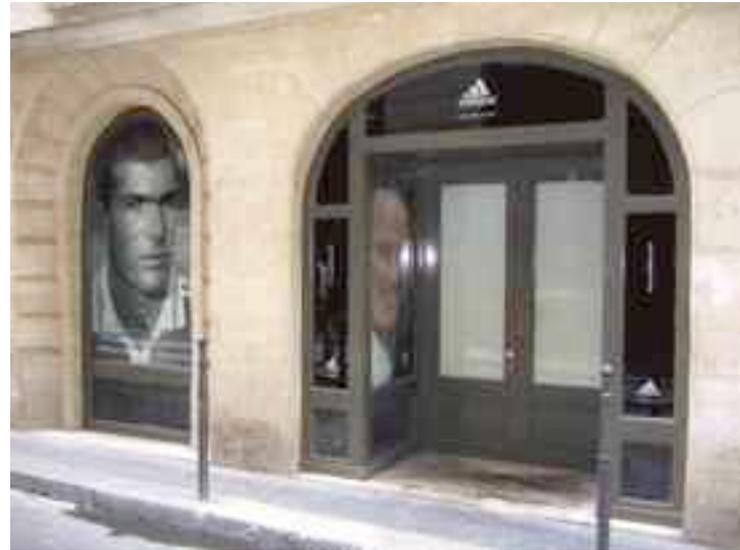
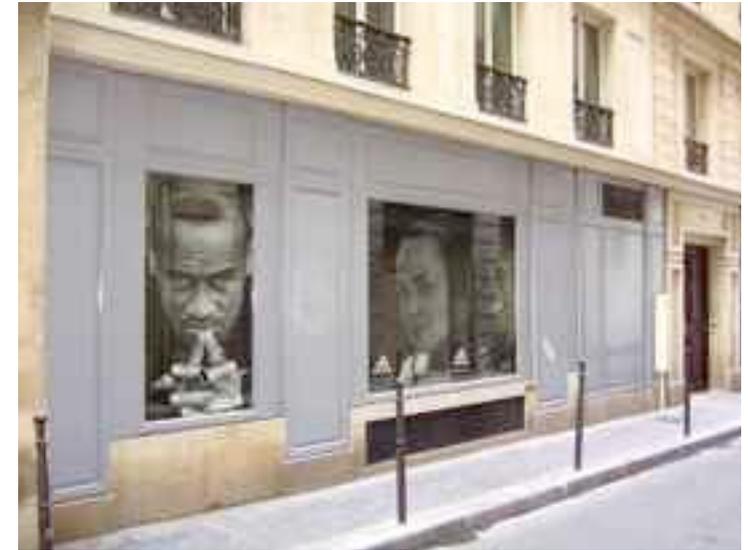
+++ Aménagement de très bonne qualité des rez-de-chaussée « arrières » des magasins ouverts sur la rue de Rivoli : WE et ADIDAS
Dans les deux cas, l'aménagement participe d'une mise en valeur patrimoniale des immeubles

Pour WE :

- Façade élégante en bois peint, positionnée en applique, avec un soin particulier apporté à la résolution du retour à une verticalité par rapport au fruit naturel de l'immeuble
- L'association du blanc pour les étages, du vert anglais pour la devanture et de l'orange et jaune du logo, est élégante et vive
- Les surfaces vitrées sont occultées, mais la qualité graphique de la composition est visuellement intéressante
- Aucune enseigne ni en bandeau ni en émergence

Pour ADIDAS :

- Ravèlement de la façade en pierre avec menuiserie métallique adaptée au dessin des baies en arcs pour le premier immeuble, façade en bois peint, positionnée au nu de la façade en pierre pour le second immeuble ; le tout de grande qualité
- L'association du vert kaki foncé et du gris souris est élégante
- Les surfaces vitrées sont occultées, mais la qualité des photographies génère un espace visuel de grande qualité
- La grille de ventilation est très bien intégrée au dessin de façade
- Aucune enseigne ni en bandeau ni en émergence

--- Le trottoir déjà très étroit devient inutilisable suite à la pose des potelets.
Le piéton est rejeté sur la voie de circulation

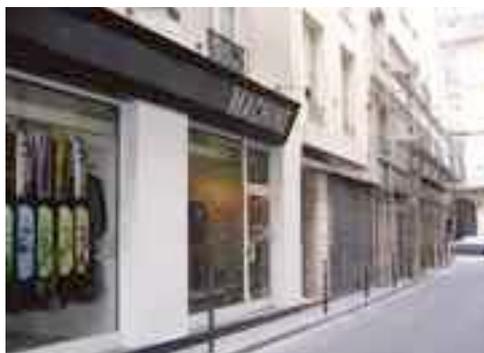
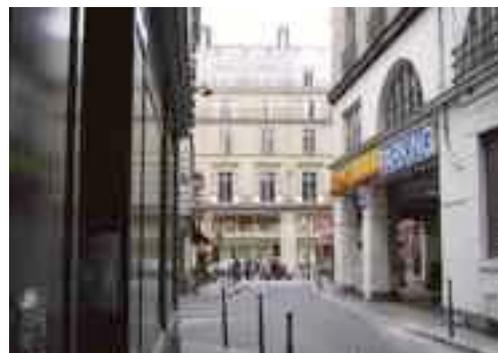
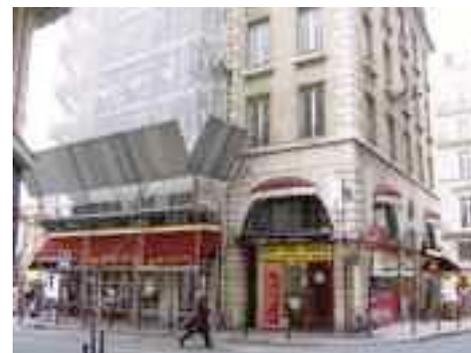
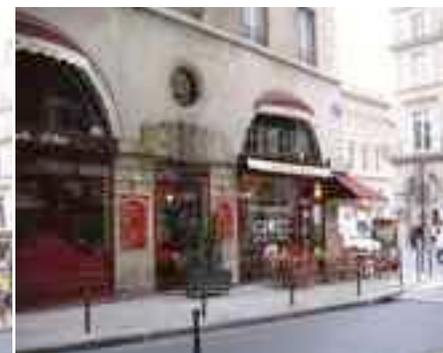
+ Aménagement d'un magasin en rez-de-chaussée de qualité correcte basée sur une composition simple :

- Le bandeau de dimension correcte forme limite entre rez-de-chaussée et étage
- Le blanc de la façade est repris sur les parties verticales en rez-de-chaussée, le bandeau et le socle sont peints en noir
- L'unique enseigne est peinte en gris clair sur le bandeau, la typographie est simple
- Des surfaces vitrées claires occupent tout l'espace entre les murs de structure, la menuiserie métallique est peinte en blanc
- On peut regretter que la grille de fermeture intérieure ne soit pas coffrée
- Il aurait été préférable que les spots en émergence aient été fixés sur le bandeau

- - - Le trottoir déjà très étroit devient inutilisable suite à la pose des potelets. Le piéton est rejeté sur la voie de circulation

+ Équipement de proximité : un garage automobile couplé à un parking

- On peut regretter que la signalétique lumineuse du parking n'ait pas été intégrée à l'enseigne en bandeau : composition générale et gamme de couleurs

+ Le rez-de-chaussée de l'immeuble est traité comme un vaste porche ouvert ; cette composition ne nuit pas à la lecture de la composition architecturale de l'immeuble

+ Immeuble îlot au positionnement stratégique à l'angle entre les rues de Rivoli et du Louvre dont les rez-de-chaussée sont occupés par de grands cafés, CAFÉ DU MUSÉE et CAFÉ DE LA COUR CARRÉ. Si l'affectation semble évidente l'extension sous la forme de terrasse ouverte l'est moins au vu de l'exiguïté des trottoirs cernés de potelets

- - Des tables et des chaises sont installées sur l'espace public. L'espace de déambulation ne permet plus d'assurer la sécurité et le confort des piétons

- - Des pré-enseignes encombrant de surcroît l'espace public ; elles sont à supprimer

- La jardinière ne remplit aucune fonction d'agrément

- - La signalétique est pléthorique sur les surfaces vitrées ou opaques générant une prégnance visuelle forte et peu valorisante

- - Les bannes de l'entresol sont anecdotiques et sans élégance, les néons épousant chacune des baies en arc ne font qu'accentuer le fait

+ Le rouge vif est préférable au rouge bordeaux ; il s'inscrit dans l'histoire des cafés parisiens. Une unité de couleur donnerait de l'élégance et de la force à la perception globale

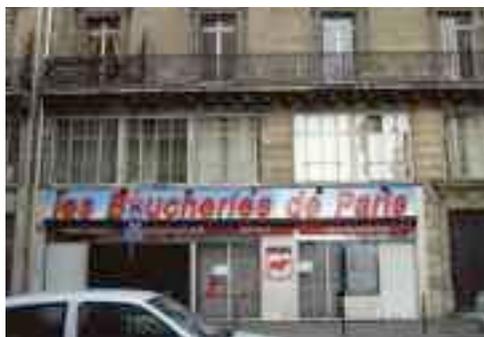
⊖⊖ Enseigne lumineuse en bandeau dont le lettrage surdimensionné et l'association du turquoise et du rouge génèrent une prégnance visuelle incompatible avec la mise en valeur de l'immeuble et au-delà la perspective de cet axe important

⊖⊖ Tout en respectant la limite entre rez-de-chaussée et entresol, les prestations pour l'aménagement du rez-de-chaussée (composition, matériaux, entretien) sont médiocres

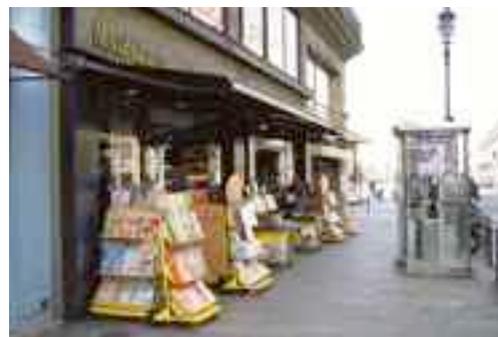
⊕ L'aménagement du rez-de-chaussée est globalement correct : façade en applique, bandeau et enseigne de dimensions correctes, couleur brun foncé donne de l'élégance à la composition d'ensemble

⊖⊖ L'étalage est installé sur l'espace public du trottoir ; La présence de la cabine téléphonique ne réserve, sur une portion, qu'un passage insuffisant à la déambulation du piéton. L'image générale accentuée par le mobilier jaune vif est peu valorisante

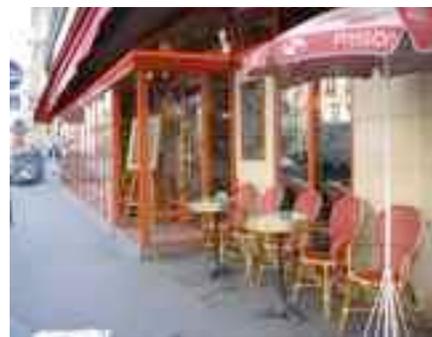
⊕⊕ L'aménagement de la terrasse fermée et de la terrasse ouverte en continuité, bien qu'elles soient, construite ou installée, sur l'espace public du trottoir, offre un espace de déambulation piétonne confortable. Le menu est positionné dans le sas d'entrée de la terrasse fermée. Le rouge est décliné pour tous les aménagements et mobiliers

⊖ On peut regretter le parasol publicitaire (positionné de plus sous le store-banne)

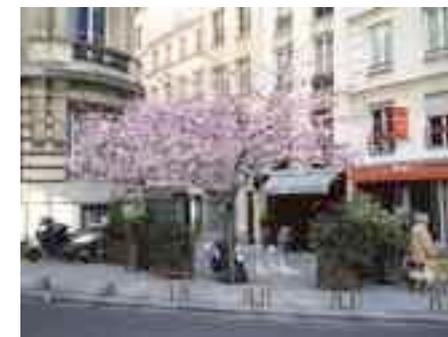
⊕⊕ L'aménagement d'une terrasse ouverte sur cette petite place est tout à fait intéressant, il participe de l'aménité du lieu ; l'arbre fruitier présente un port élégant et son fleuissement donne de la douceur à l'environnement architectural ; [c'est un exemple à développer sur d'autres sites](#)

⊖ On peut regretter que les bacs recevant des arbustes soient trop nombreux et vont, par là même, à l'encontre de la qualité plastique du fruitier. Ils sont encore une fois utilisés comme limite à la terrasse ouverte ce qui préjudiciable à la qualité et l'aménité de l'espace public ; des bancs publics pourraient être installés

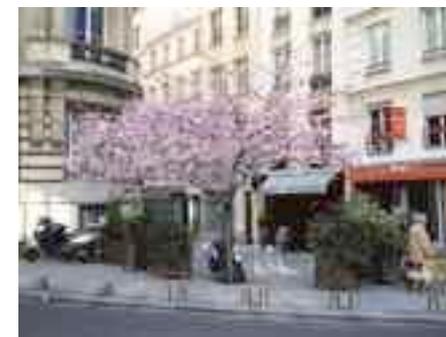
⊕⊕ L'aménagement d'une terrasse ouverte sur cette petite place est tout à fait intéressant, il participe de l'aménité du lieu ; l'arbre fruitier présente un port élégant et son fleurissement donne de la douceur à l'environnement architectural ; [c'est un exemple à développer sur d'autres sites](#)

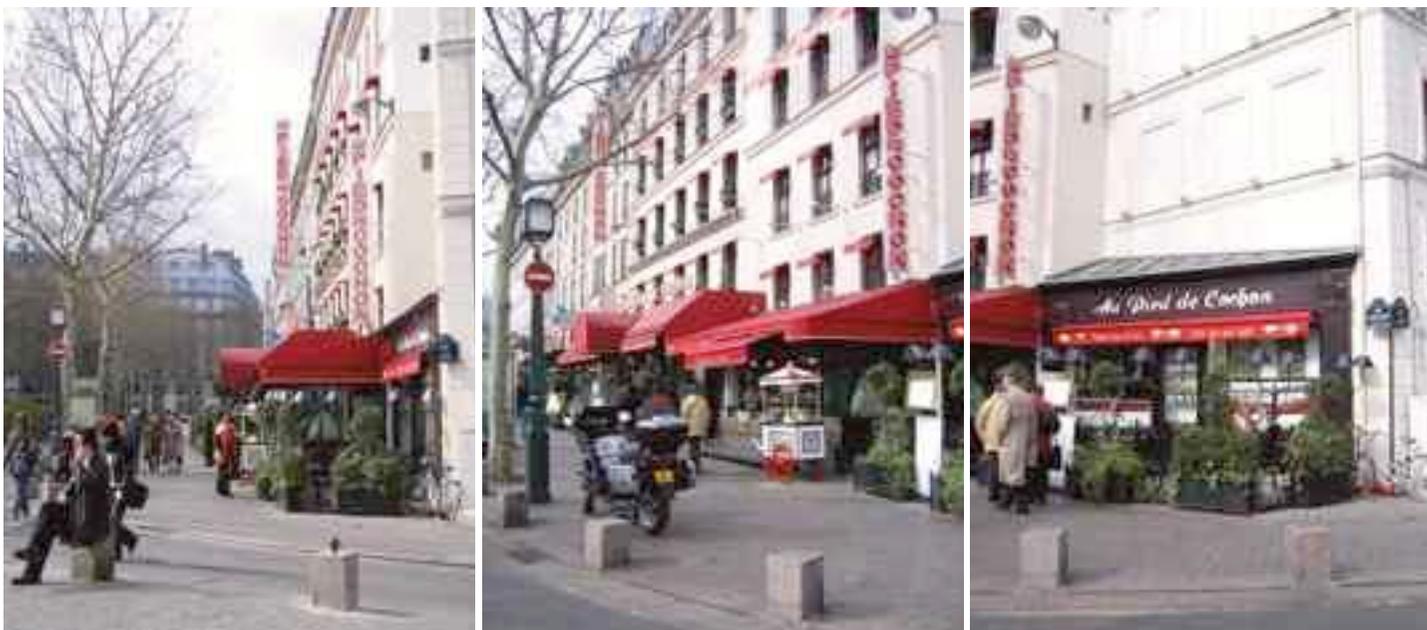
31 Rue Coquillière > Terrasse fermée / Terrasse ouverte / Vente à emporter / Enseigne

+ Cet établissement colonise deux immeubles contigus et déploie son image, ses aménagements, ses enseignes, du rez-de-chaussée au quatrième étage; l'ensemble est «très» voire «trop», il est cependant de bonne qualité et bien entretenu

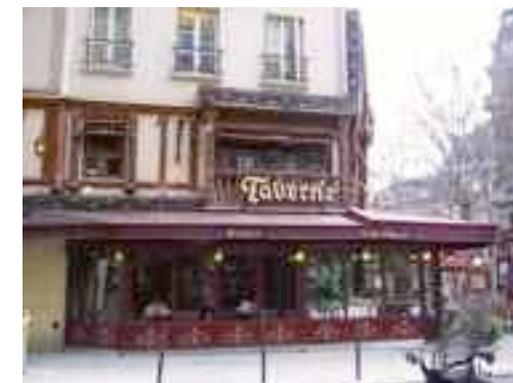
++ Établissements qui se sont forgé une image d'«institutions» du quartier des Halles, ancien très grand marché; ils sont «open night and day»

- Deux enseignes lumineuses perpendiculaires gigantesques : il paraît tout à fait vraisemblable qu'une seule suffirait, étant donné qu'une troisième, en bandeau parallèle, est installée en limite du dernier étage

- Les terrasses fermées et ouvertes sont construites et installées sur l'espace public, l'espace de déambulation piétonne est néanmoins confortable

+ Le nombre de jardinières qui clôturent la petite terrasse ouverte d'angle pourrait être ramené à deux ou trois; cependant elles sont de bonne qualité

- Les pré-enseignes sur l'espace public sont à supprimer

+ Le mobilier de vente à emporter est de bonne qualité et s'intègre à l'ensemble du développé en façade

- Cet établissement colonise sur deux niveaux l'immeuble d'angle avec la rue Jean Jacques Rousseau et y déploie un pseudo-style alsacien sans qualité. L'ensemble est plutôt «trop» que «très», il est cependant bien entretenu

- La terrasse fermée est construite sur l'espace public, l'espace de déambulation piétonne est néanmoins confortable

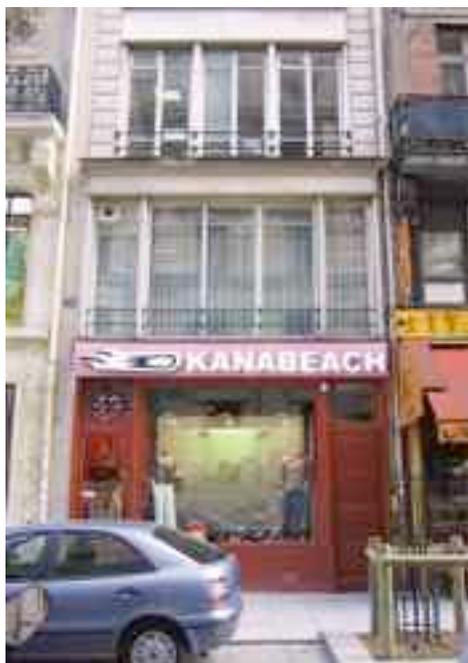
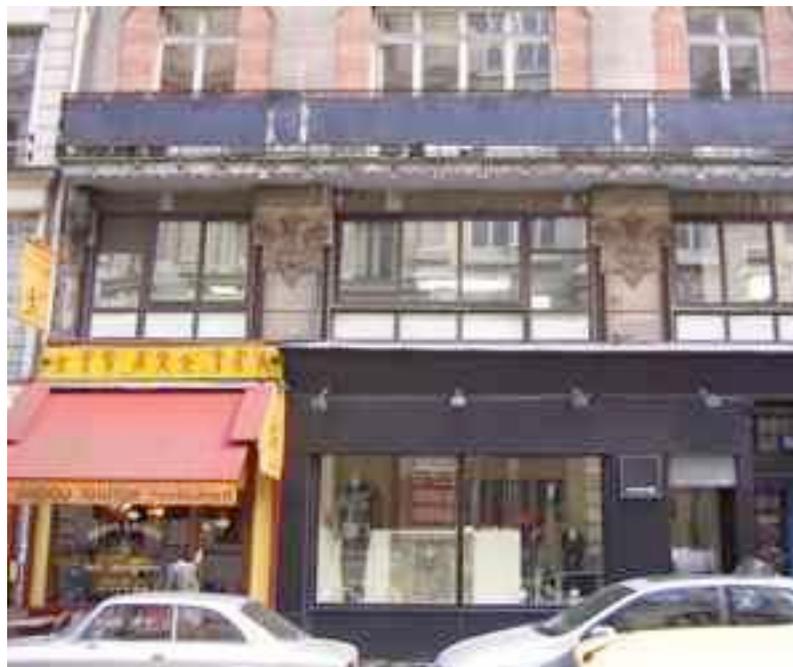
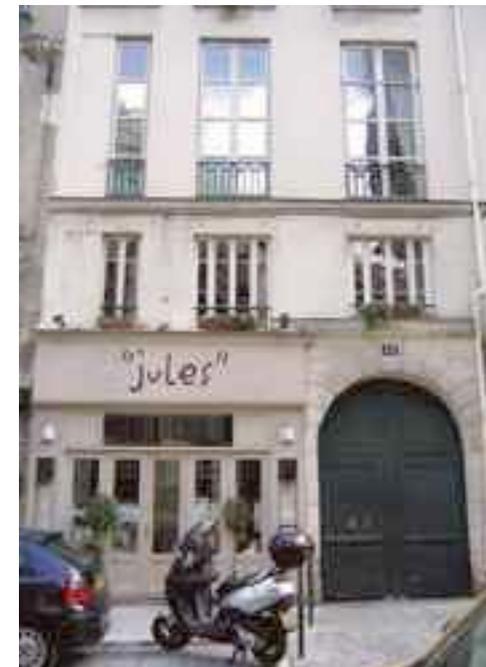
++ Aménagements de qualité qui contribuent à la mise en valeur patrimoniale des immeubles et plus globalement de la rue :

- Respect des limites entre rez-de-chaussée et étage ou entresol
- Façades en bois peint, positionnée en applique (pour trois des magasins) ou réalisation unique sur le quartier : composition du rez-de-chaussée dans la logique des baies des étages (développement d'un esprit plus domestique pour ce magasin de décoration)
- Grandes surfaces vitrées claires
- Gamme de couleurs intéressante : rouge, noir, sable et céladon
- Aucune enseigne en émergence, une seule enseigne par magasin, de très discrète à lumineuse, mais toujours dans une dimension correcte
