PHASE 1 > DIAGNOSTIC

14 mai 2004

Étude sur la relation entre le patrimoine bâti,
l'occupation de l'espace public
et l'implantation des commerces
sur le quartier des Halles

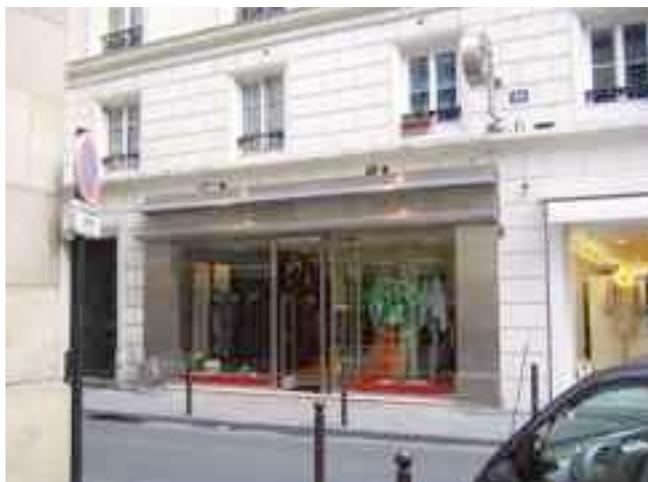
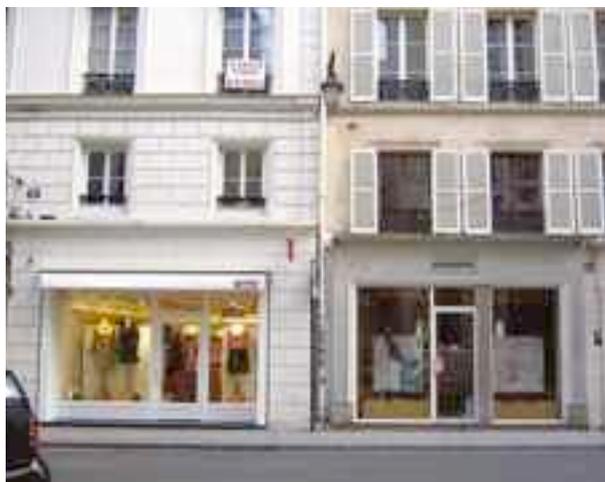
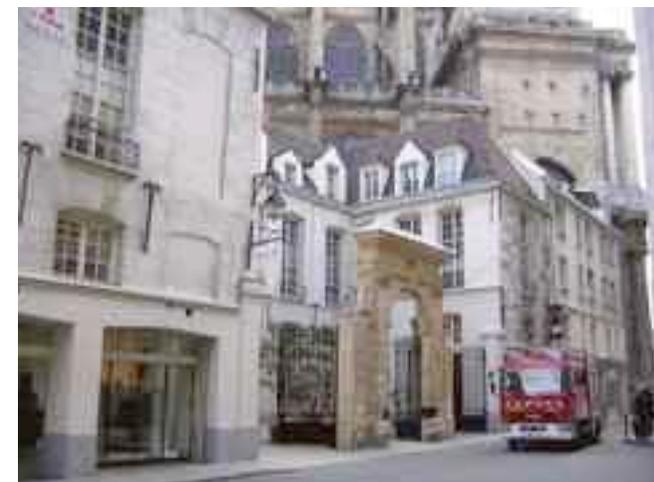
+++ Ces trois aménagements de qualité sont en continuité sur le trottoir sud-est de la rue.

Ils sont différents (le métal y côtoie le bois peint) pourtant c'est une image générale d'élégance, de simplicité et de cohérence qui domine :

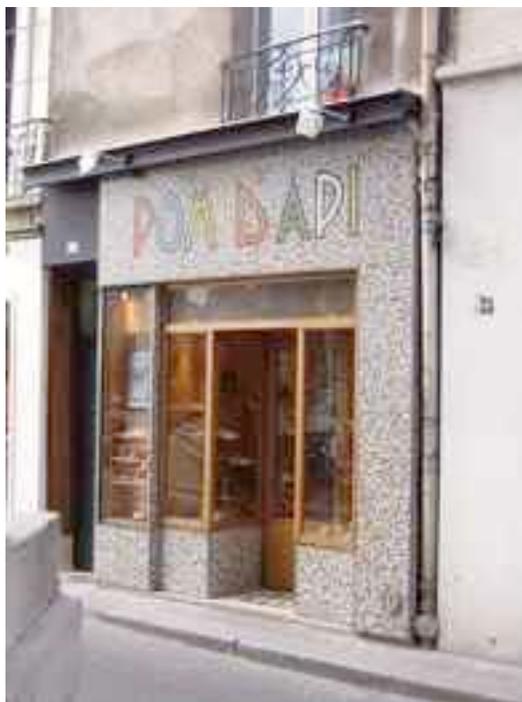
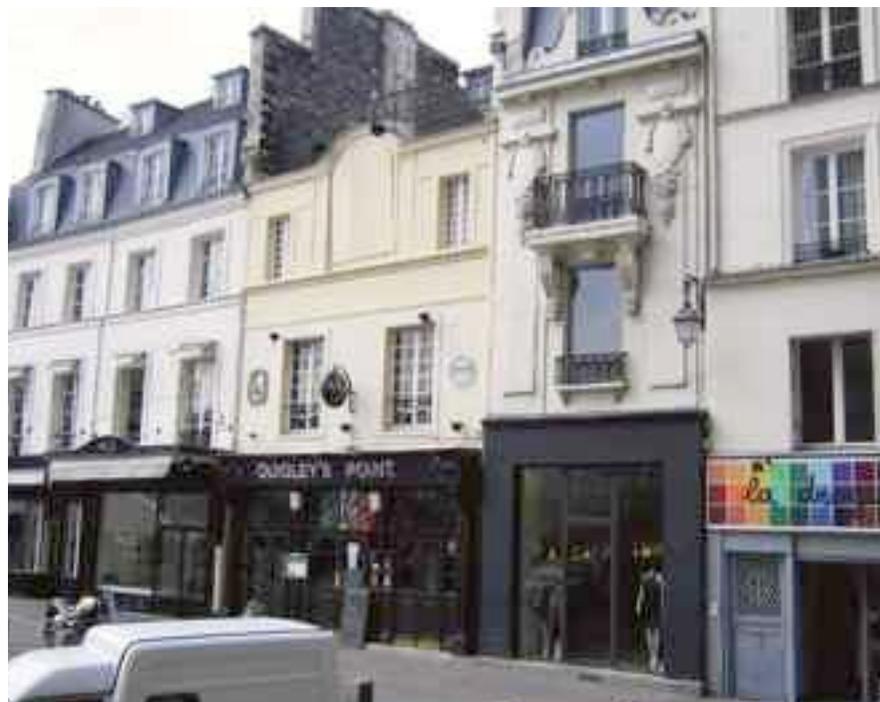
- +++ Ces cinq aménagements de qualité sont en continuité sur le trottoir nord-ouest de la rue. Ils sont différents (même si le bois peint domine) pourtant c'est une image générale d'élégance, de simplicité et de cohérence qui domine :
- Prédominance de grandes surfaces vitrées claires associées aux menuiseries noires pour les trois premiers magasins
 - Deux magasins proposent des digressions colorées : le bandeau de LA DROGUE (il gagnerait cependant à être moins large, la vitrine serait plus élégante) et la façade en mosaïque de pattes de verre du petit magasin POM D'API
 - Enseignes en bandeau, sur store ou sur vitrine discrètes
- La qualité d'ensemble pourrait être améliorée en descendant les enseignes publicitaires du café au niveau du rez-de-chaussée

— La qualité d'ensemble pourrait être améliorée en descendant les enseignes en émergence placées aujourd'hui au niveau de l'étage, à hauteur du bandeau

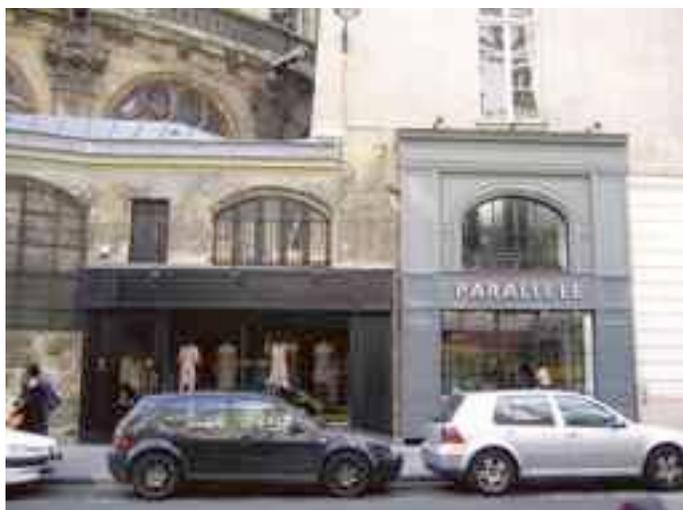
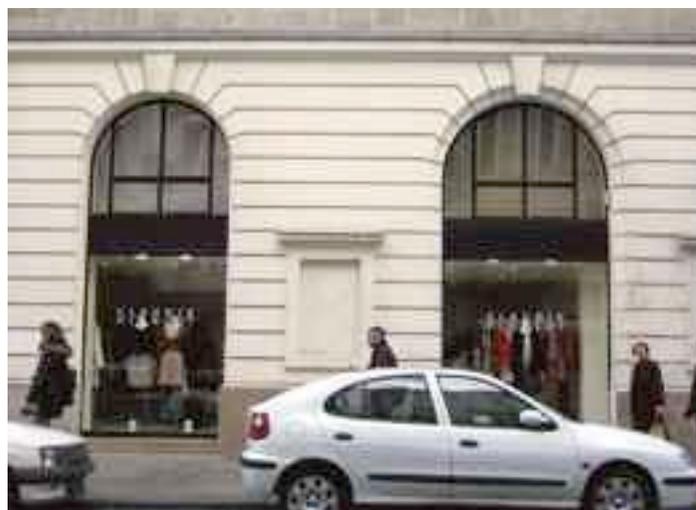
+++ Ces trois aménagements de qualité sont en continuité sur le trottoir sud-ouest de la rue. **L'ensemble participe activement de la mise en valeur patrimoniale**

Les devantures sont différentes (le métal y côtoie le bois peint) pourtant c'est une image générale d'élégance, de simplicité et de cohérence qui domine :

- Prédominance de grandes surfaces vitrées claires
- Gamme de couleurs : blanc, gris, noir
- Enseignes en bandeau ou sur vitrine très discrètes
- Spots ou appliques anciennes en bandeau

On peut noter les volets en bois pour la fermeture du troisième magasin qui développe un esprit domestique (à rapprocher du magasin de décoration rue Jean Jacques Rousseau)

— On peut regretter la visibilité des extracteurs d'air en partie basse de la vitrine dans l'impasse

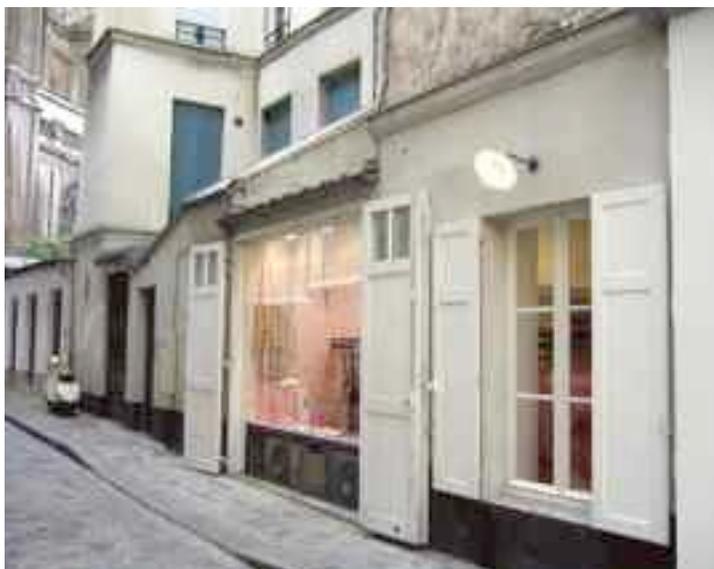
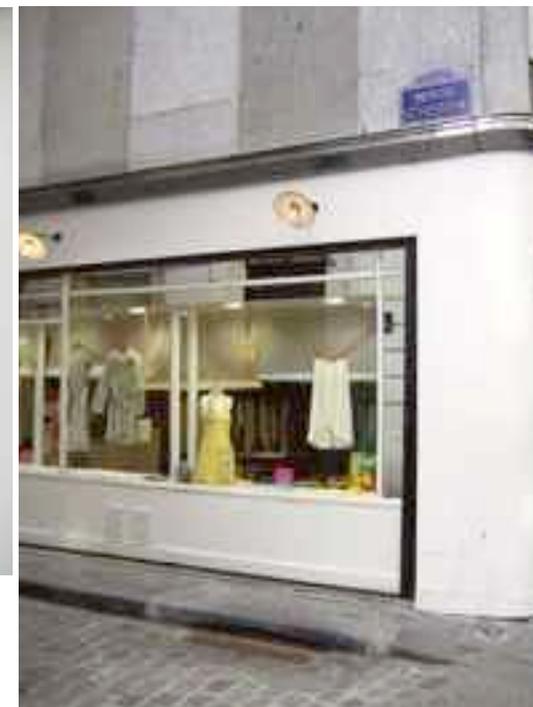
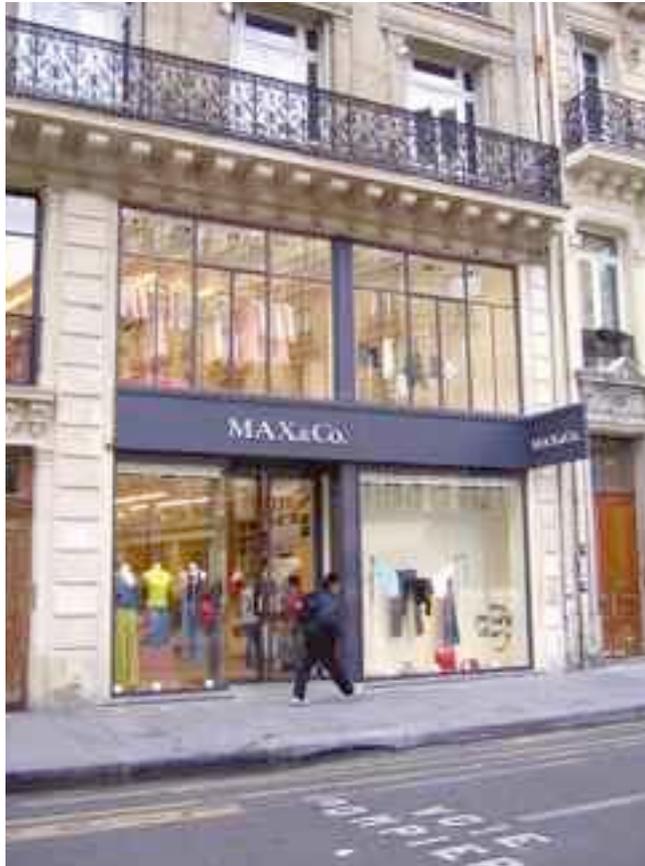
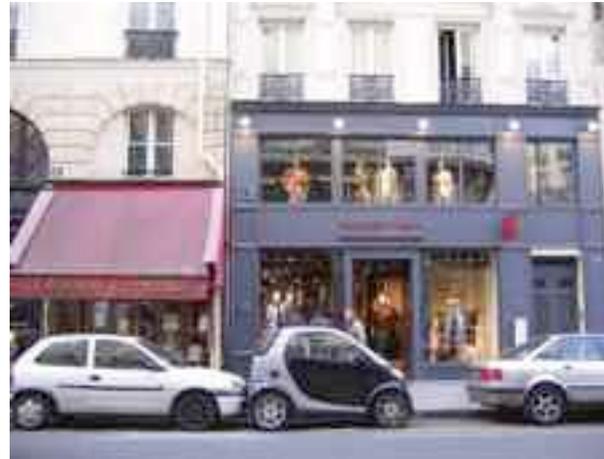
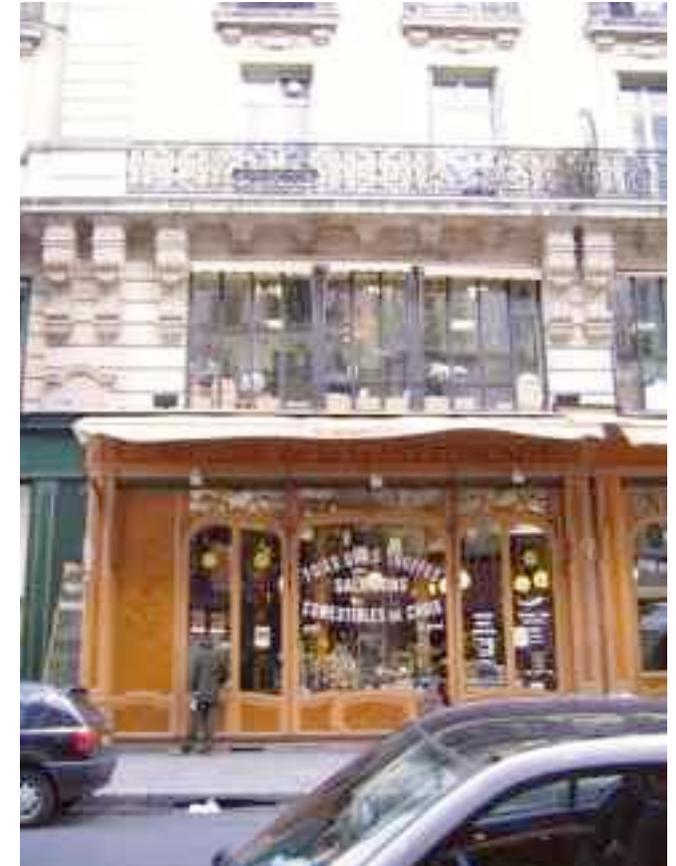
+++ L'ensemble de ces trois aménagements participe activement de la mise en valeur patrimoniale

Les devantures sont différentes, le métal (au dessin architectural de grande qualité pour le magasin MAX & CO) y côtoie le bois peint ou vernis pour la devanture ancienne du COMPTOIR DE LA GASTRONOMIE ayant statut d'« institution » dans le quartier.

Pourtant c'est une image générale d'élégance, de simplicité et de cohérence qui domine :

- Prédominance de grandes surfaces vitrées claires
- Gamme de tons chauds : gris et miel
- Enseignes en bandeau, sur store ou sur vitrine élégantes

++ Enseigne en émergence de référence du magasin MAX & CO dans la continuité spatiale et de traitement du bandeau (le bandeau se retourne)

+ Intégration élégante de la porte d'entrée de l'immeuble à la composition générale (magasin MALBORO)

- On peut regretter l'entretien médiocre du store-banne du bistrot LE COCHON À L'OREILLE

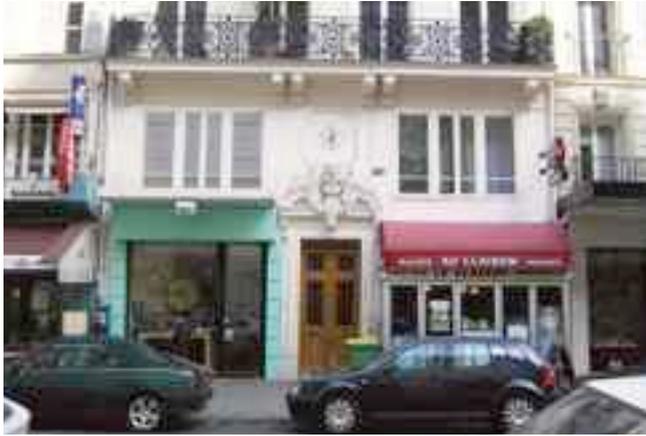
⊖⊖ Les trois caissons auvent n'ont aucune qualité architecturale ; ils devraient être supprimés. Cela permettrait en particulier de traiter une symétrie de part et d'autre de la belle porte d'entrée de ce petit immeuble élégant

⊖ Le vert n'est pas élégant à proximité du rouge de la banne

⊖ Il conviendrait de descendre l'enseigne publicitaire perpendiculaire du café au niveau du bandeau

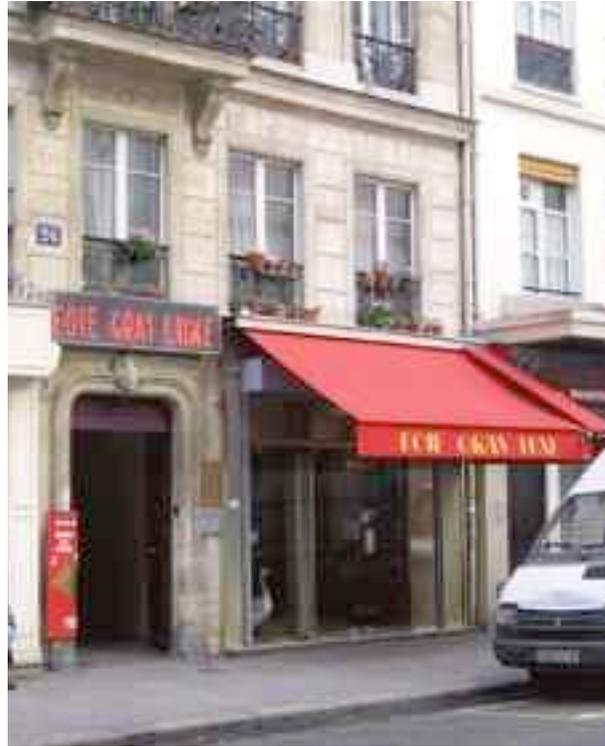
⊖⊖⊖ L'enseigne lumineuse placée au-dessus de la belle porte porche d'entrée est outrancière d'autant plus l'enseigne apparaît très distinctement sur le bajoyer du store juste à côté qui lui est élégant

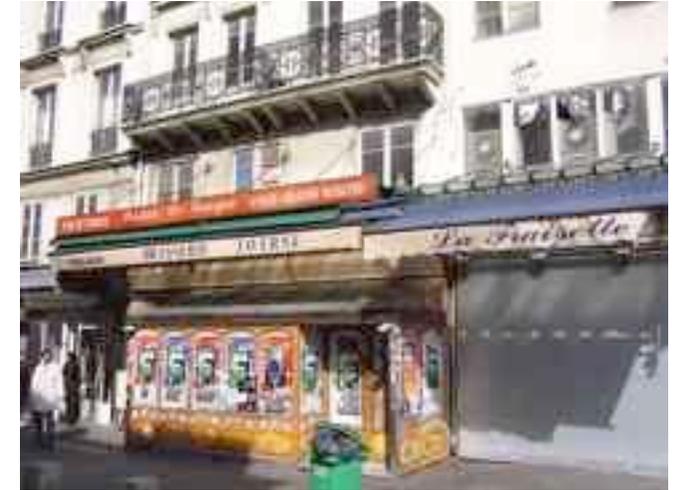
⊖⊖ Établissements fermés dont l'ancienne terrasse fermée sert du support d'affichage. L'ensemble génère une image très médiocre accentuée par le mauvais état de l'entresol. L'auvent de gauche serait à démonter, par contre la marquise de droite présente une certaine élégance et devrait être restaurée

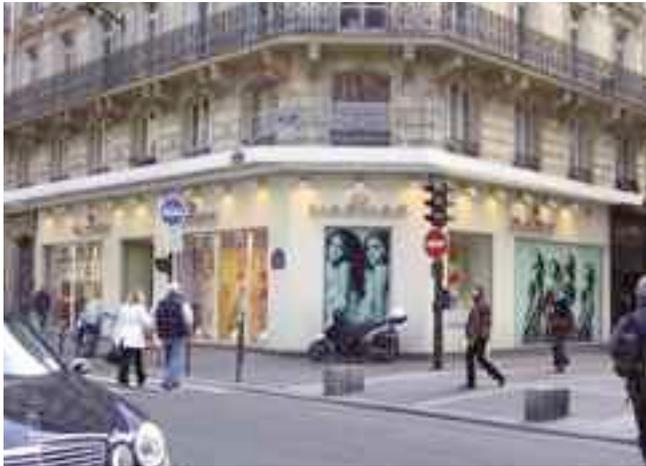
++ L'aménagement du rez-de-chaussée de cet immeuble à l'angle avec la rue Étienne Marcel participe de la mise en valeur patrimoniale

- Prédominance de grandes surfaces vitrées claires et occultation de deux vitrines par de grandes photographies de qualité qui donnent à la vision d'ensemble de la vivacité
- Gamme de couleurs : blanc et gris pour les enseignes métalliques (il aurait été préférable que les quatre enseignes aient été fixées directement en bandeau sans support intermédiaire comme c'est le cas pour celle de l'angle)

⊖ L'auvent est sans qualité architecturale et pourrait être démonté

⊖⊖ Pléthore de spots en sous-face de l'auvent.
Un autre type d'appareillage plus discret aurait dû prévaloir

⊖ Stationnement illicite de deux roues sur le trottoir

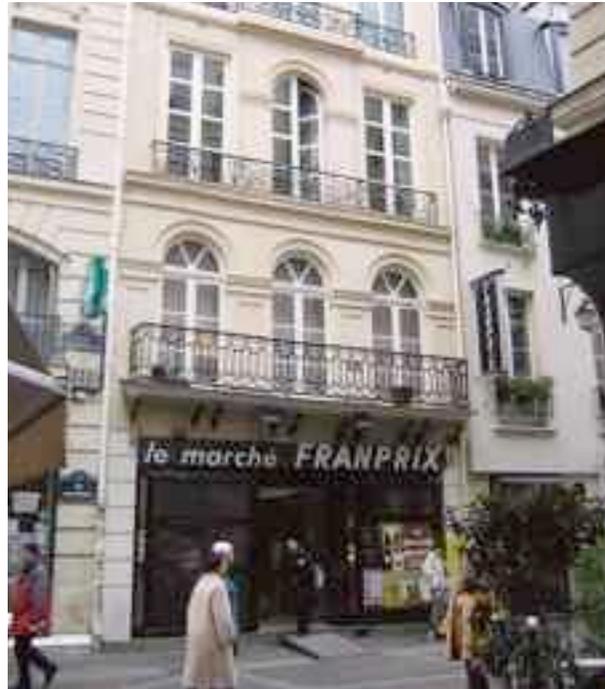
⊖⊖ L'aménagement du rez-de-chaussée n'est pas pour mettre en valeur ce bel immeuble du XVIII^e siècle (le décor d'arcades en plein cintre a pu être ajouté au Directoire)

- Vitrine occultée de part et d'autre de la porte d'entrée
- Enseigne en bandeau de dimension trop importante
- Enseigne en émergence au niveau du premier étage de l'immeuble mitoyen (devrait être réduite et ramenée sous le balcon de l'immeuble du magasin)

+ Rampe d'accès pour les personnes à mobilité réduite

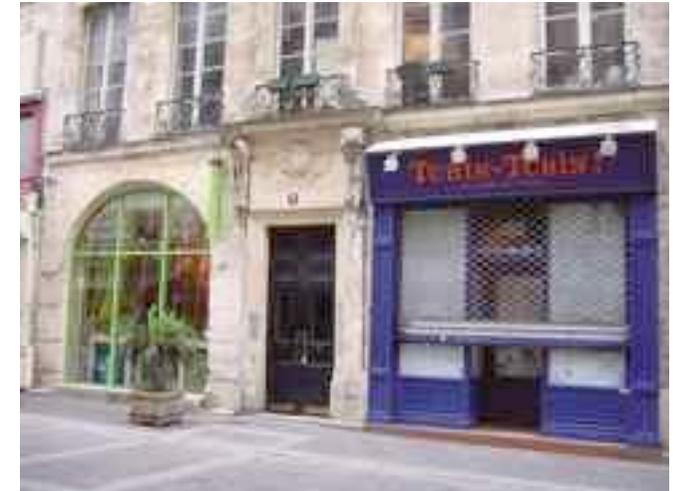
⊖ Les aménagements du rez-de-chaussée, de part leurs architectures totalement différentes et la juxtaposition d'un vert et d'un bleu fluorescents, ne sont pas pour mettre en valeur la composition architecturale de ce très bel immeuble du XVIII^e siècle (bas-relief au croissant de lune au-dessus de la porte, ferronneries élégantes). Un aménagement symétrique de part et d'autre de la porte d'entrée et un choix de tonalités sobres permettrait de donner à voir la beauté rigoureuse de l'immeuble

[Une simulation d'aménagement sera proposée dans le cadre de la seconde partie de l'étude](#)

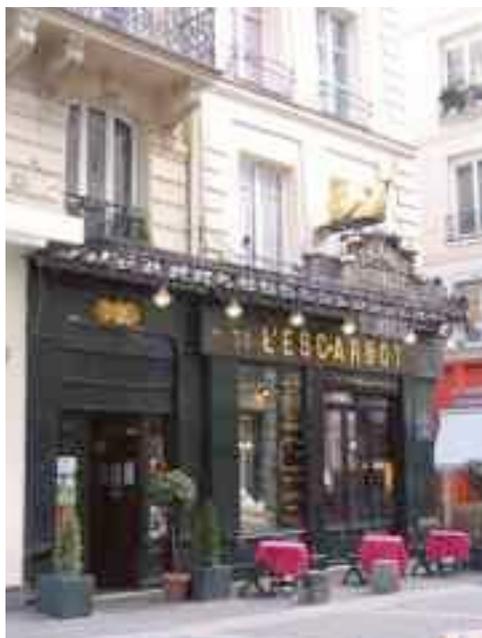
++ Établissement ayant statut « d'institution » dans le quartier. L'aménagement d'ensemble est de bonne qualité même si on peut regretter que l'enseigne haute et l'escargot masquent en partie les fenêtres de l'entresol. La marquise est élégante et l'éclairage en sous-face dans l'esprit de l'ensemble. L'association du noir et du doré impose la présence de l'établissement avec élégance

++ Terrasse ouverte uniquement composée de tables et de chaises en nombre limité et respectant le fil d'eau. Le marquage de l'entrée par des jardinières est intéressante même si la multiplicité des modèles est à éviter

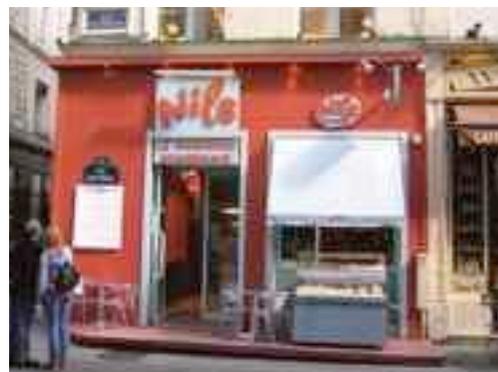
++ Aménagement d'ensemble de bonne qualité pour cet ensemble terrasse ouverte et vente à emporter : mobilier de bonne qualité, respect de la corniche comme limite d'intervention, enseignes correctes mais un peu redondantes (les deux petites côte à côte), couleur rouge orangé associée au gris clair donne de la vigueur à l'ensemble

-- Le platelage bois n'a aucune utilité, encombre l'espace public lorsque l'établissement est fermé. Une matérialisation au sol (clous) de l'emprise de droit de terrasse serait beaucoup plus élégante

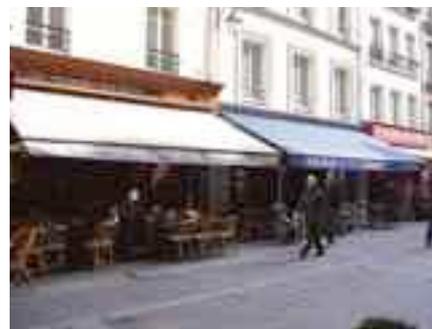
++ Terrasses ouvertes uniquement composées de tables et de chaises sous stores en continuité l'un de l'autre et respectant à peu près le fil d'eau

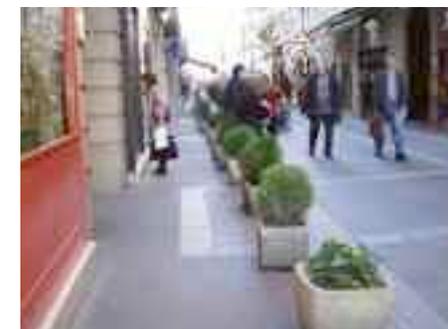
-- Les jardinières sont ici utilisées non comme agrément mais comme encadrement d'un espace qui serait retranché à l'espace public pour acquérir un statut de type semi-privé : ce type d'installation est à proscrire

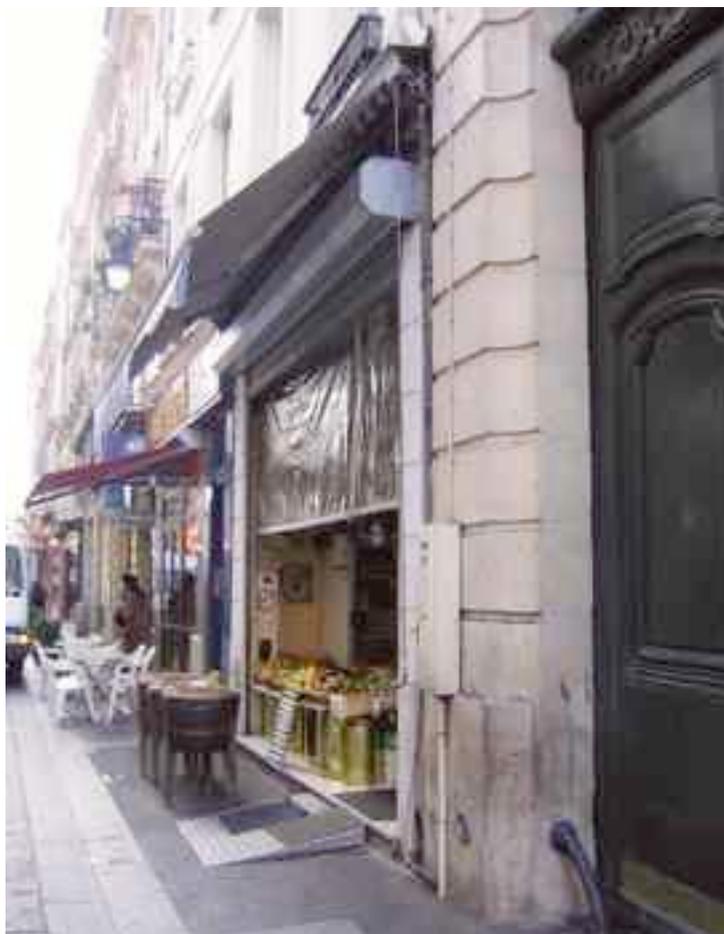
⊖ Ces deux aménagements présentent la spécificité de n'avoir plus de façade vitrée ou non : le magasin s'ouvre directement sur l'espace public. On s'éloigne de la notion de magasin pour aller vers un étalage abrité en rez-de-chaussée d'immeuble.

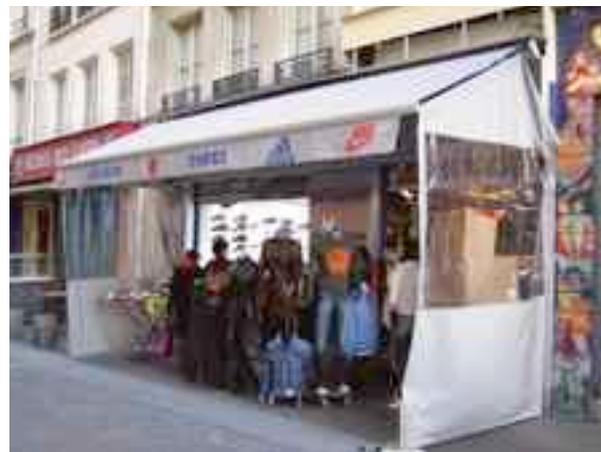
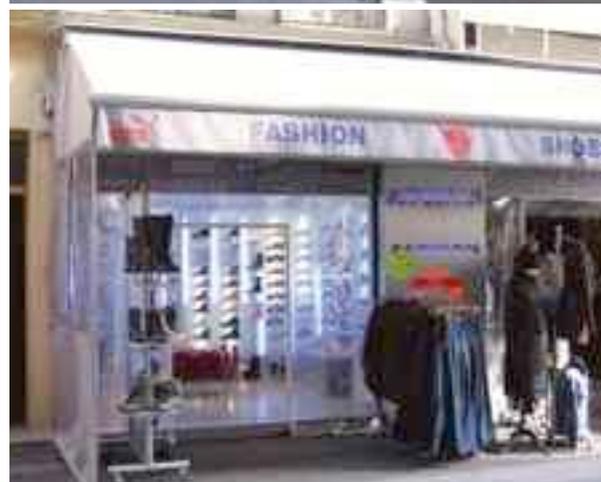
La fermeture partielle est assurée en période d'ouverture par des bâches plastiques (qui reprennent d'ailleurs de façon étonnante l'idée d'une porte d'entrée ou d'une imposte), en période de fermeture par des volets roulants opaques. On peut noter que l'installation de bâches latérales accentue encore l'effet d'installation provisoire

⊖ ⊖ Les étalages extérieurs du magasin de vêtements et de chaussures présentent une disparité de mobiliers (alors que la présentation à l'intérieur est plus soignée) et une implantation aléatoire peu propices à une valorisation de l'ensemble

+ Rampe d'accès pour les personnes à mobilité réduite

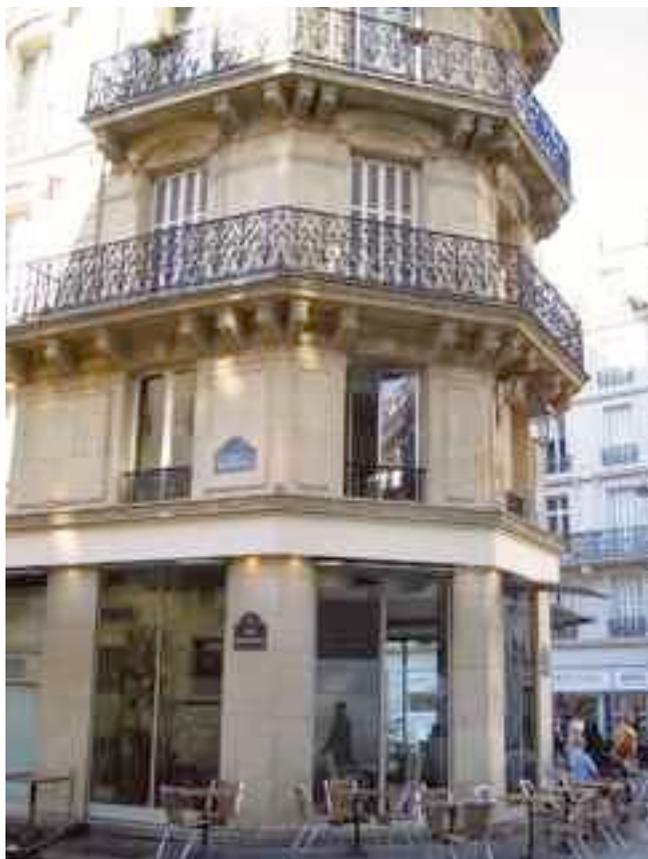
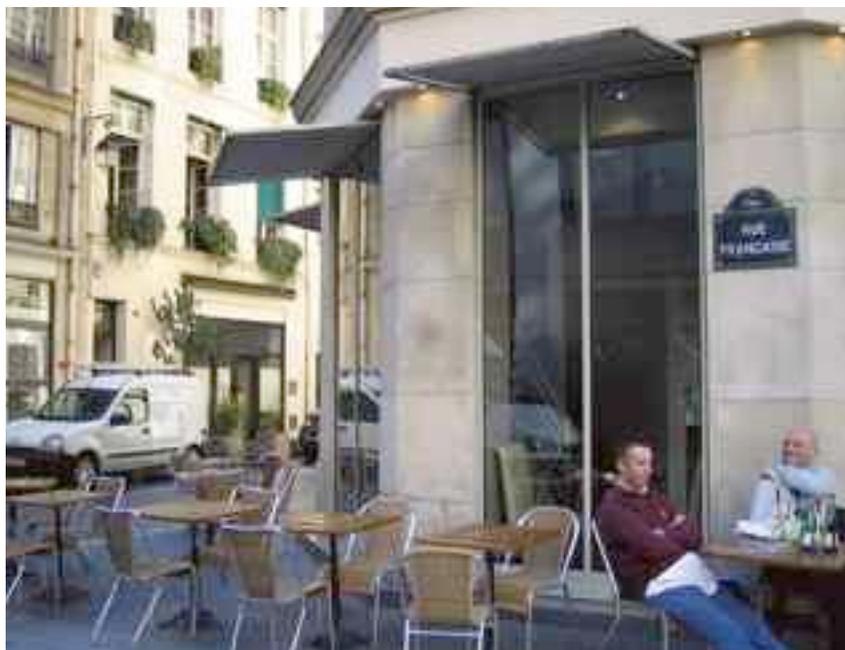
+++ L'aménagement du rez-de-chaussée de cet immeuble participe activement à sa mise en valeur patrimoniale et au-delà dans la perspective des rues

- Prédominance de grandes surfaces vitrées claires
- Gamme de couleurs : sable et gris pour la menuiserie métallique très fine
- Pas d'enseigne en bandeau ou en émergence
- Casquettes formant auvent finissent élégamment chaque travée vitrée

++ Terrasse ouverte uniquement composée de tables et de chaises au design simple et élégant

- On peut regretter que l'installation ne respecte pas le fil d'eau

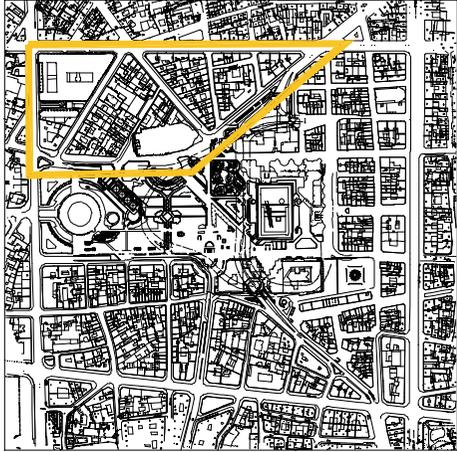
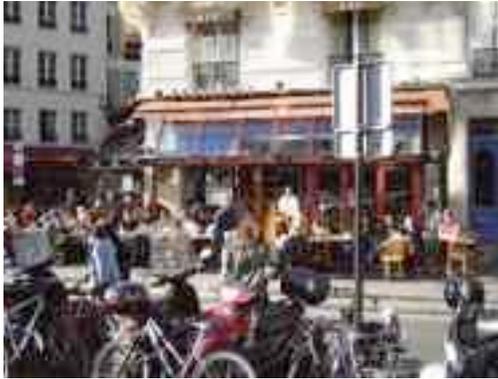
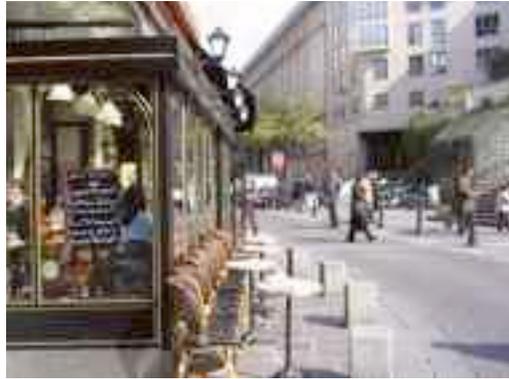
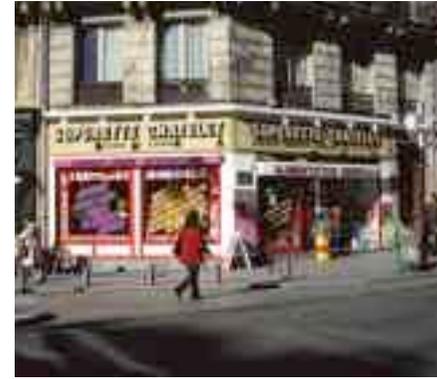
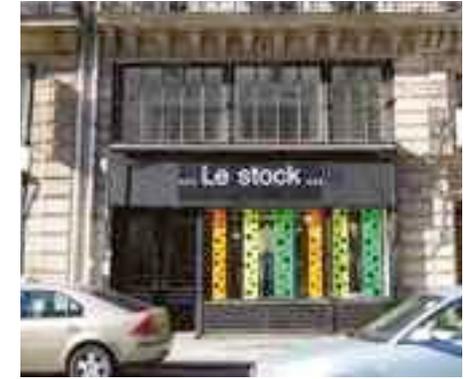
⊖⊖ Les terrasses fermées et les terrasses ouvertes de ces établissements sont, construites et installées, sur l'espace public. L'emprise de l'ensemble ne laisse qu'un espace de déambulation où le confort et la sécurité du piéton ne sont plus assurés, et ceci le long d'une voie circulée. **Cette configuration n'est pas acceptable**

⊕⊕ Les terrasses sont très bien orientées au sud et donc très fréquentées et appréciées par les habitants du quartier

Les terrasses fermées « en saillie » font partie des typologies architecturales liées à la mémoire parisienne. Il peut être envisagé de les autoriser sur le quartier y compris sur le secteur piétonnier à condition que leur volume ne nuise pas à la lecture et à la qualité de composition architecturale de l'immeuble.
