les halles

Le jardin des Halles

1/ Enjeux et objectifs du projet

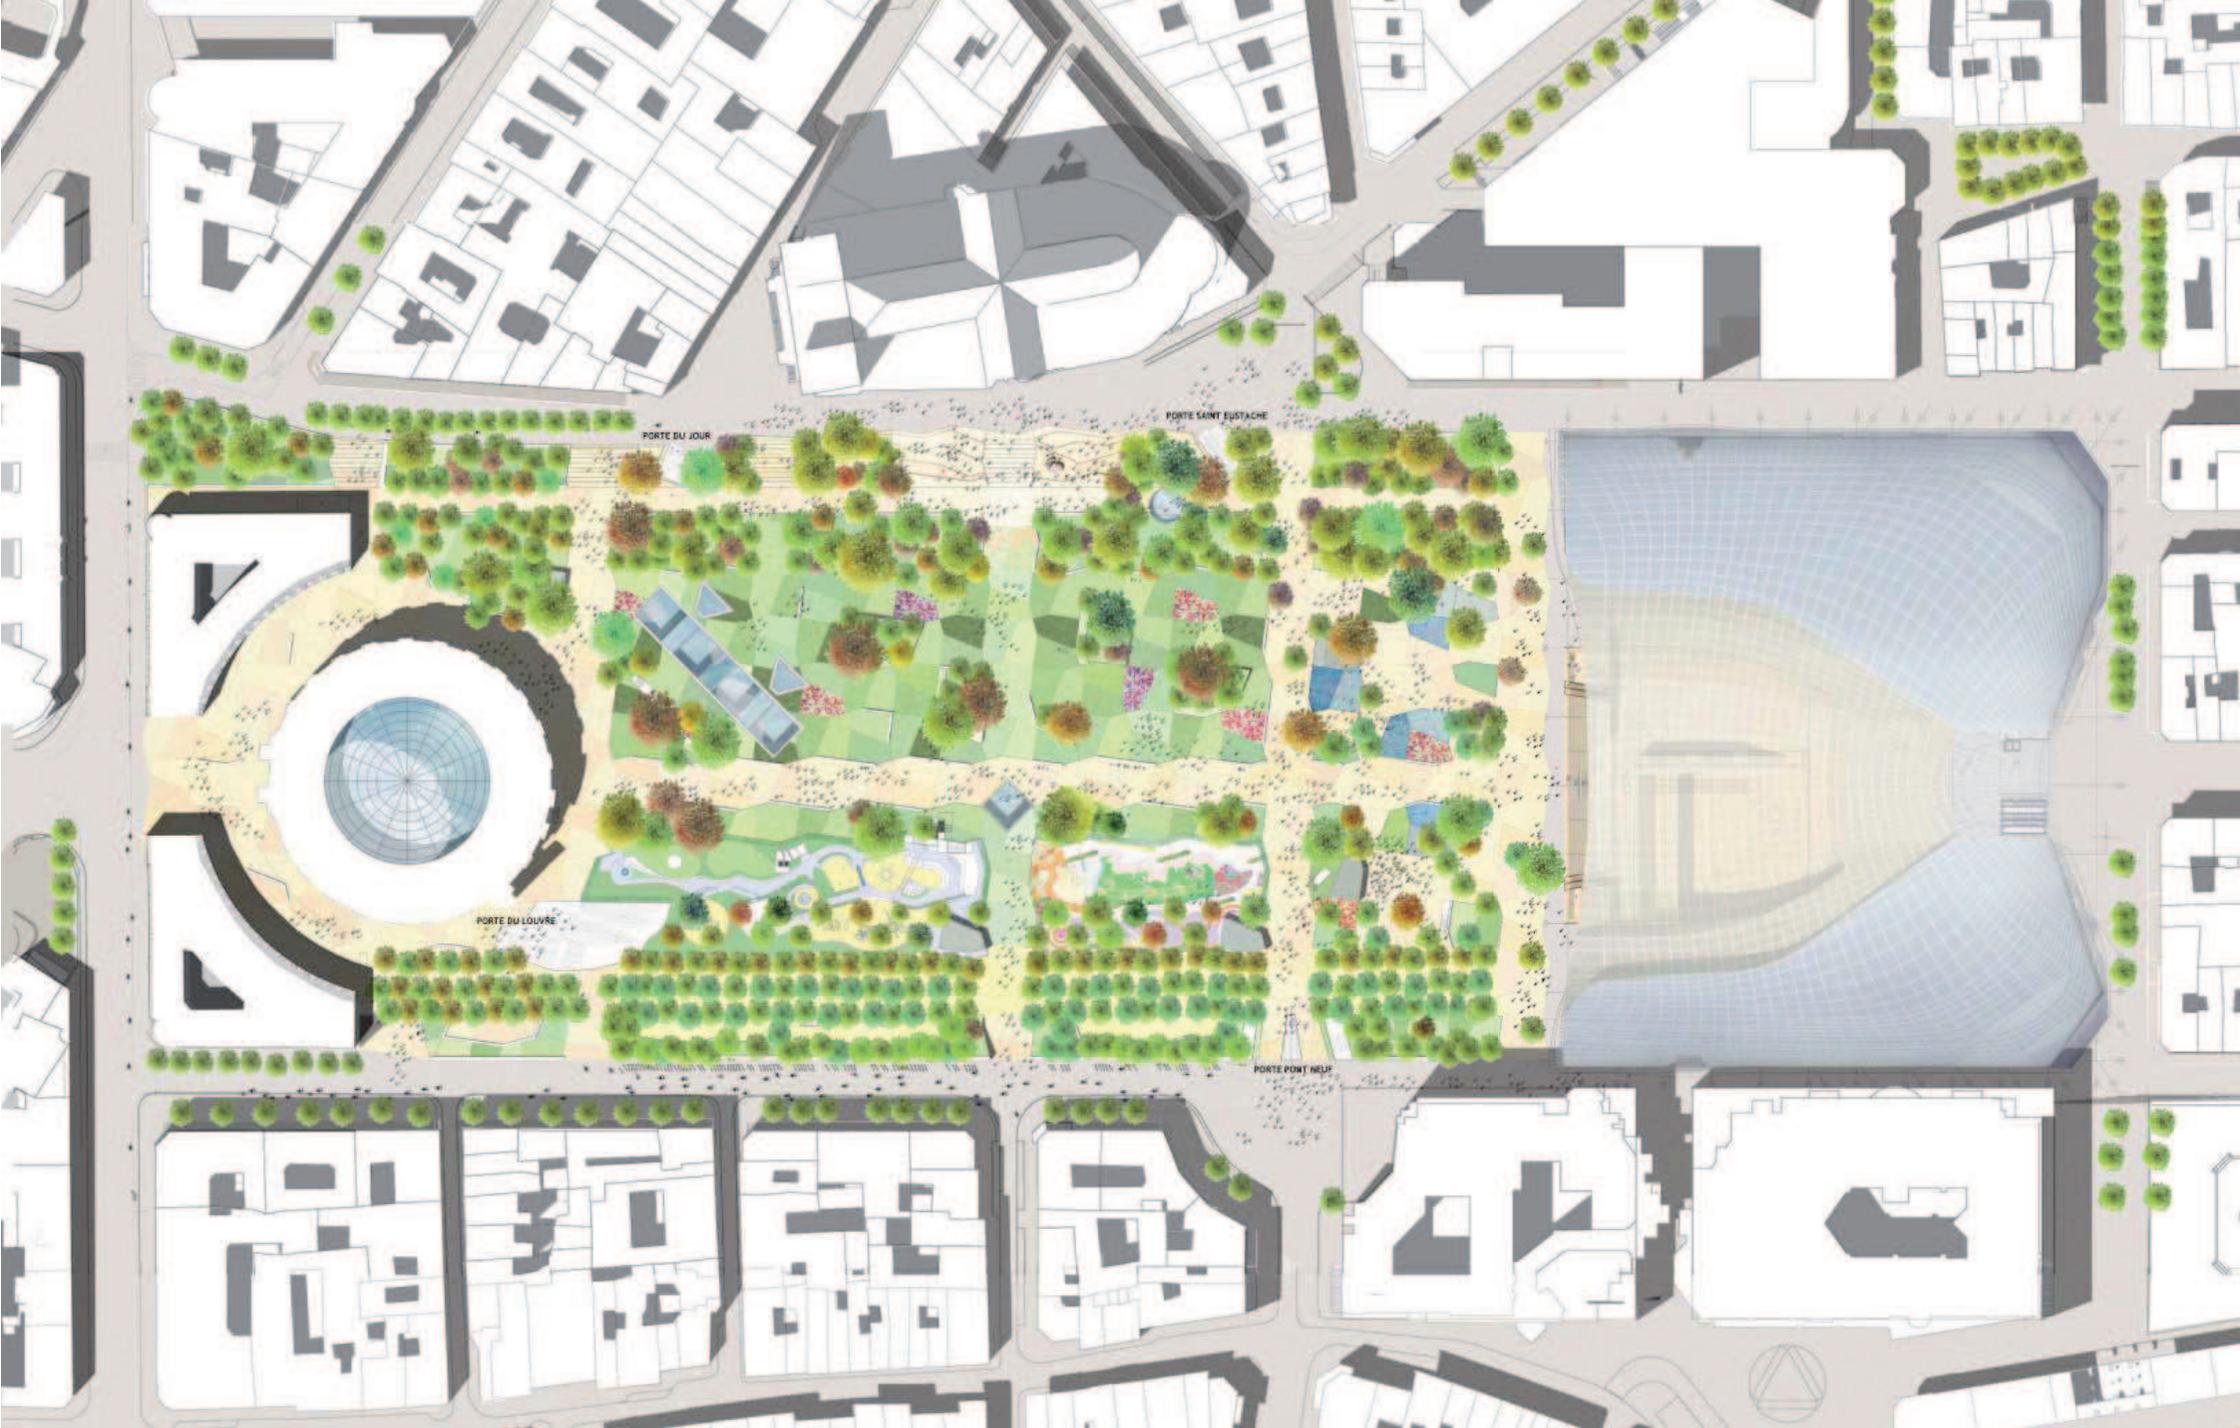
Les lieux et les usages

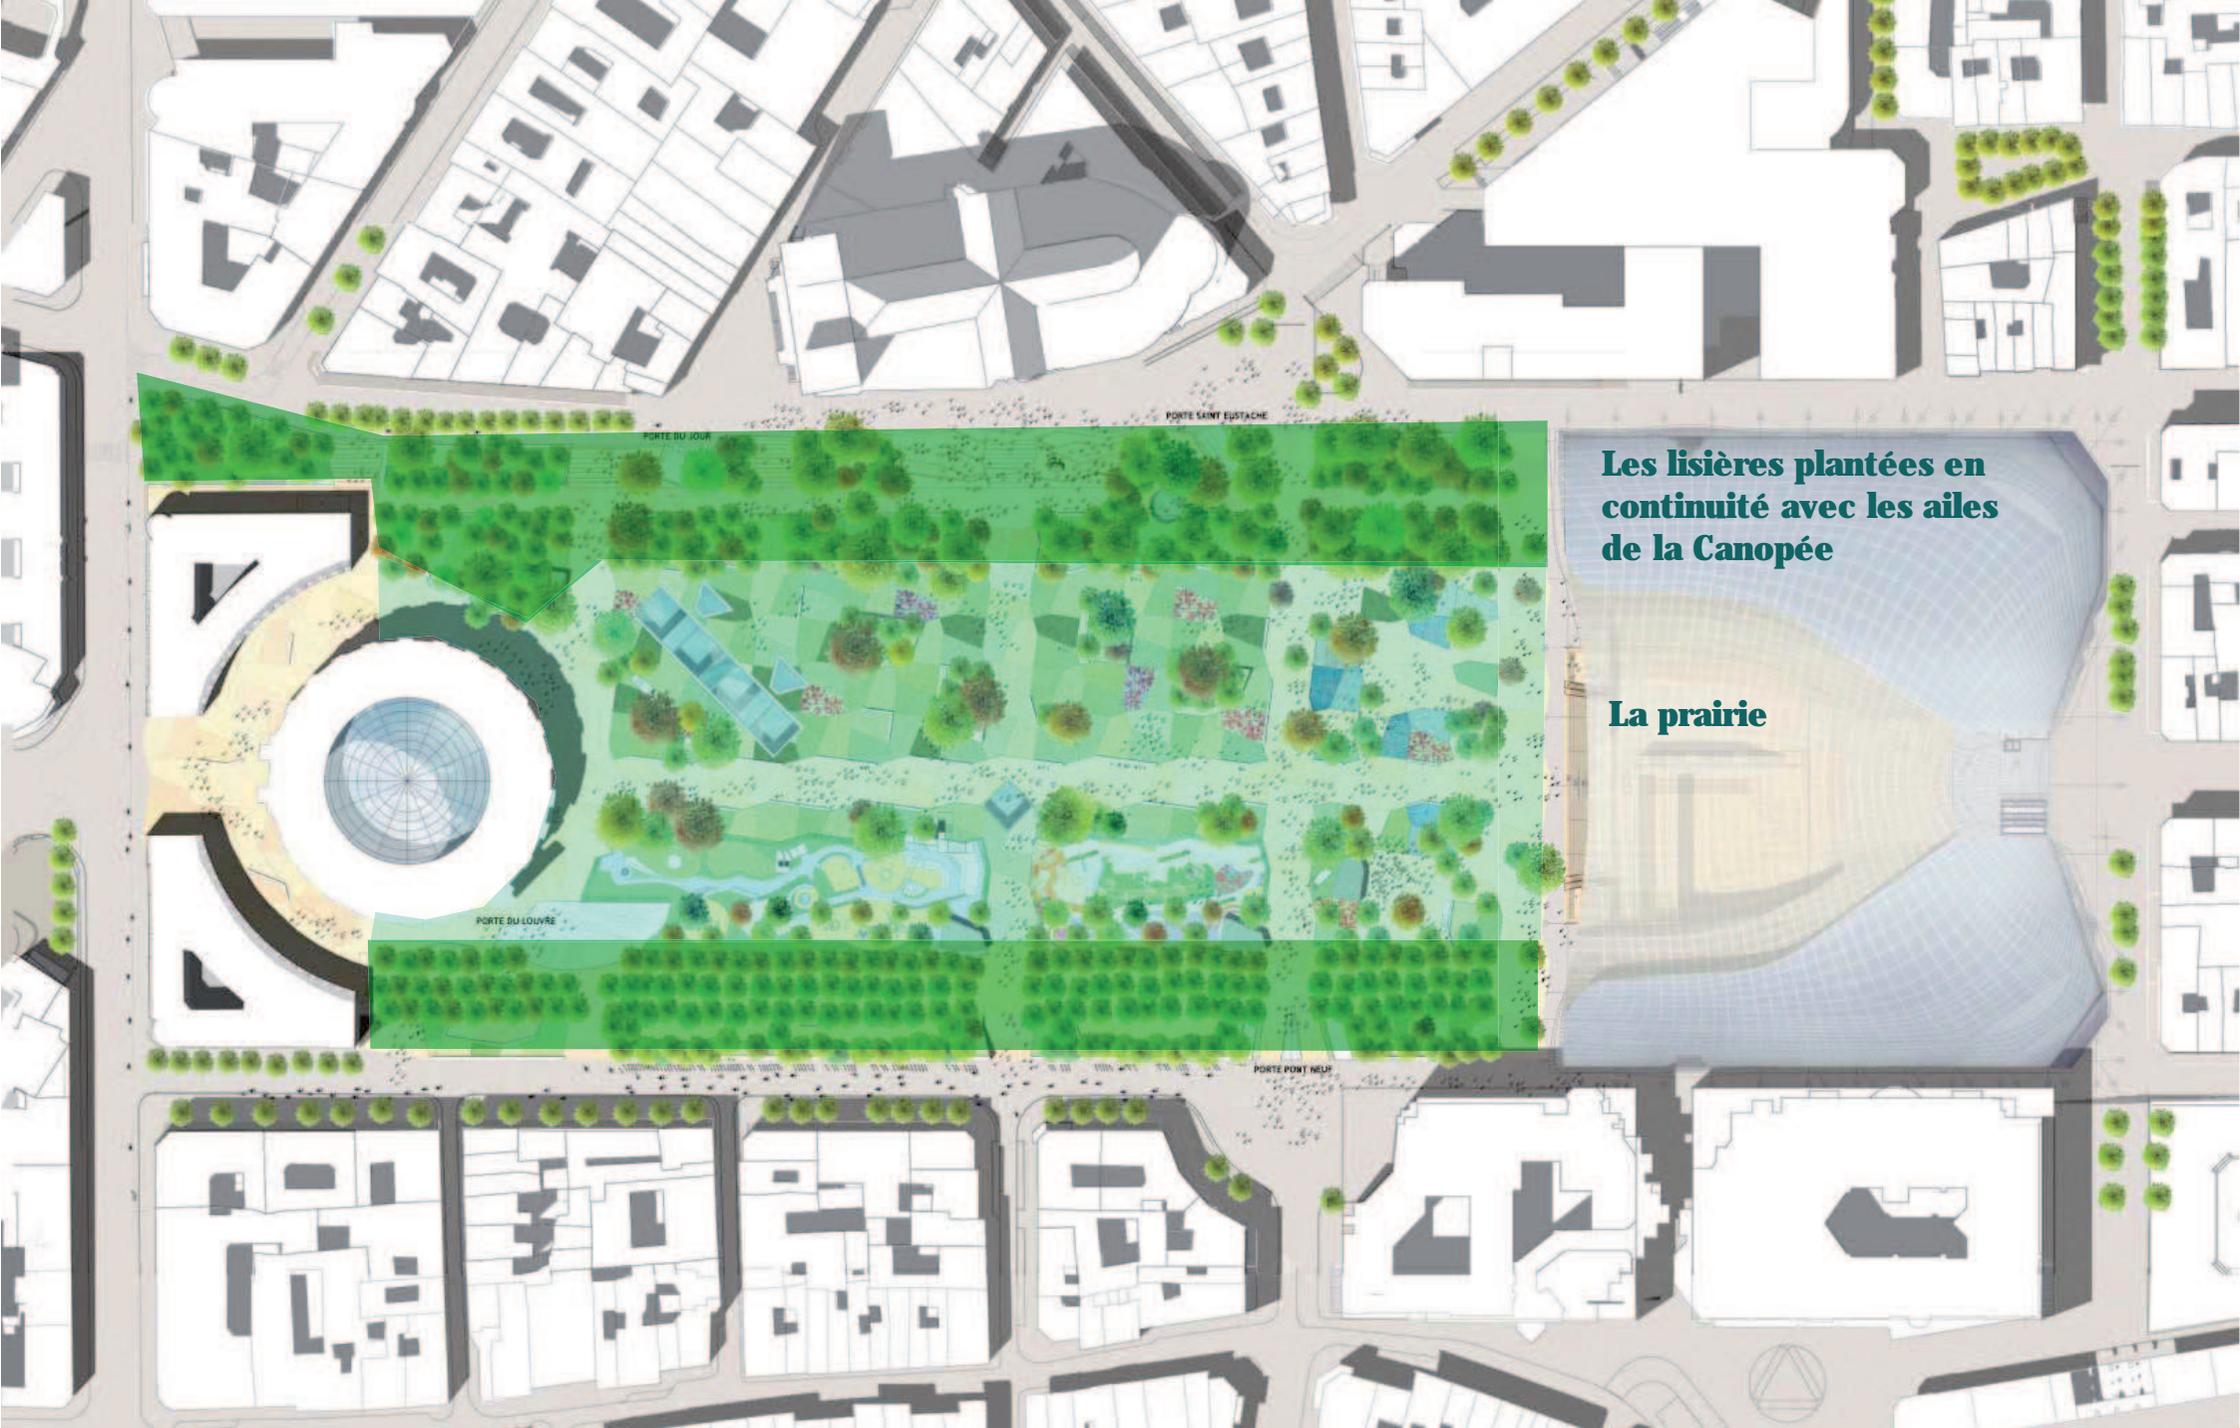
Les lieux et les usages

Les lisières plantées en continuité avec les ailes de la Canopée

La prairie

Les lieux et les usages - une prairie entre deux lisières plantées

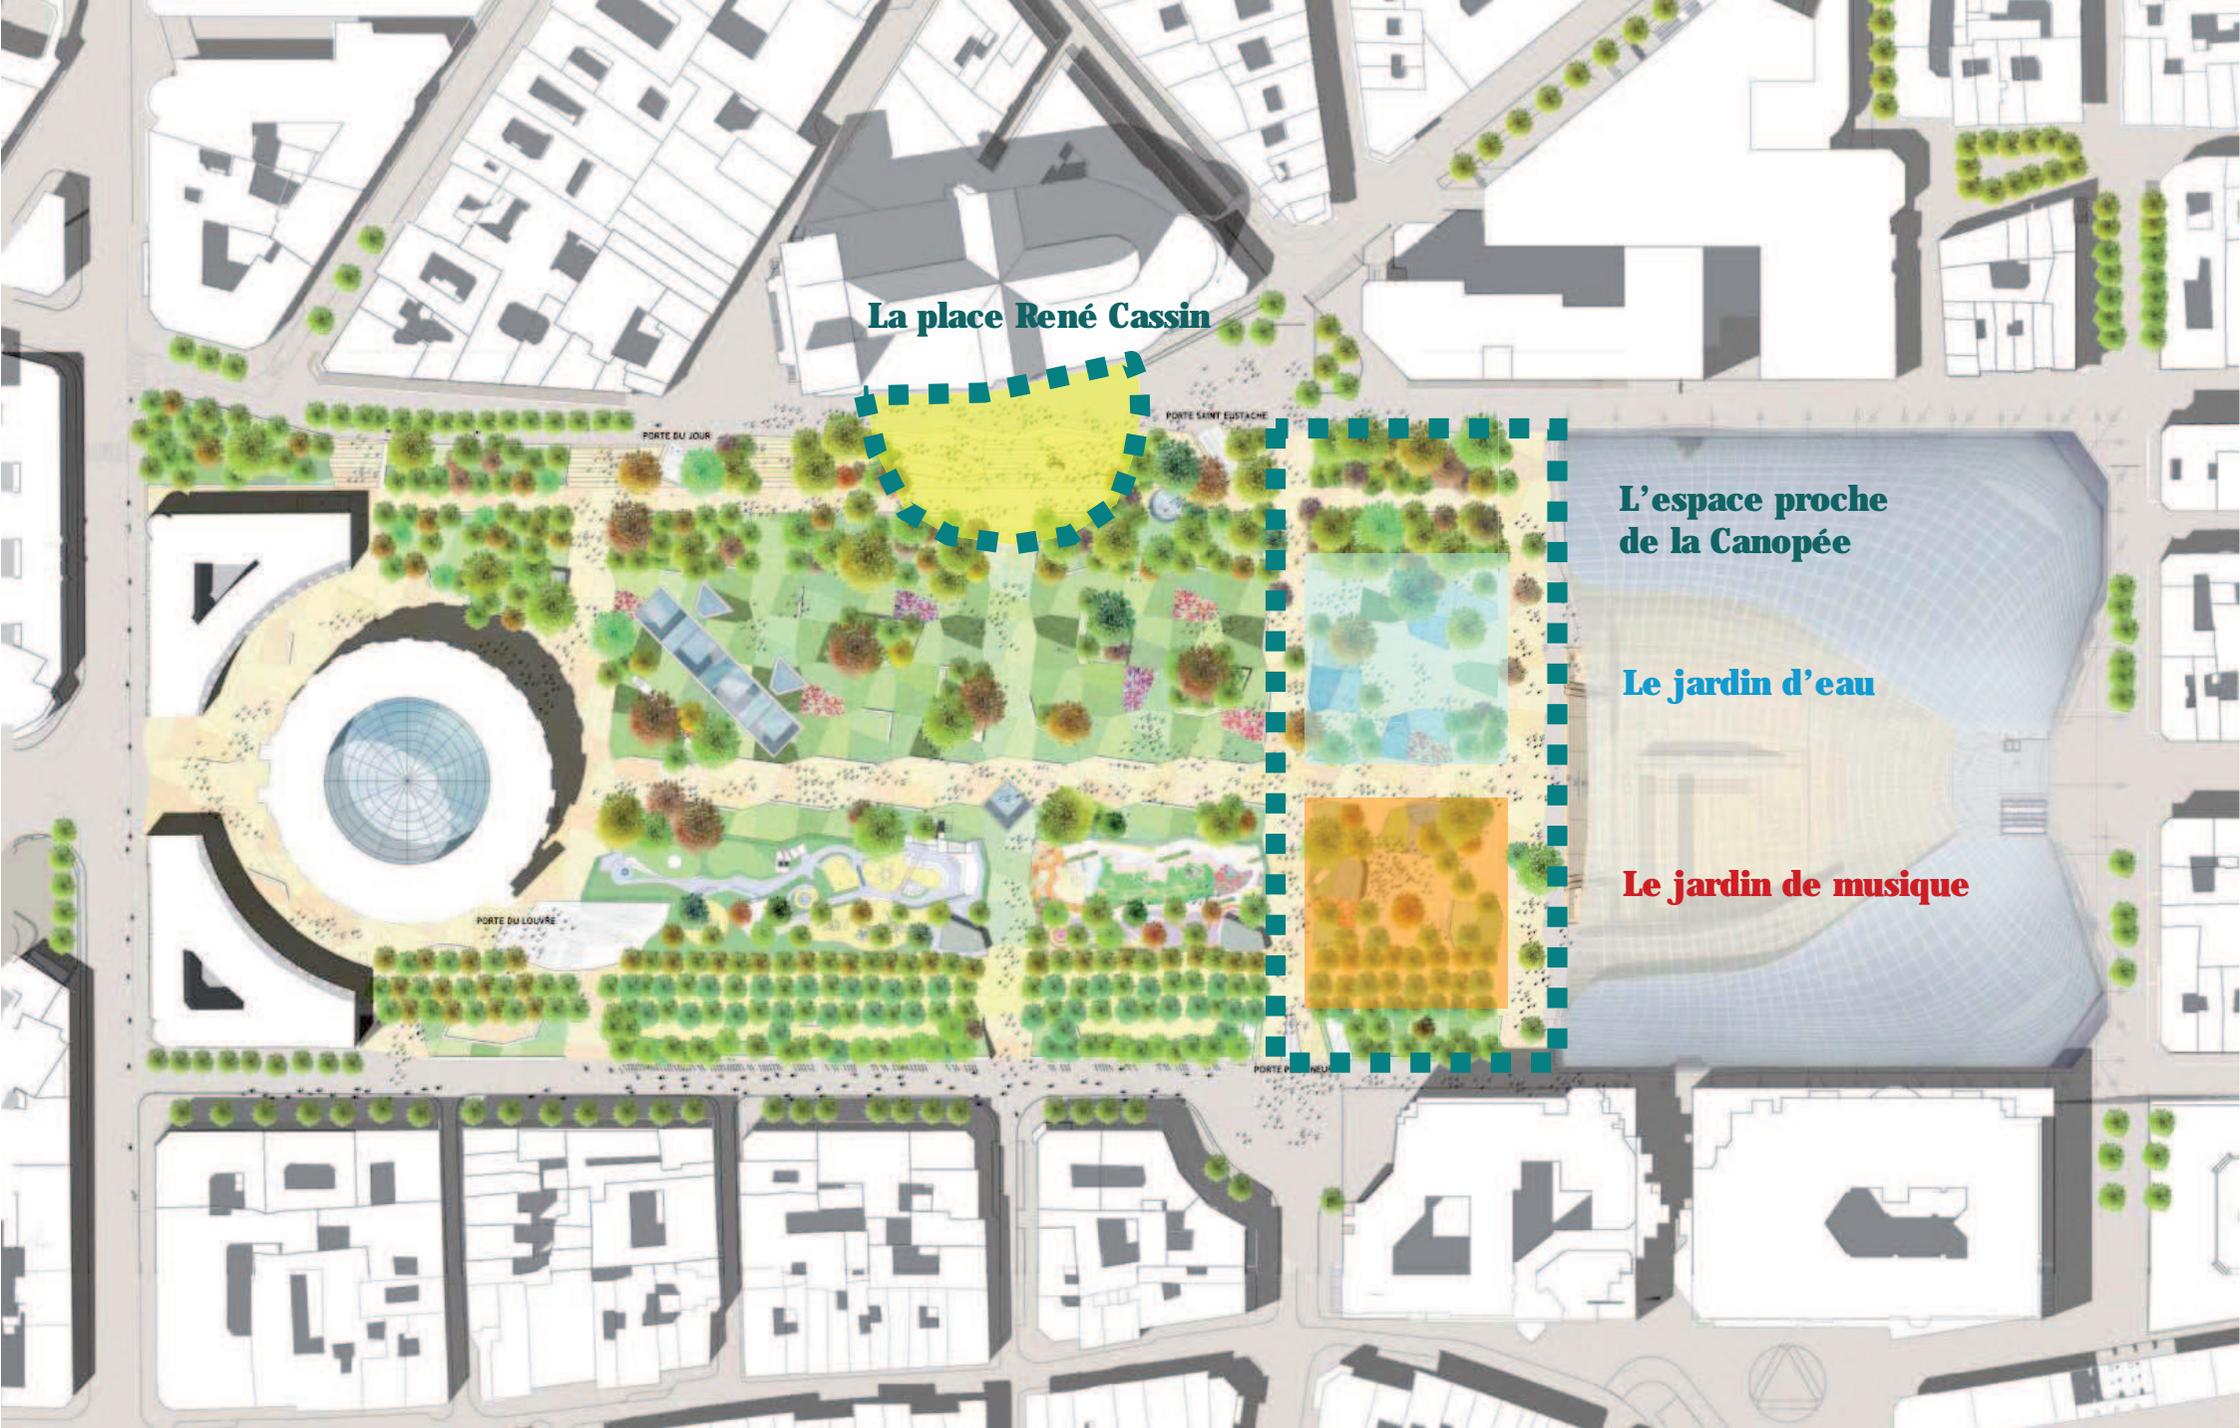
La place René Cassin

L'espace proche de la Canopée

Le jardin d'eau

Le jardin de musique

Les lieux et les usages - les espaces de rencontre

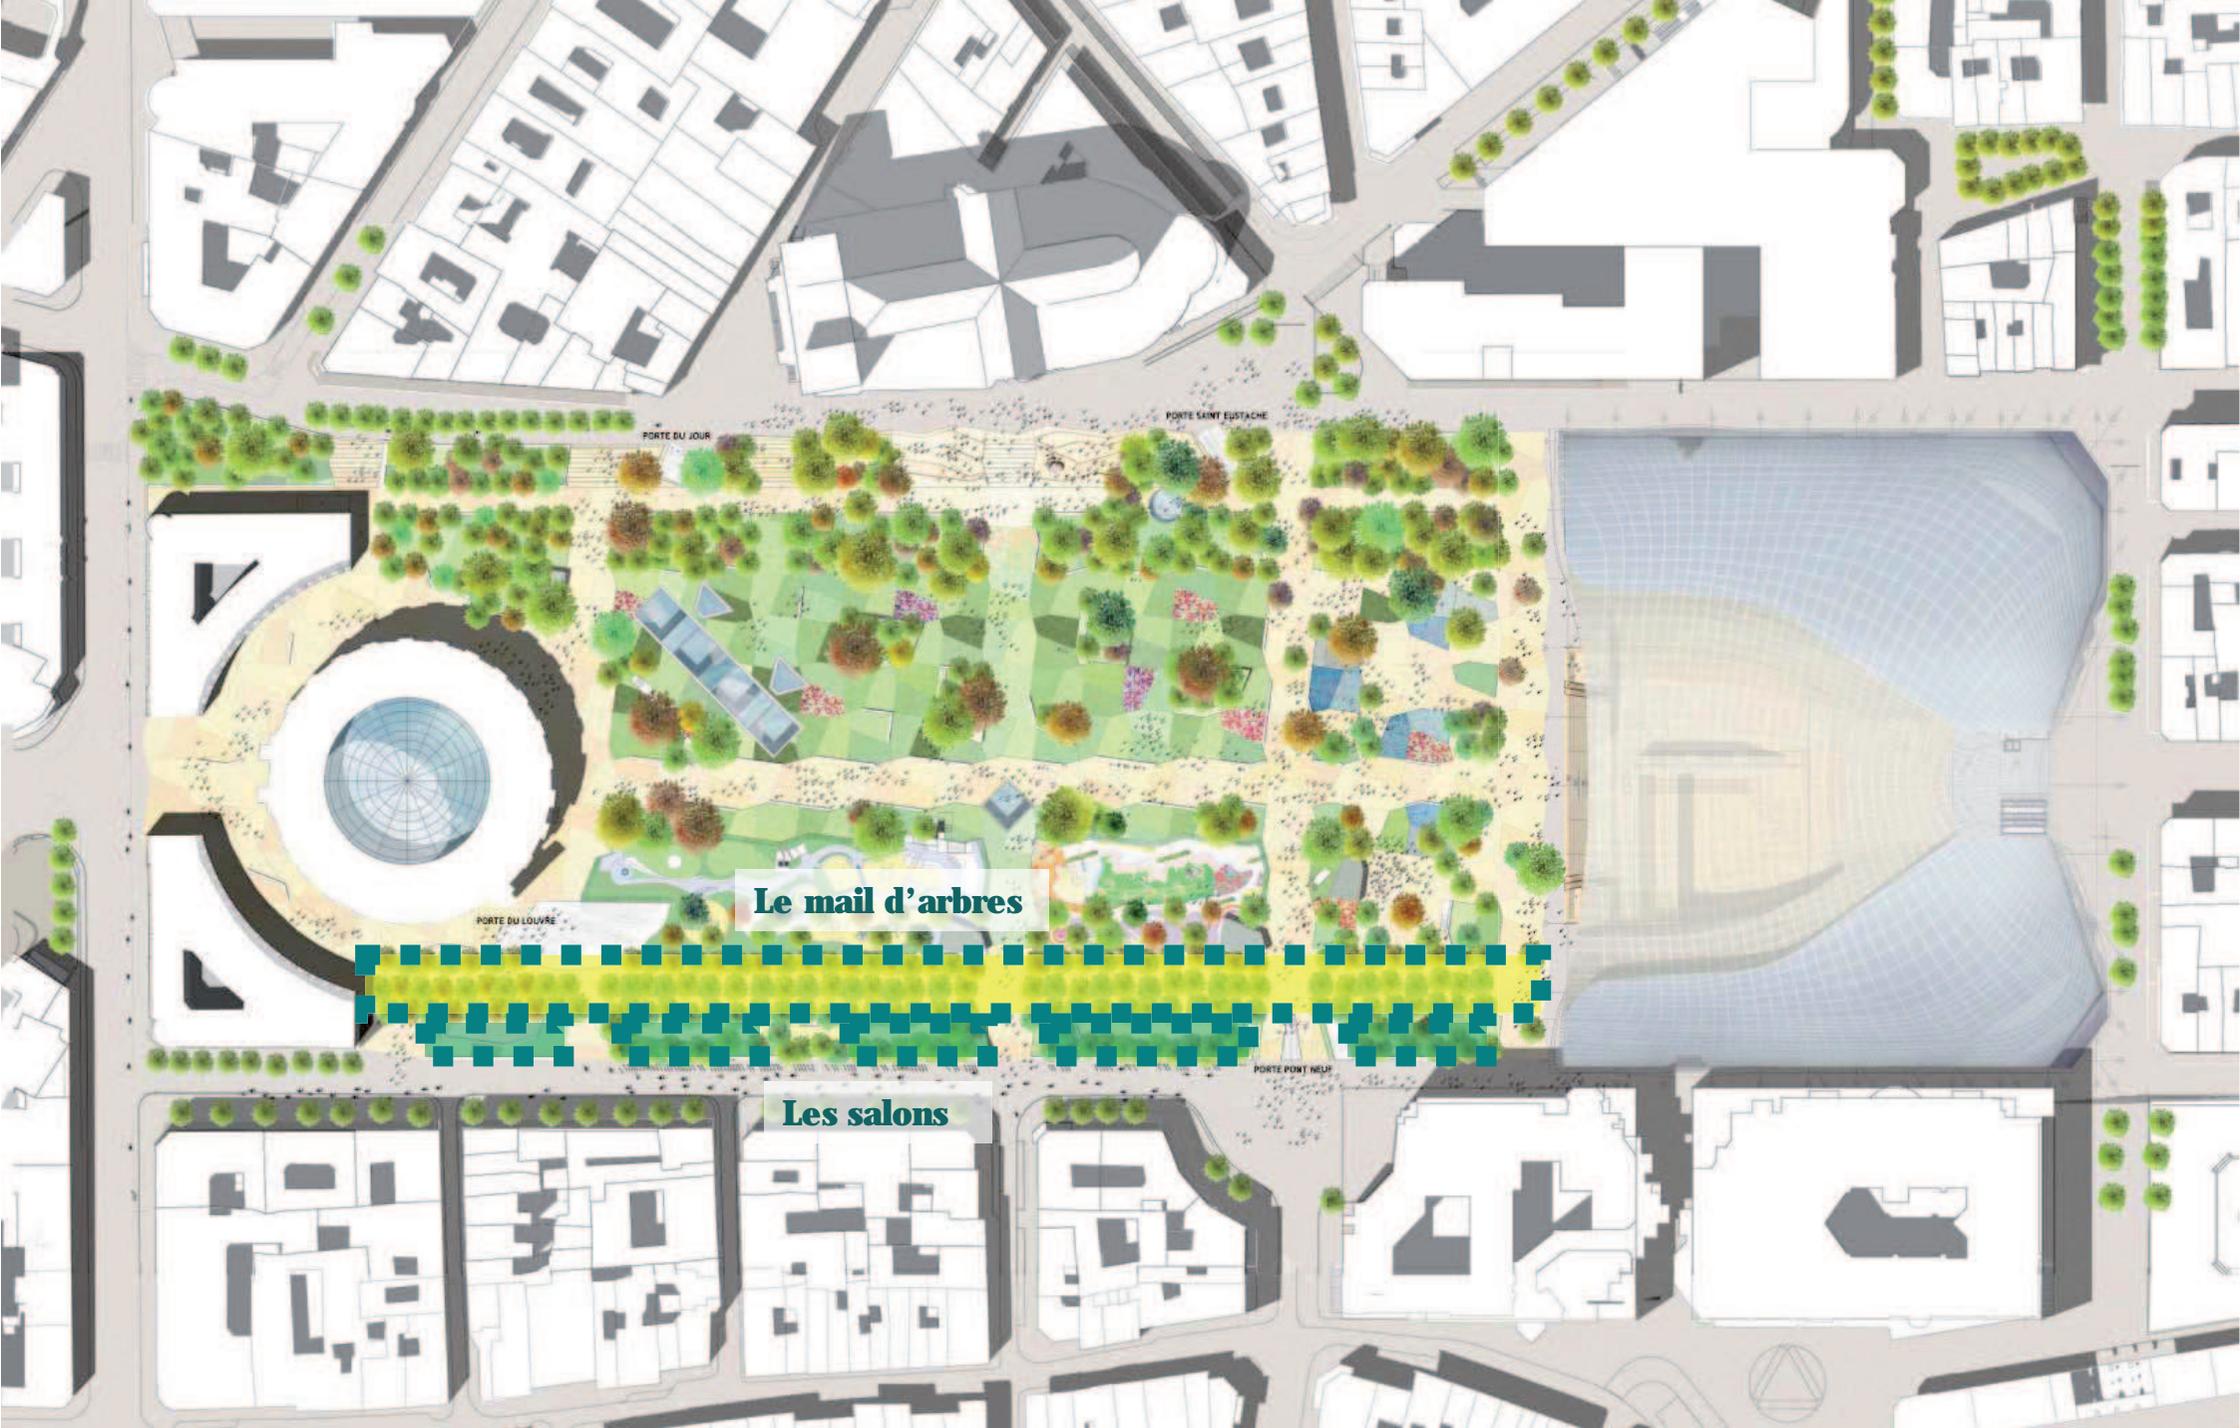
Le mail d'arbres

Les salons

Les lieux et les usages - mail et salons

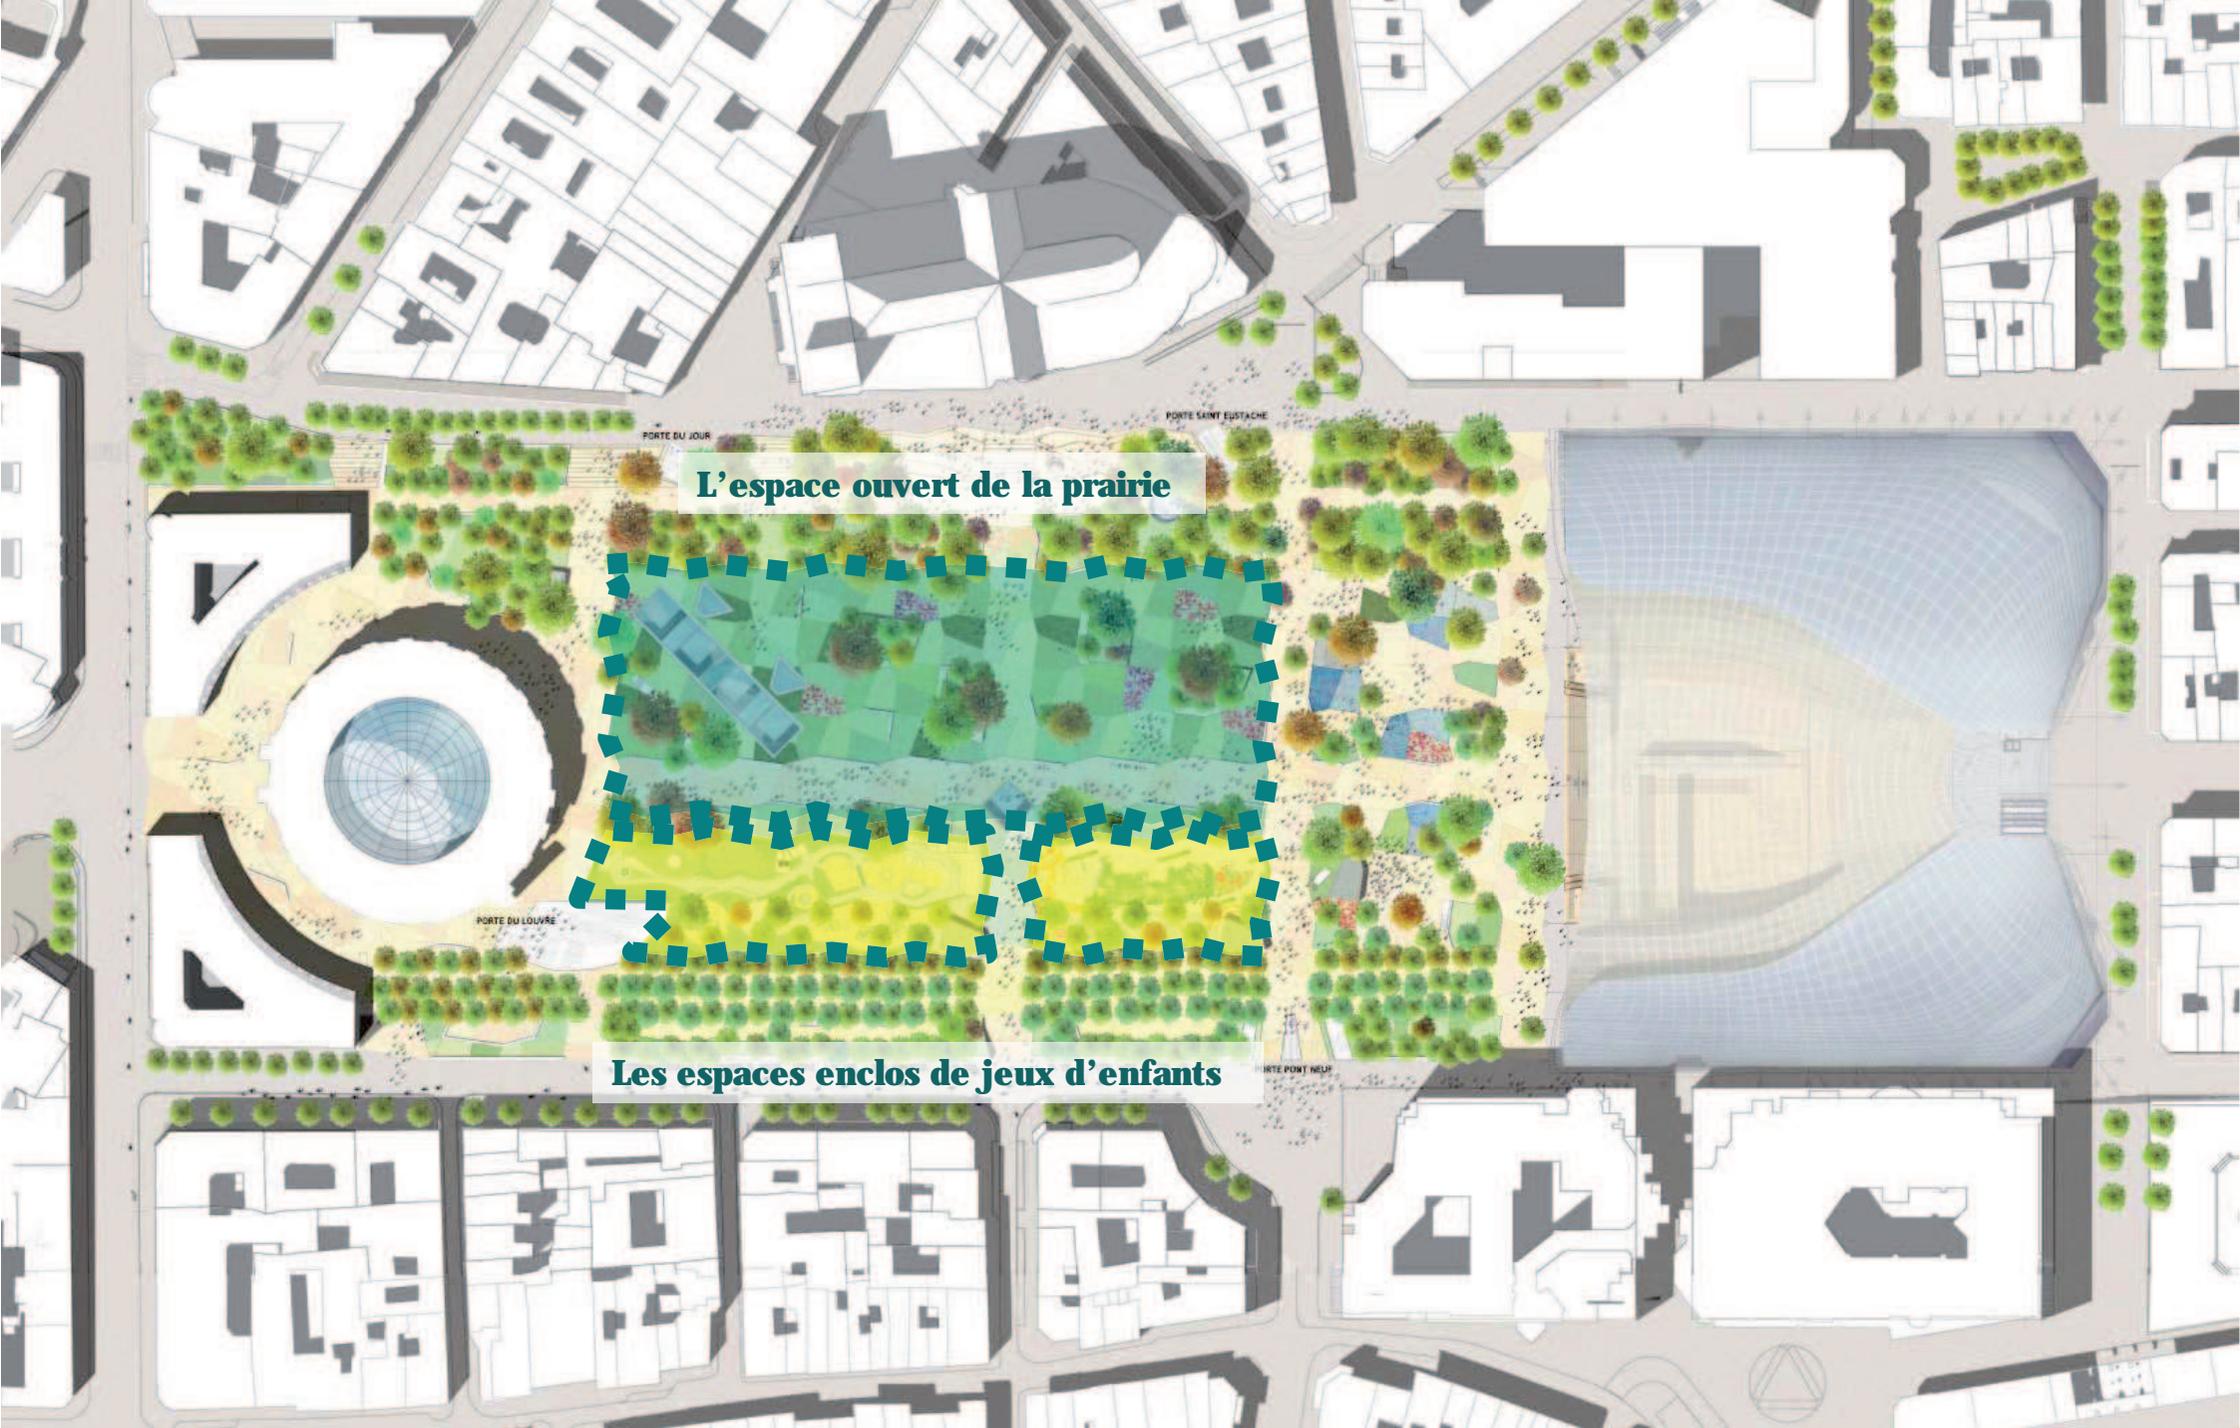
L'espace ouvert de la prairie

Les espaces enclos de jeux d'enfants

Les lieux et les usages - les enfants

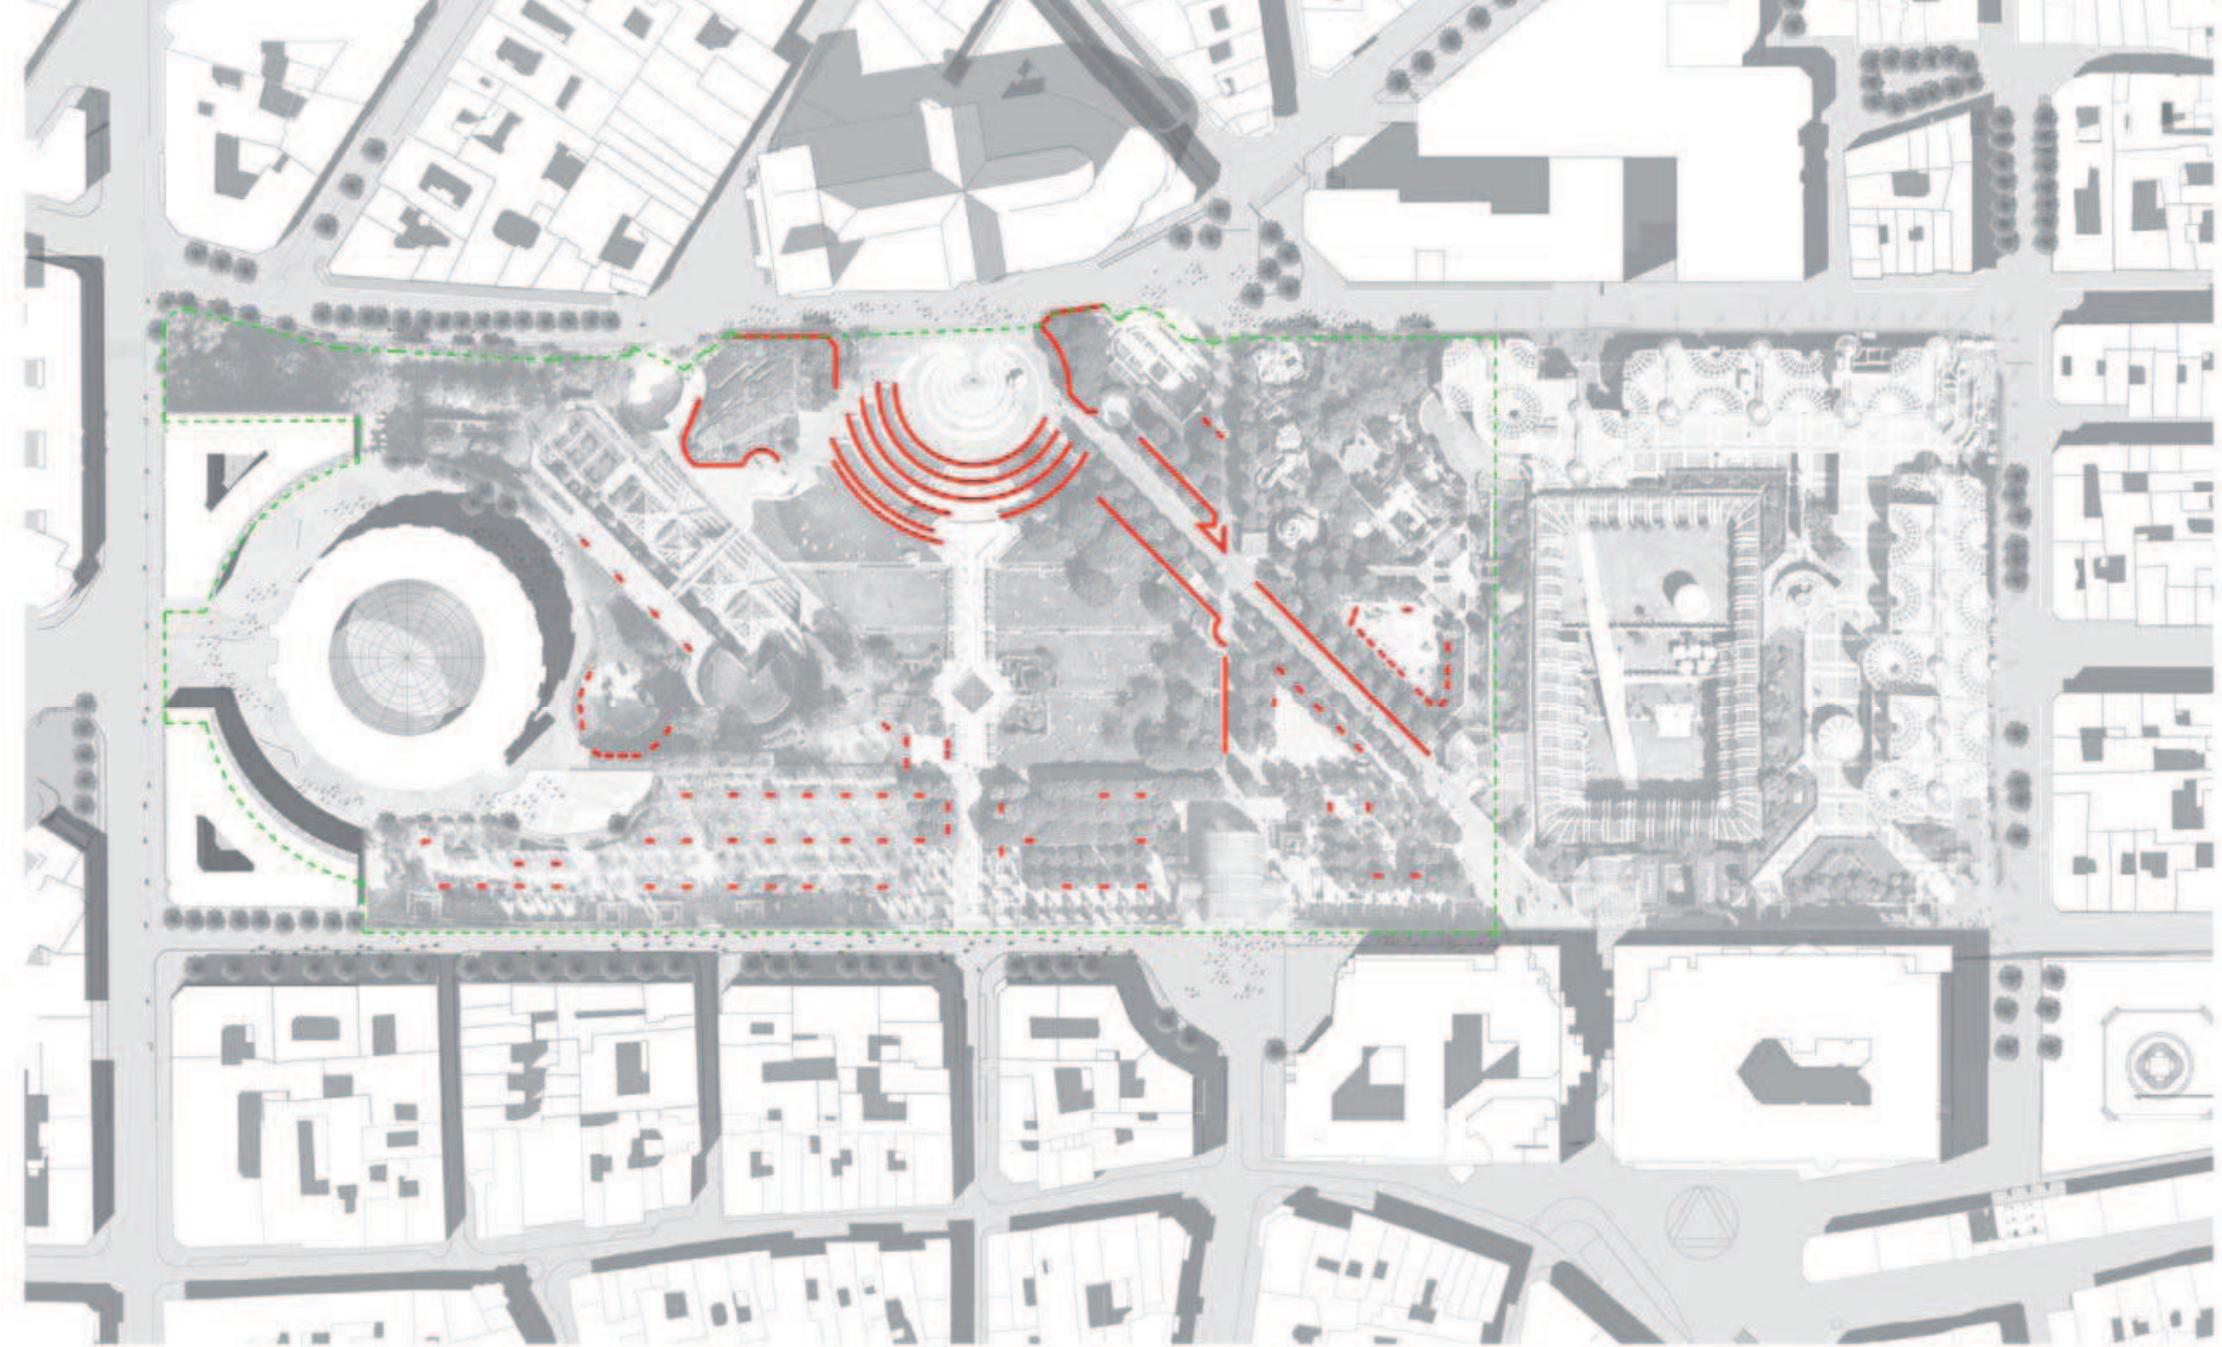
LIGNAIRE BANCS PUBLICS — 942 mètres linéaires

Les bancs et assises - la situation actuelle

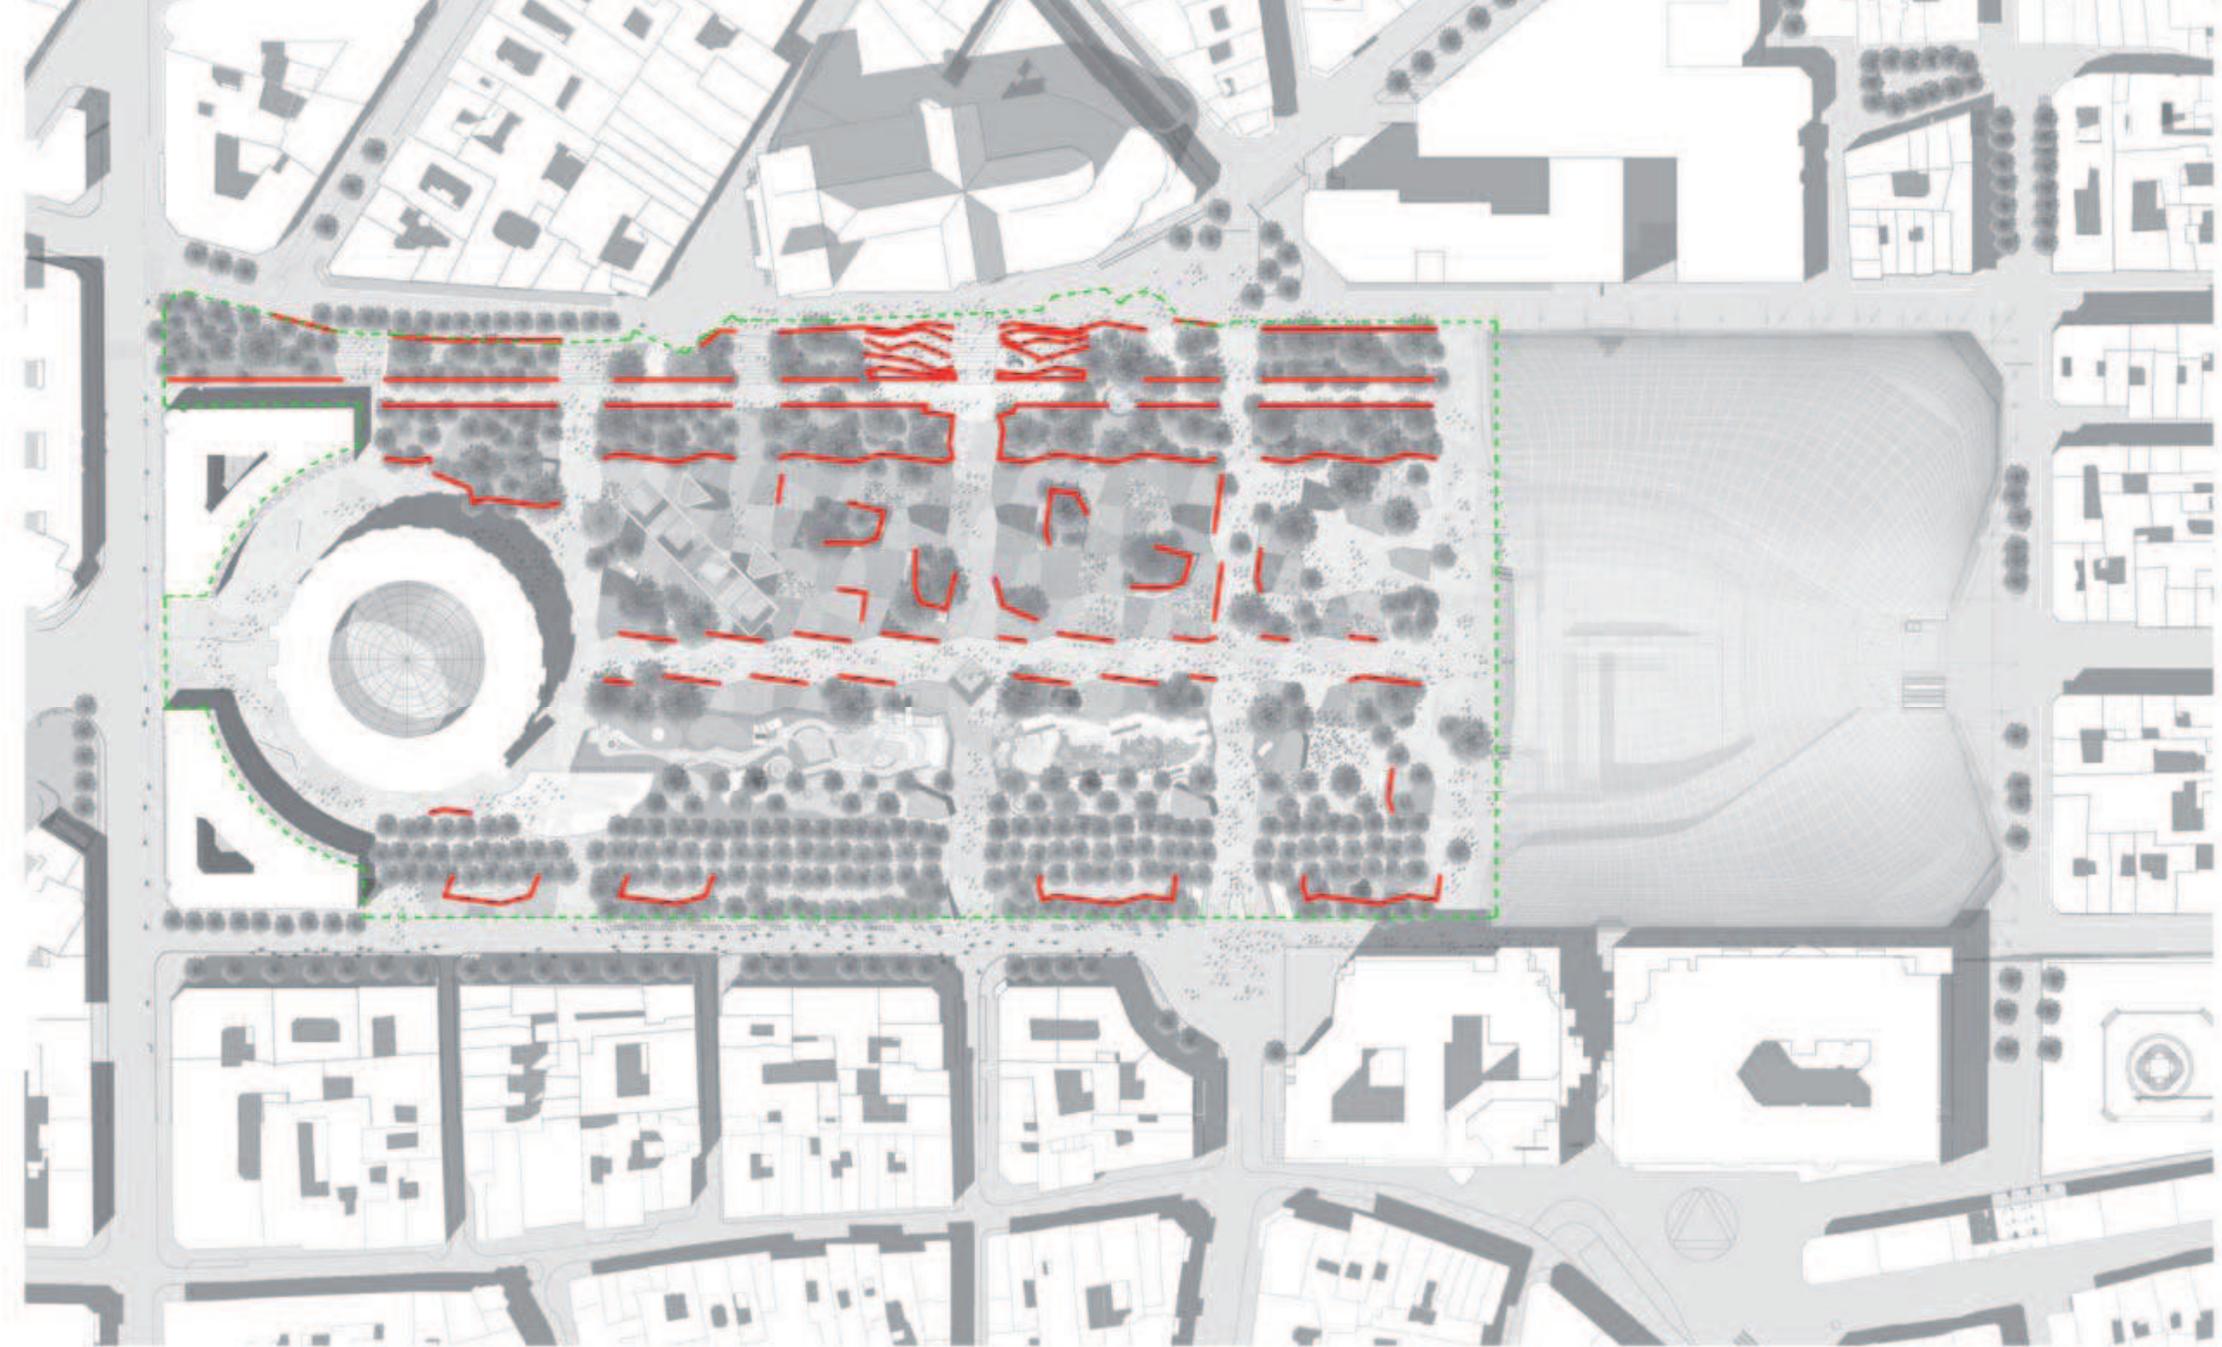
LINEAIRE BANCS PUBLICS — 3 780 mètres linéaires

Les bancs et assises - le projet
