les halles

Le jardin des Halles

1/ Enjeux et objectifs du projet

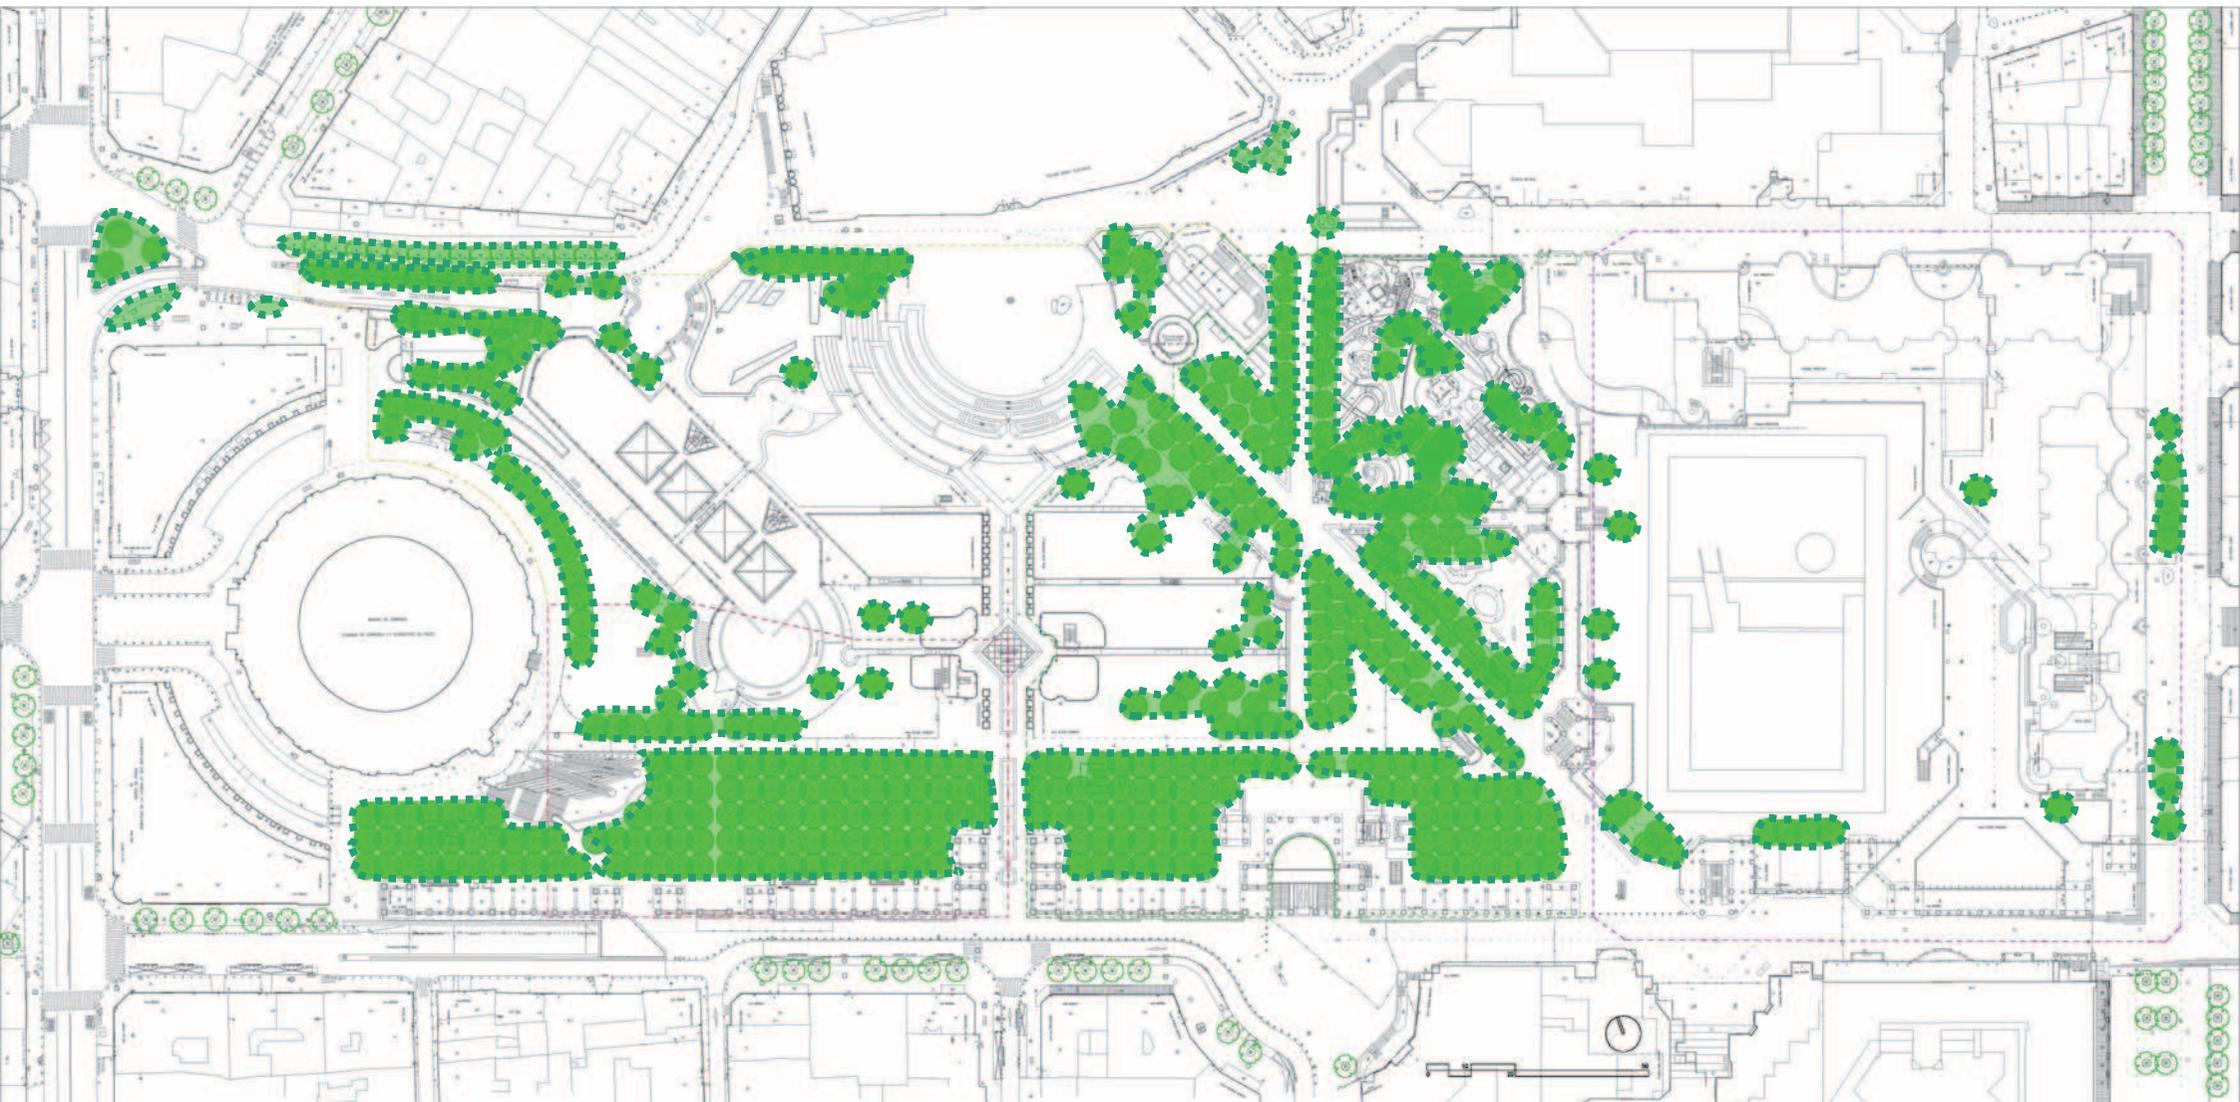
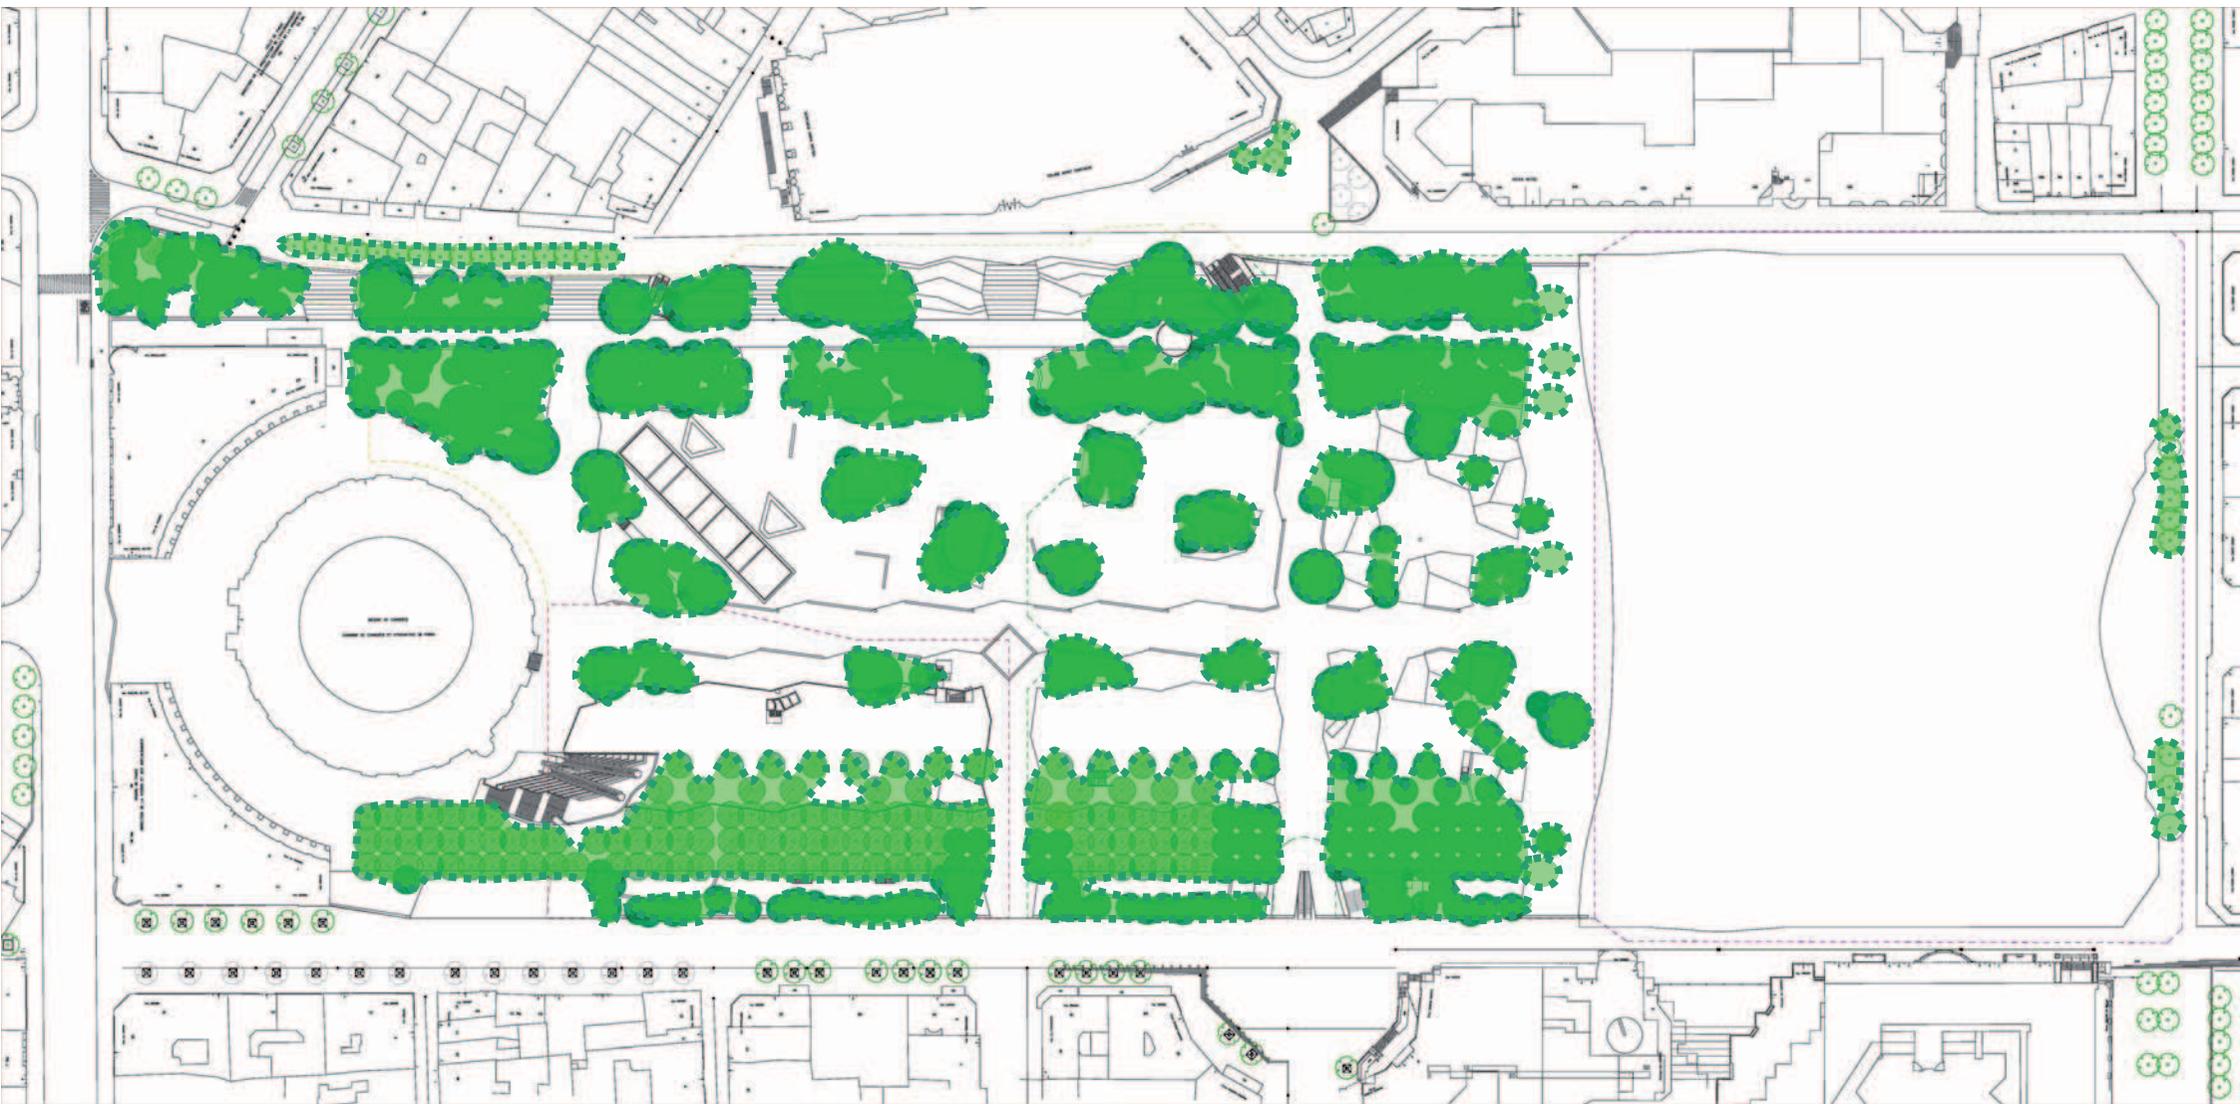
Les masses boisées - le projet

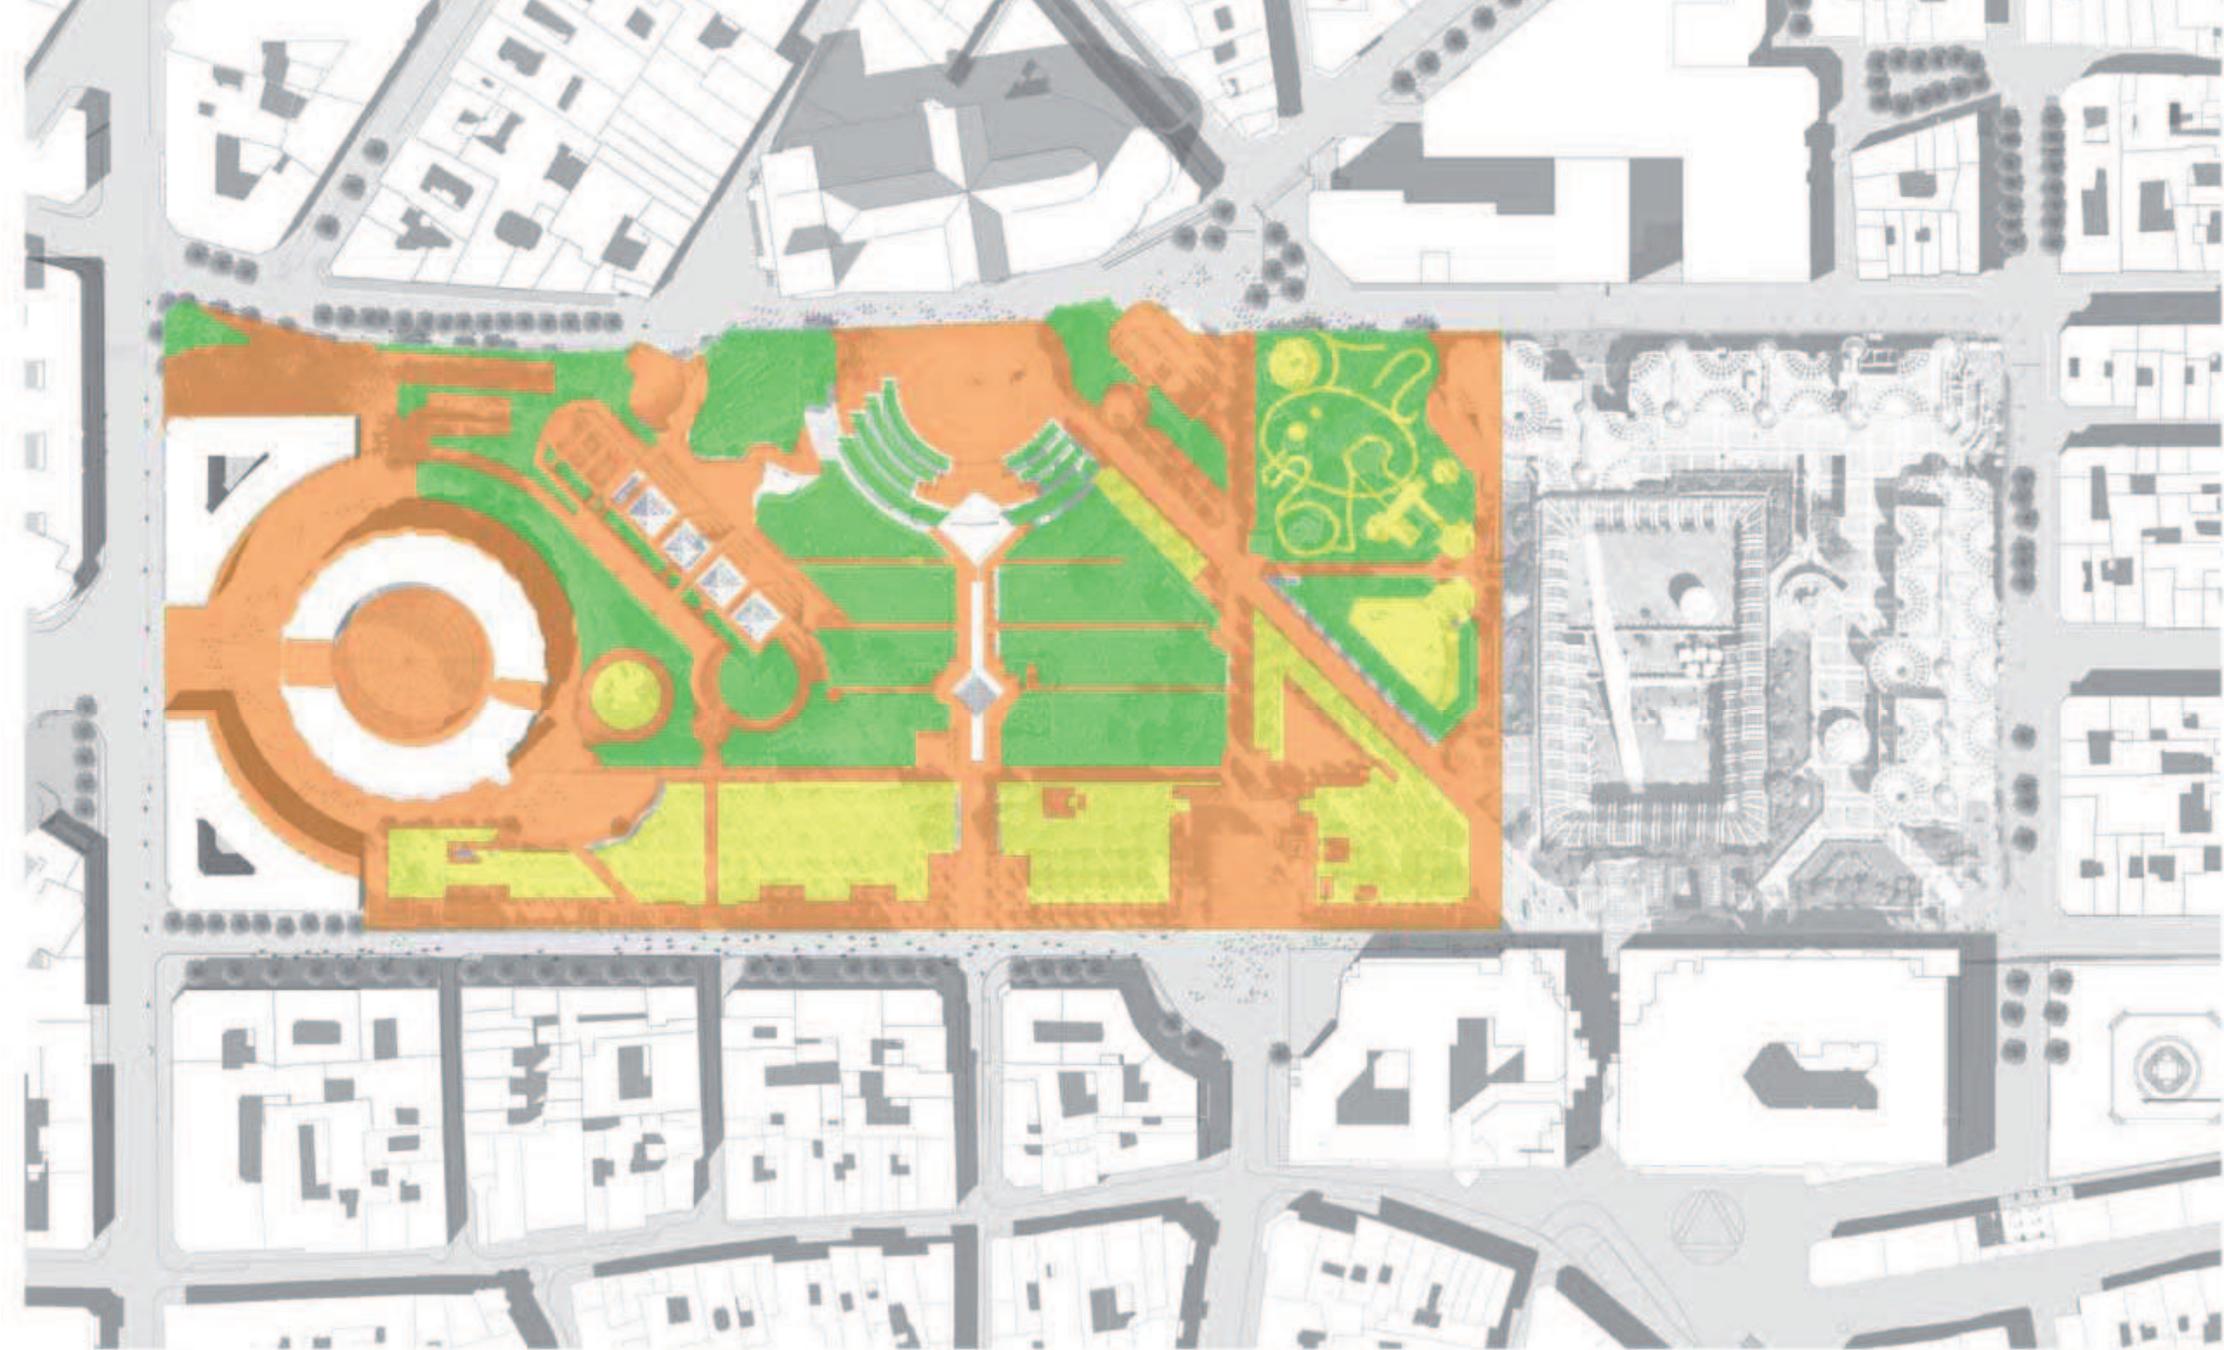
EMPRISE SOL VEGETAL 26 %

EMPRISE SOL STABILISE 17 %

EMPRISE SOL MINERAL 57 %

Les sols végétaux et minéraux - la situation actuelle

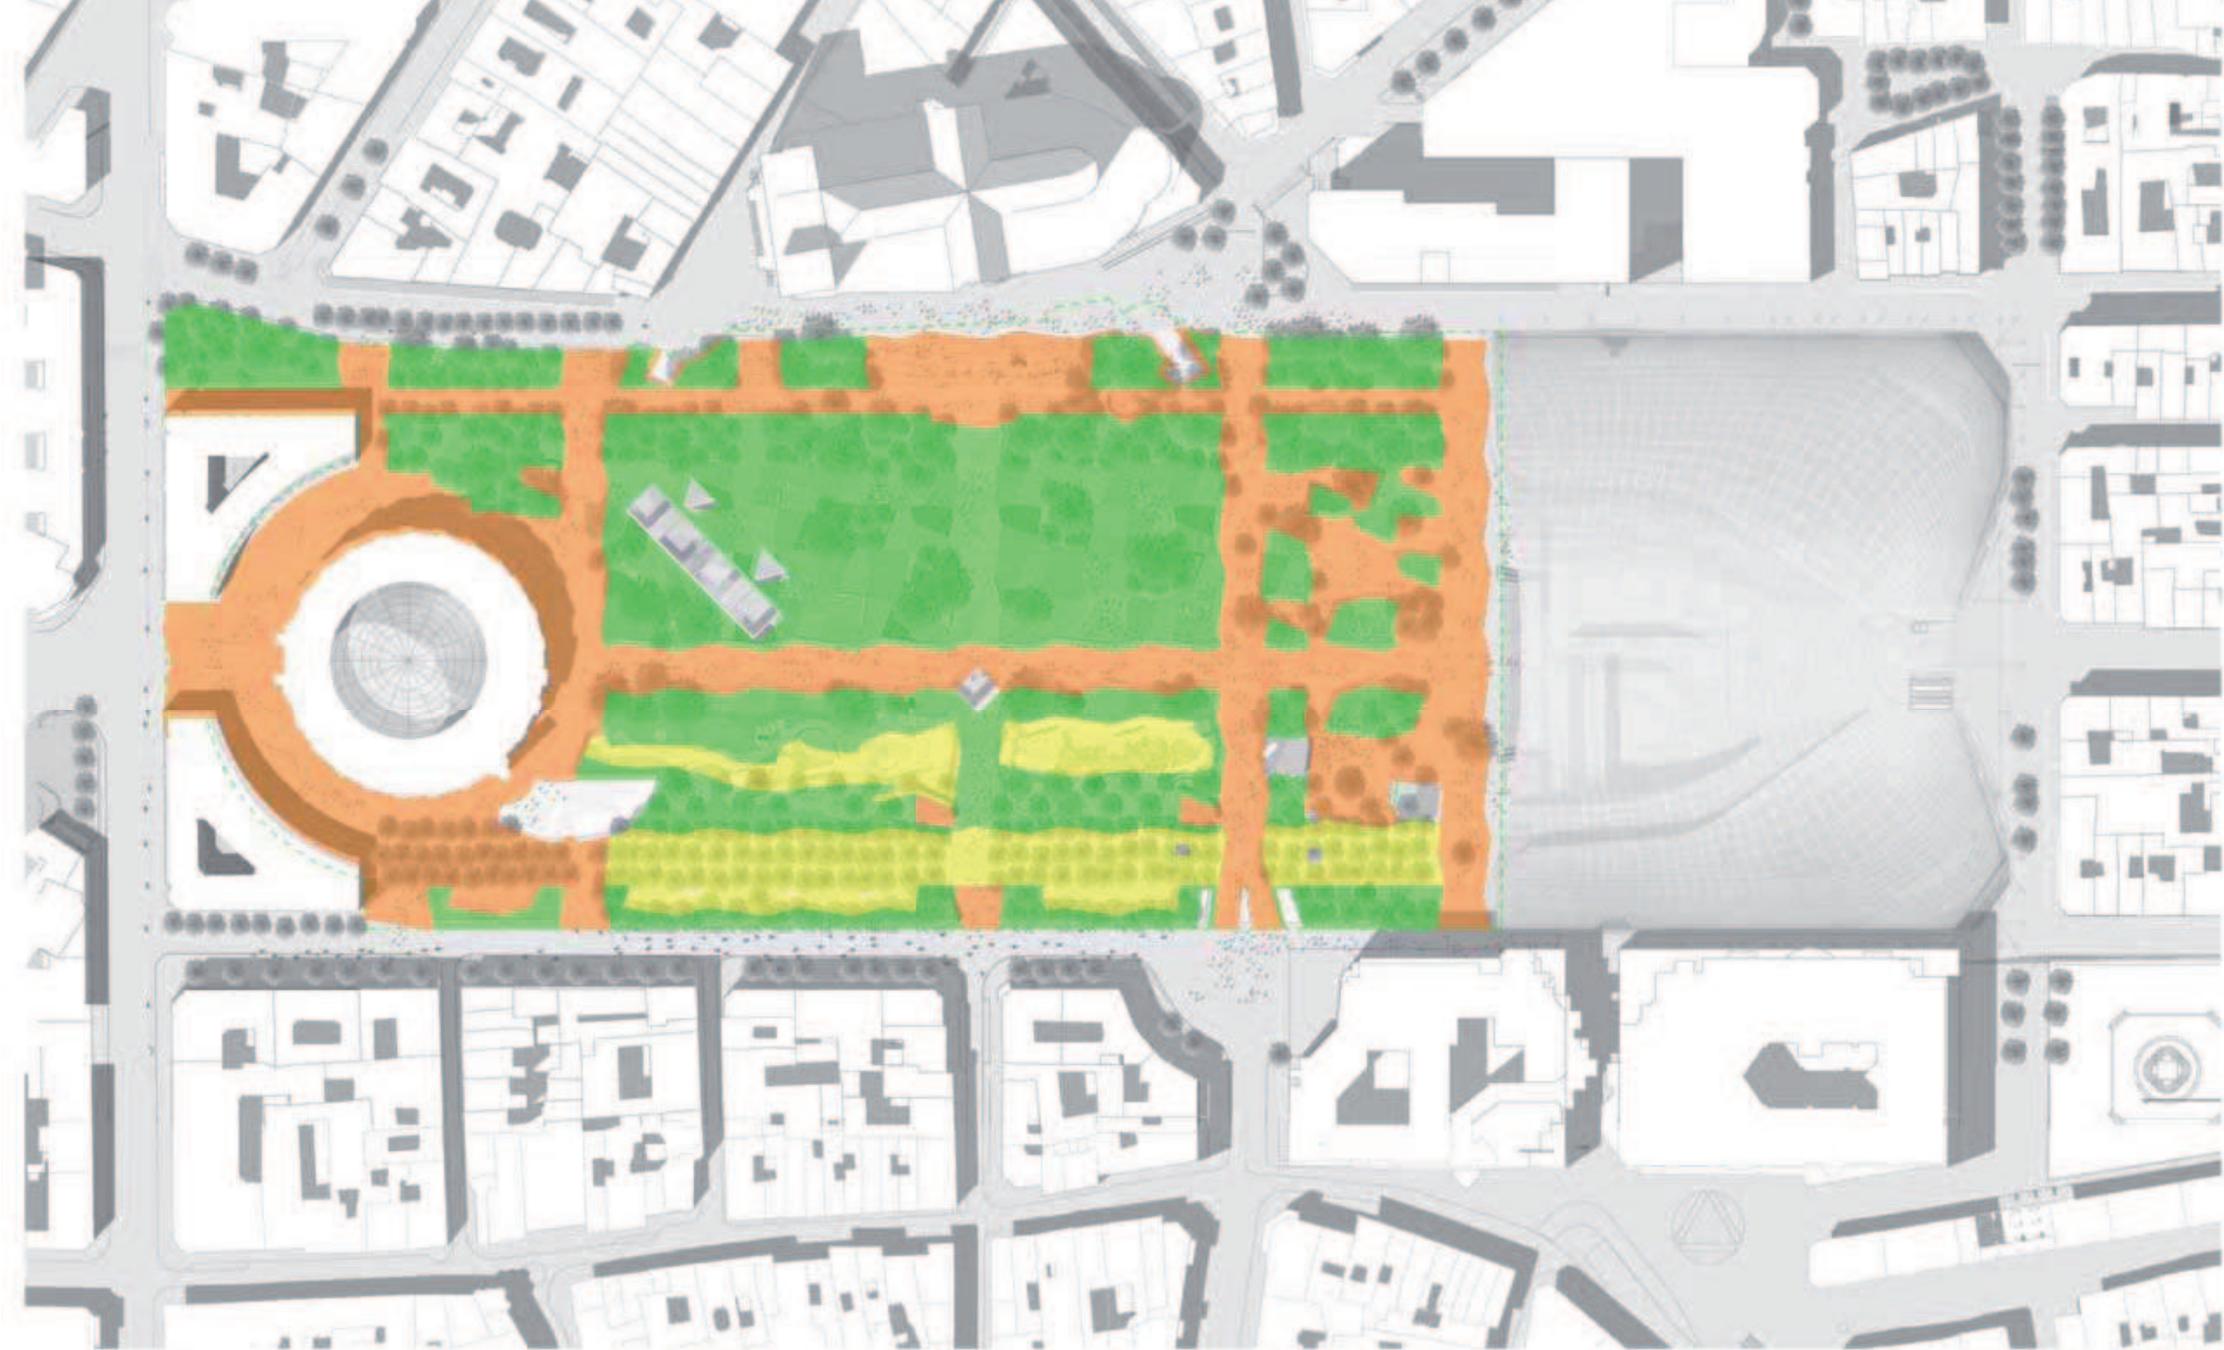
EMPRISE SOL VEGETAL 45 % EMPRISE SOL STABILISE 12 % EMPRISE SOL MINERAL 43 %

Les sols végétaux et minéraux - le projet

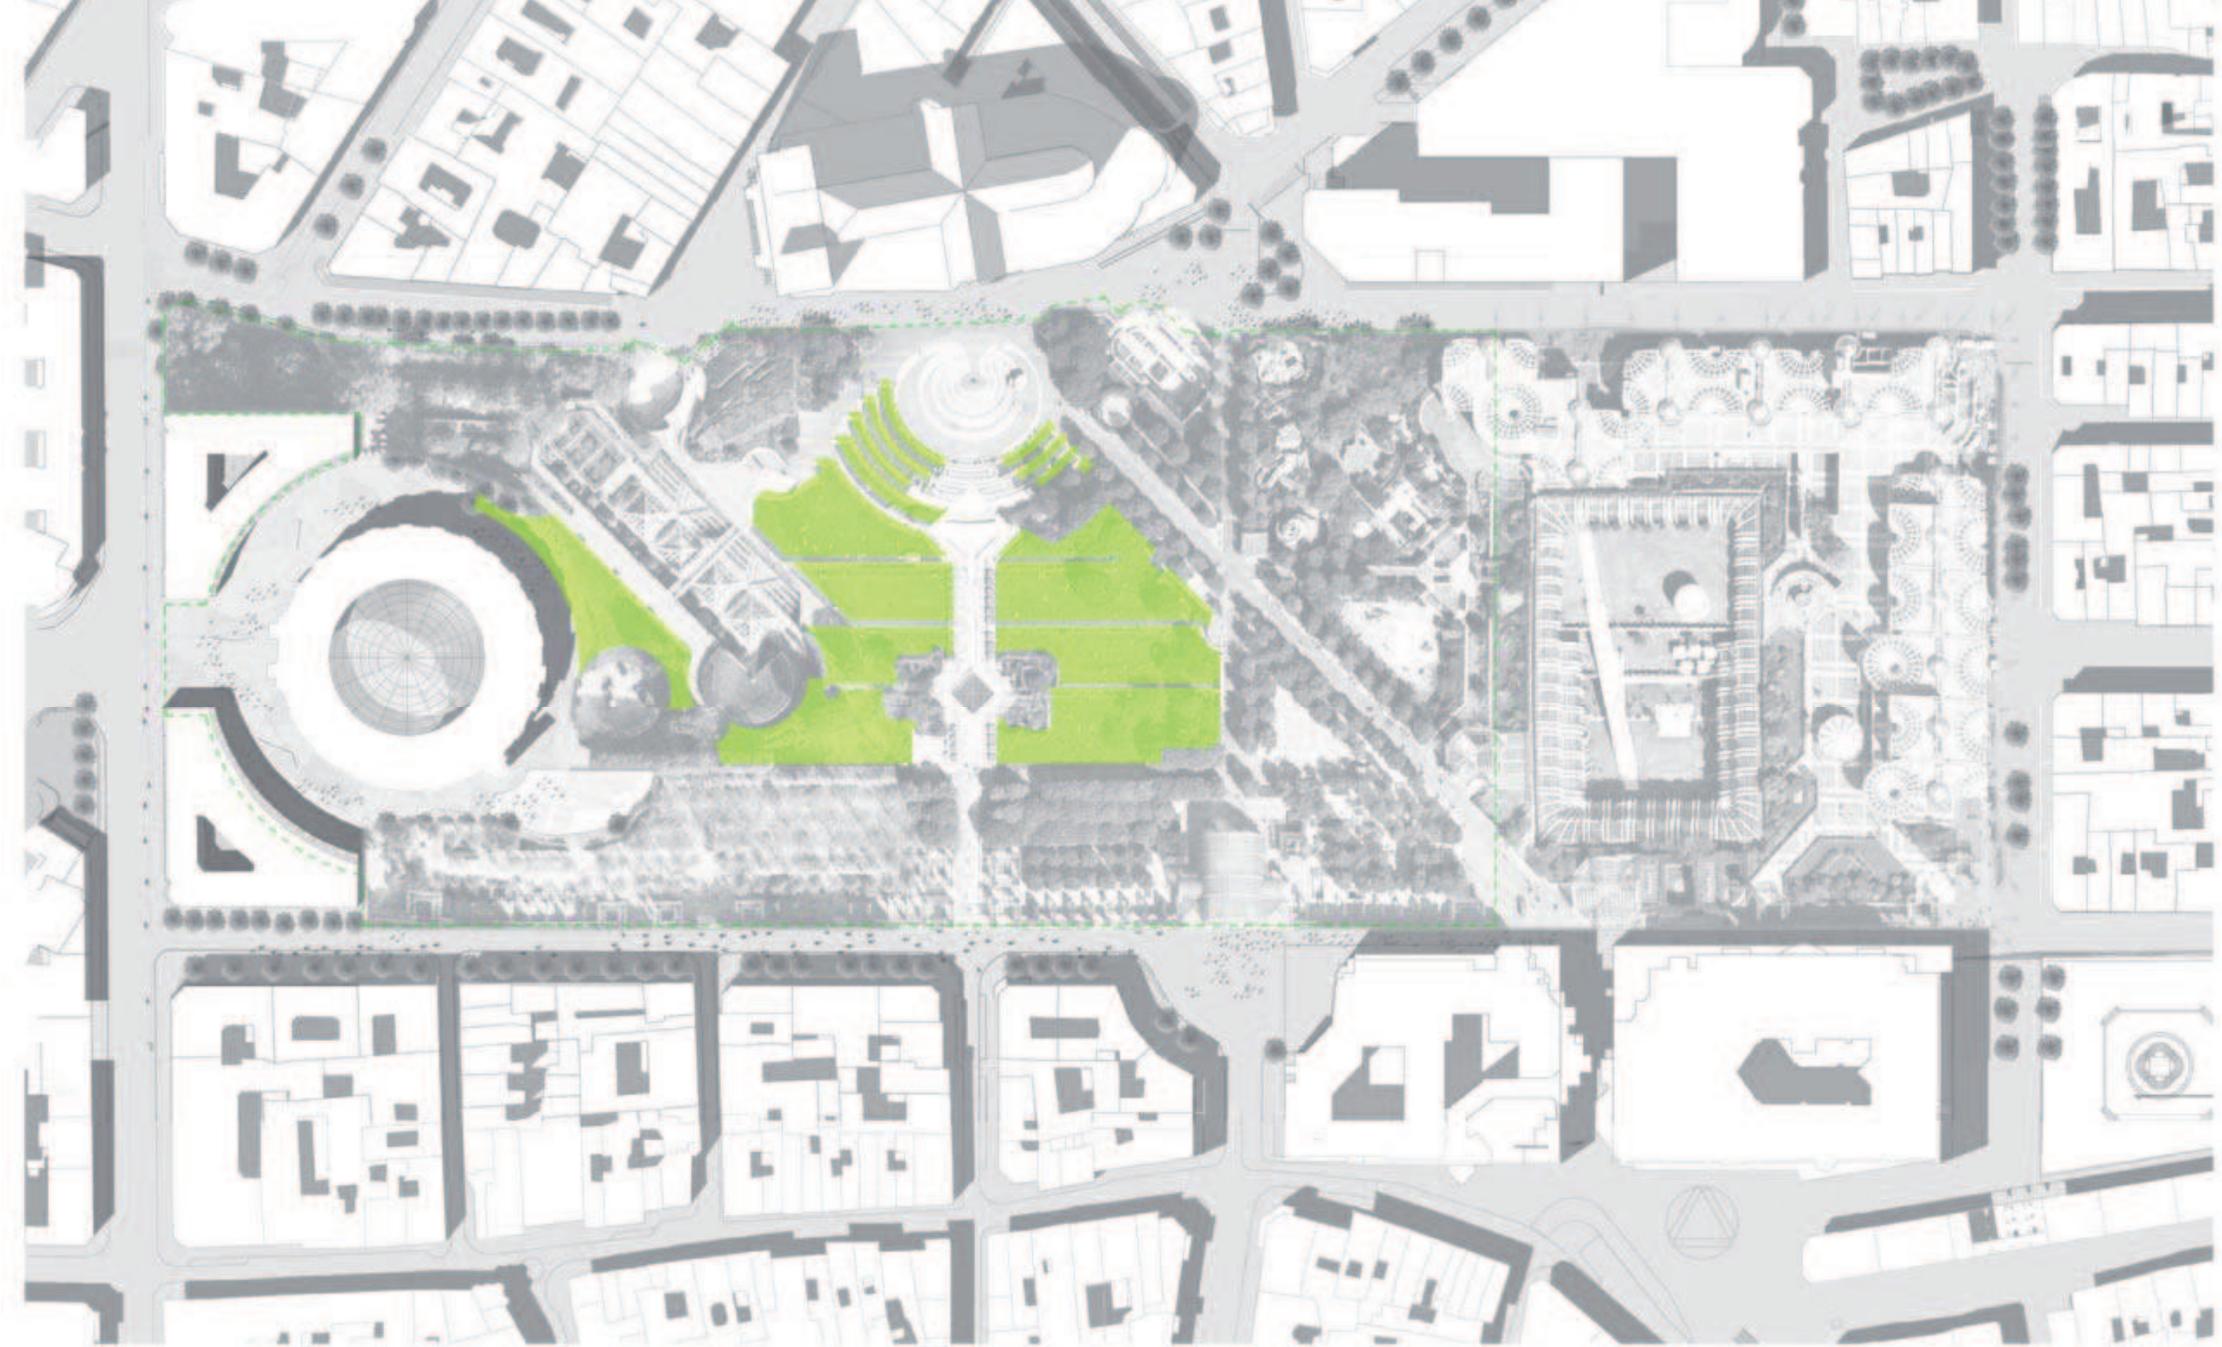
PELOUSE 5368 m² 12 %

Pelouses et prairie accessibles - la situation actuelle

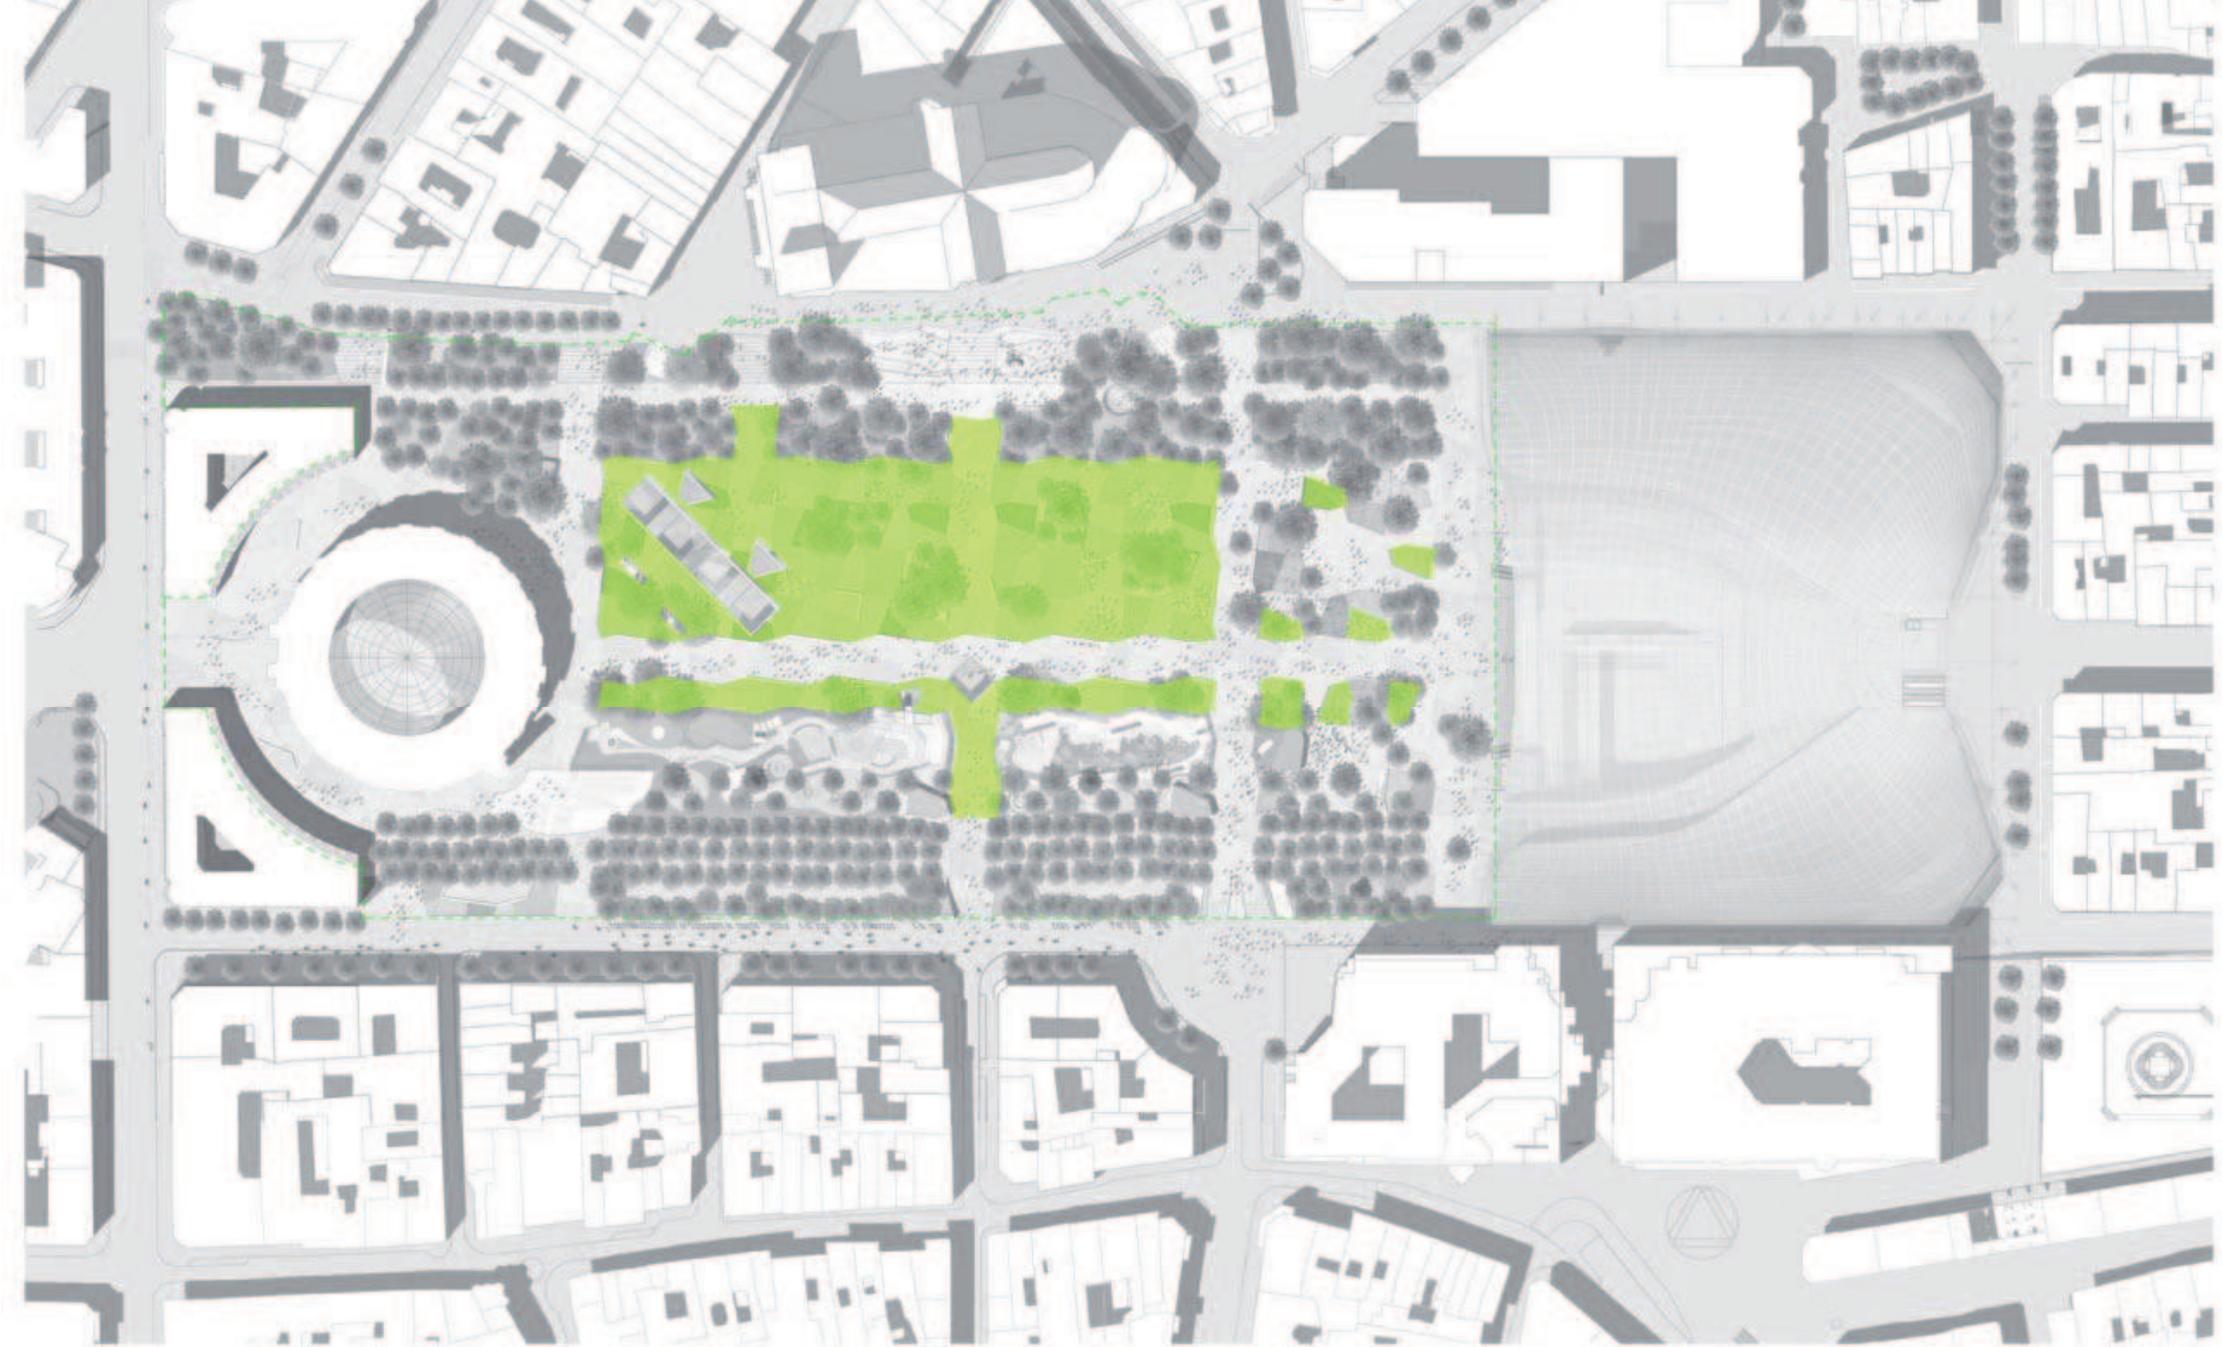
PELOUSE 8244 m² 20 %

Pelouses et prairie accessibles - le projet

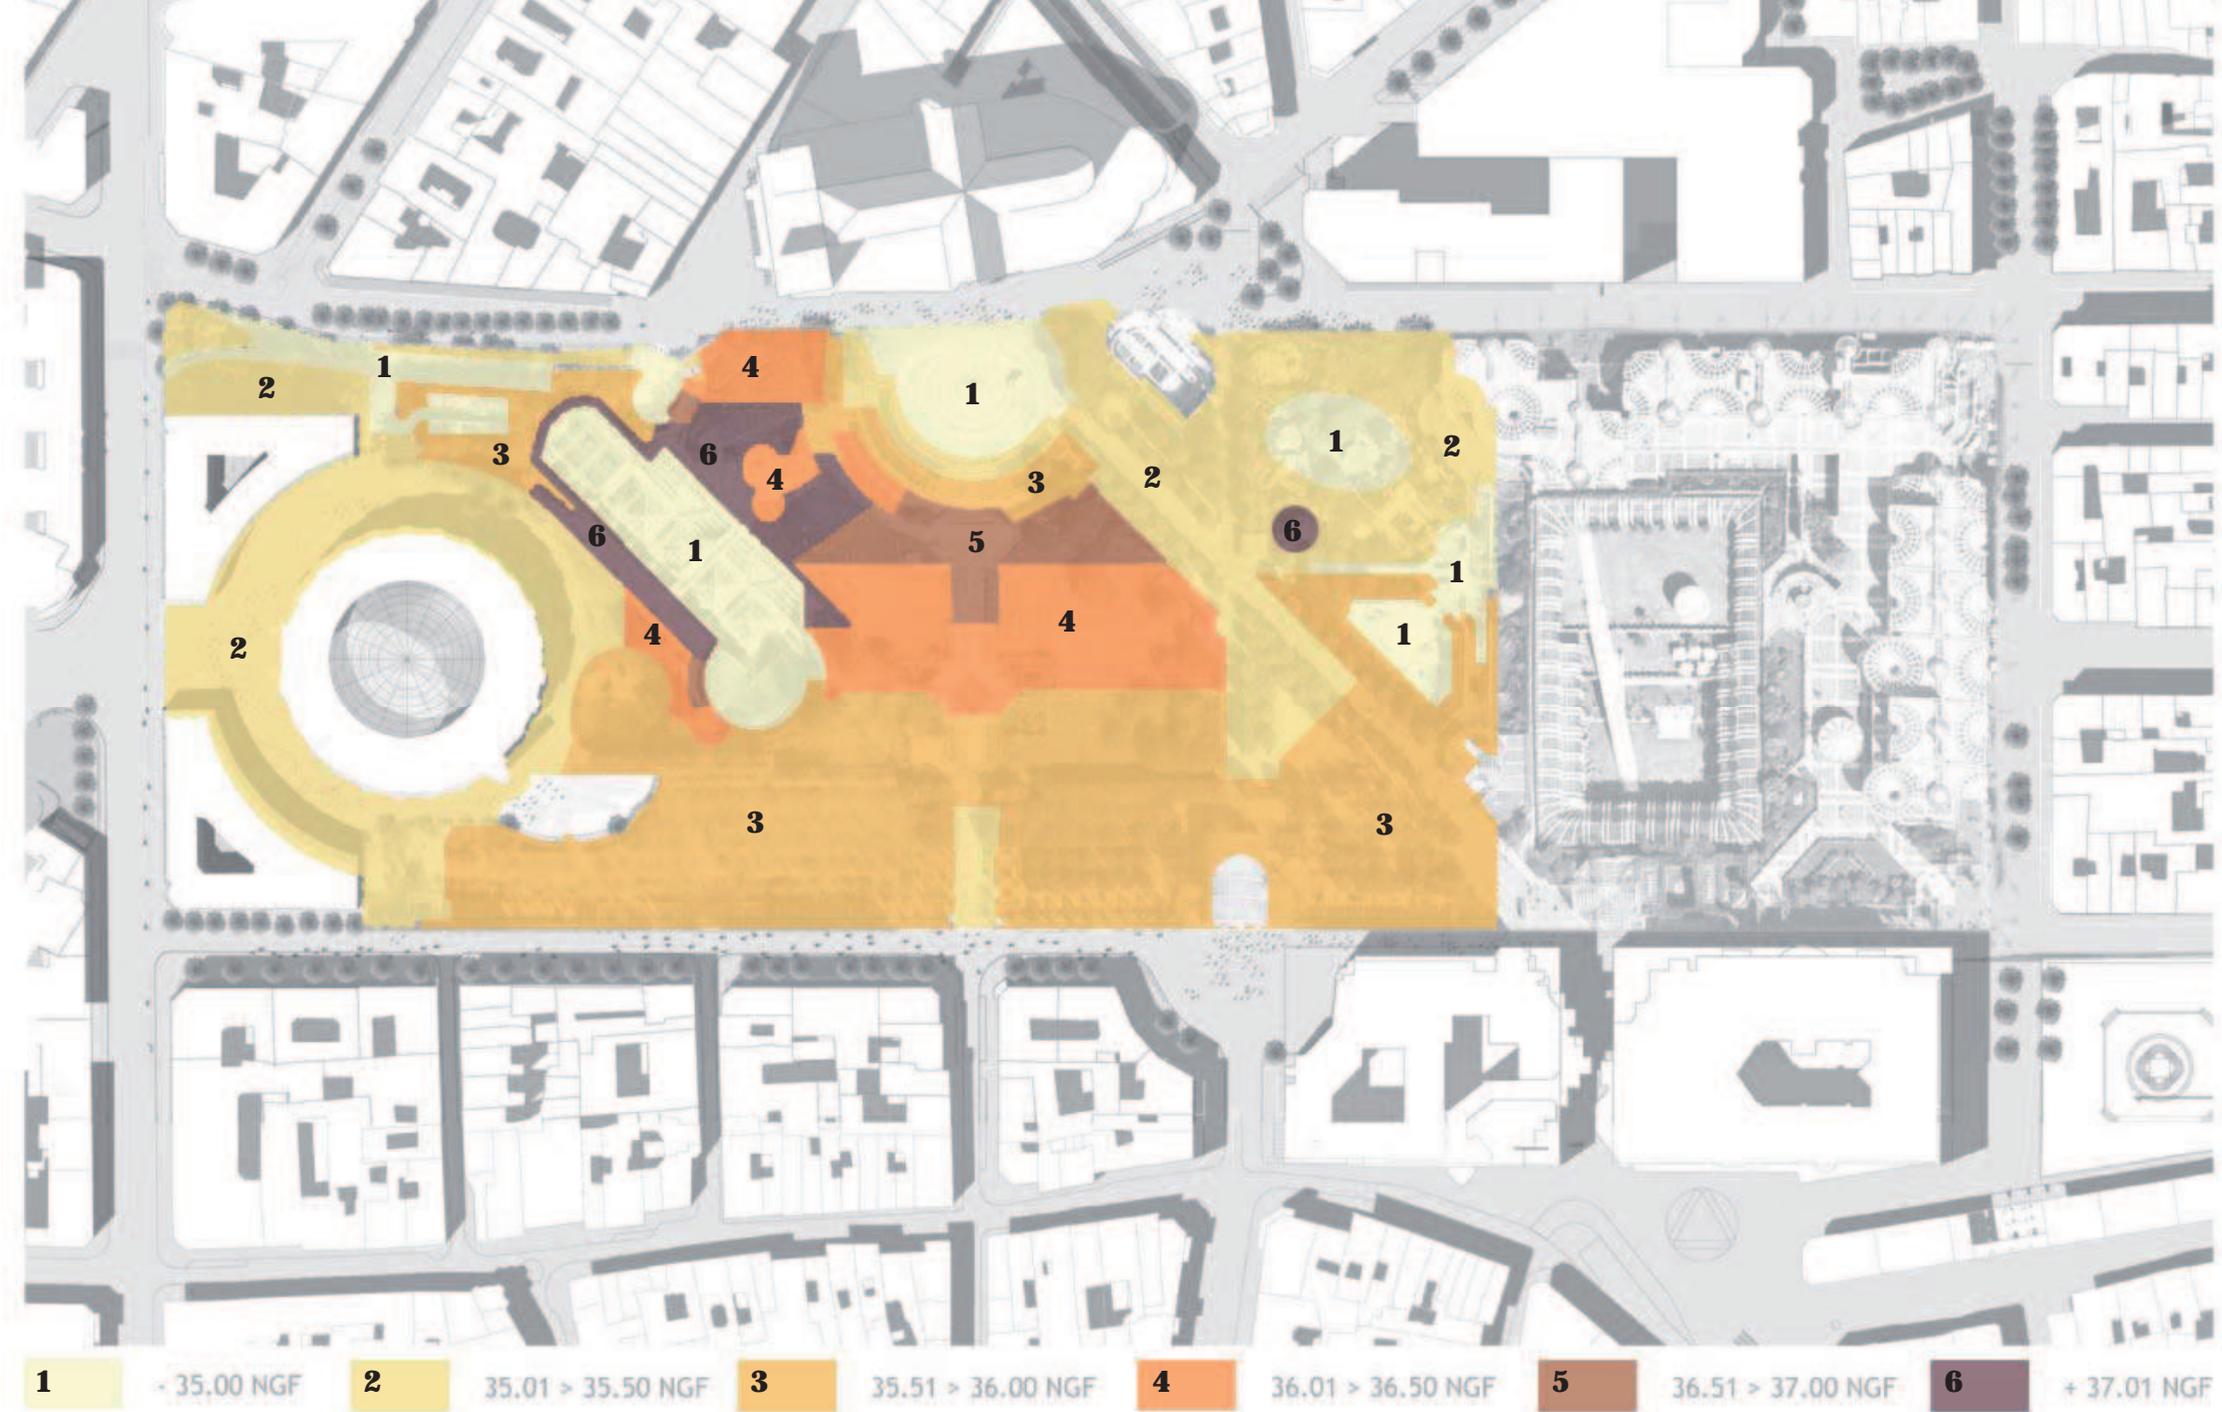
La topographie - la situation actuelle

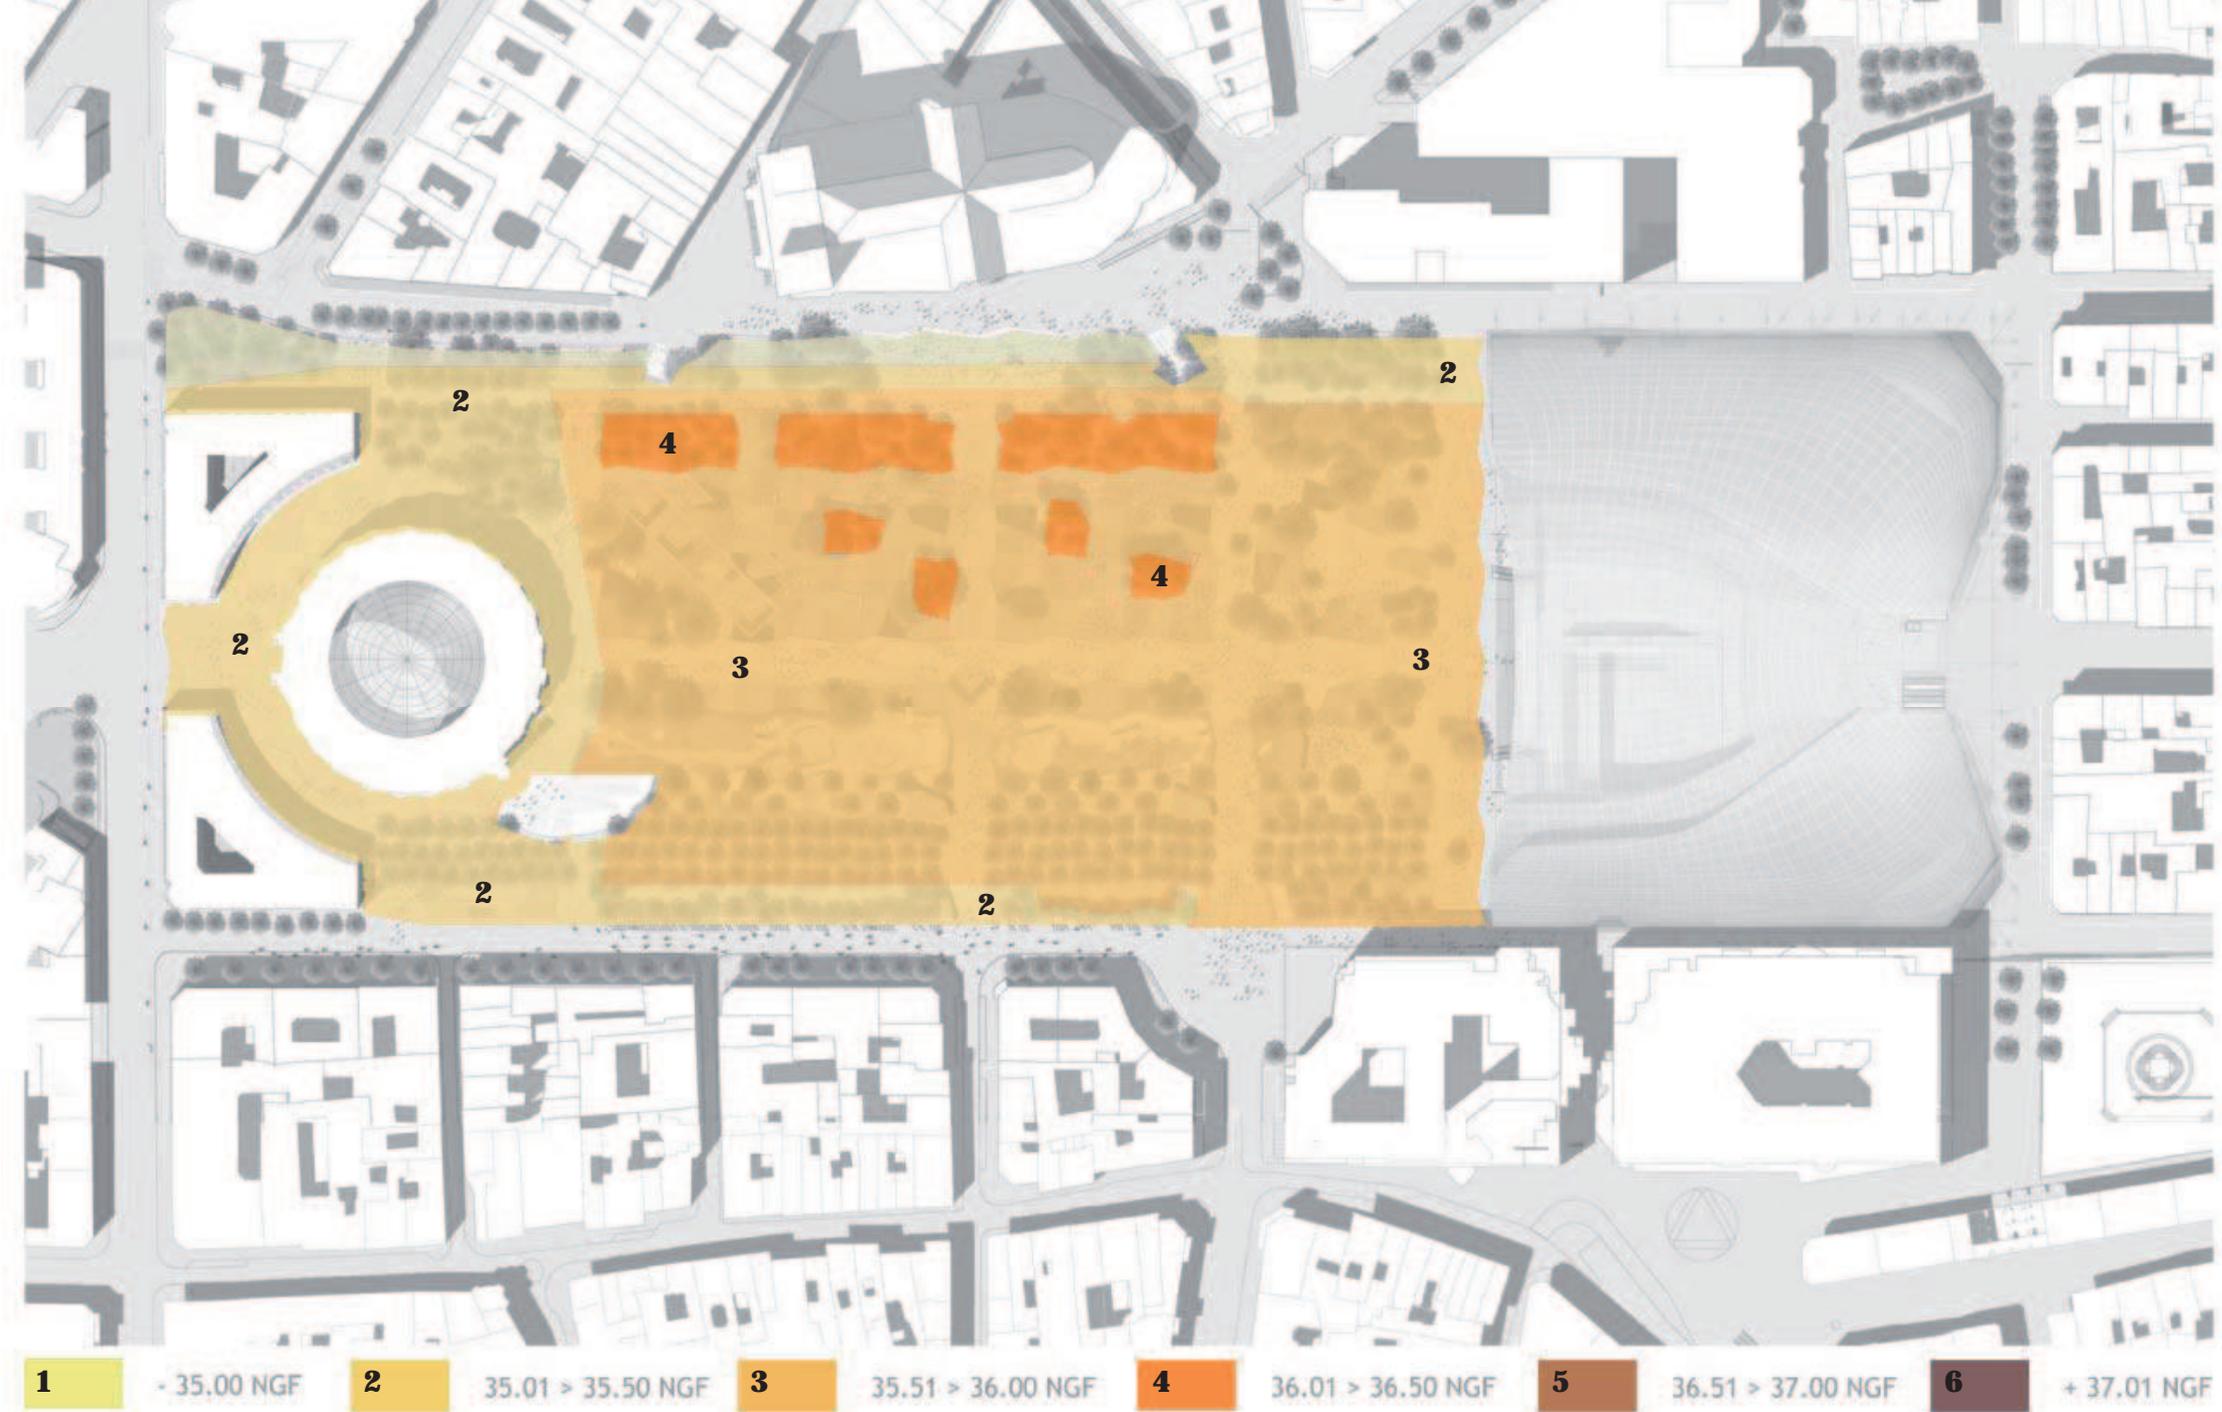
La topographie - le projet
