les halles

Le jardin des Halles

1/ Enjeux et objectifs du projet

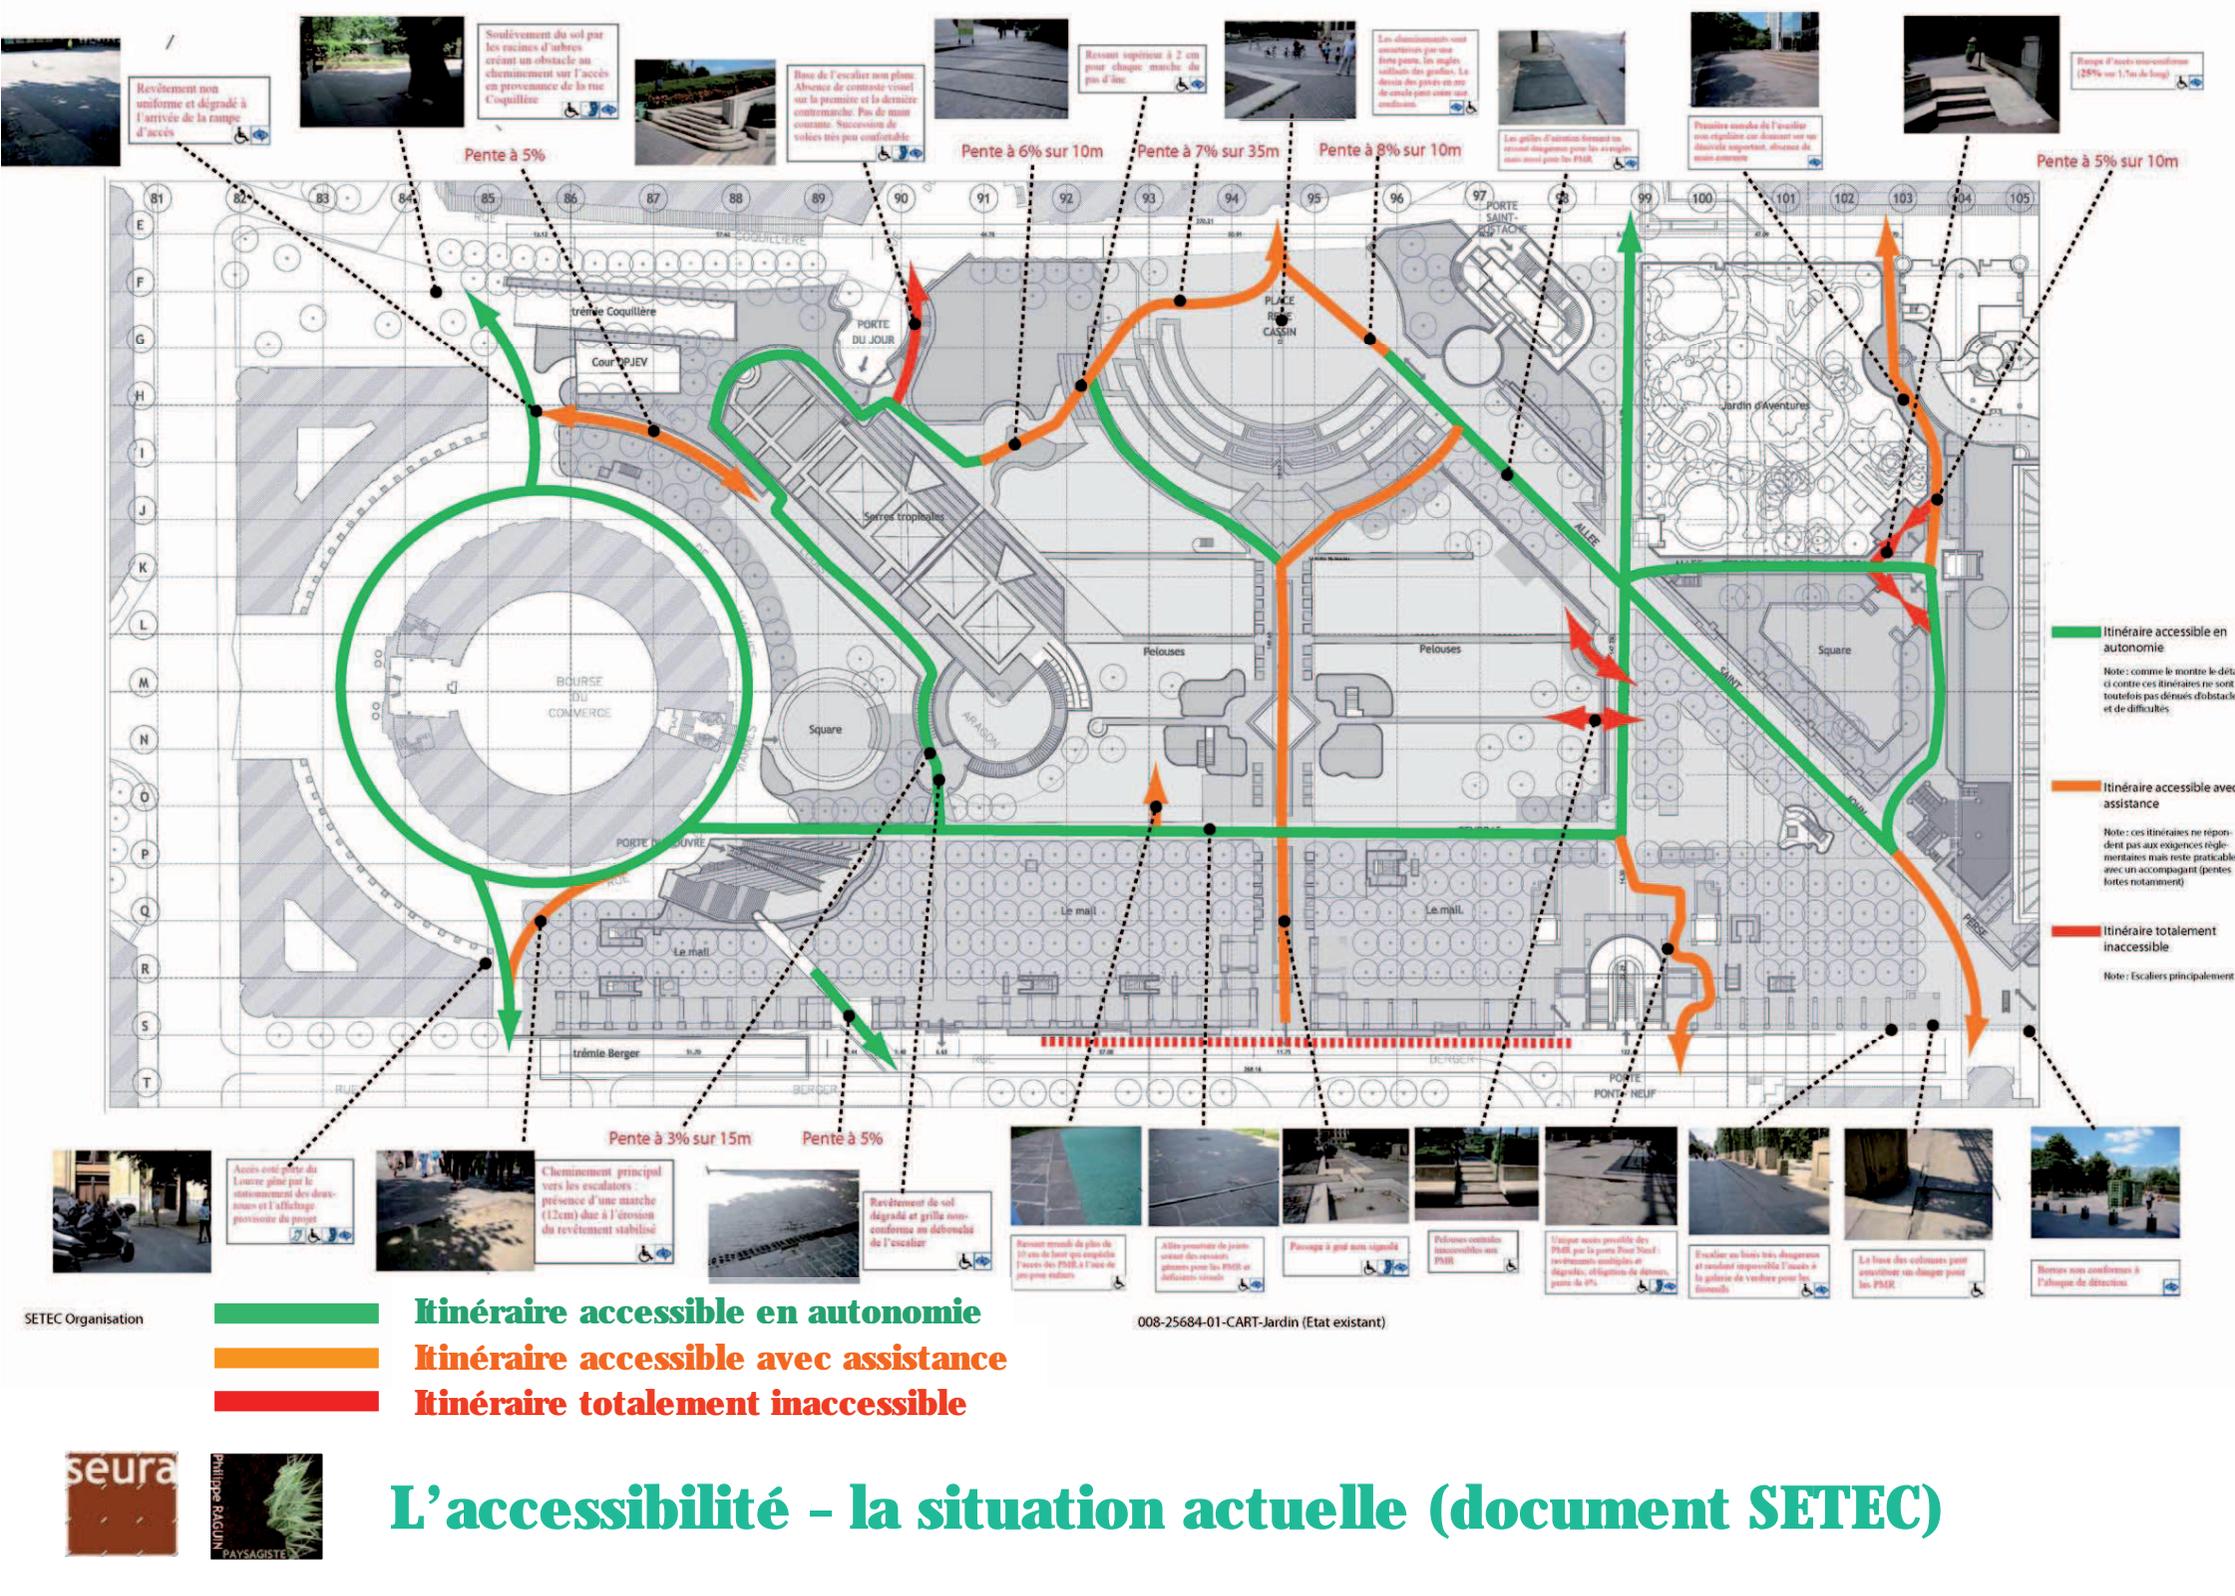
008-25684-01-CART-Jardin (Etat existant)

Revêtement non uniforme et dégradé à l'arrivée de la rampe d'accès

Soutèvement du sol par les racines d'arbres créant un obstacle au cheminement sur l'accès en provenance de la rue Coquillière

Base de l'escalier non plane. Absence de contraste visuel sur la plateforme et la dernière marche. Pas de main courante. Succession de volées très peu confortables

Plateforme sensible de l'escalier non signalisée car devant un mur. Absence de main courante

Range d'accès non conforme (25% sur 1,7m de long)

Itinéraire accessible en autonomie

Note : comme le montre le détail ci-contre ces itinéraires ne sont toutefois pas dépourvus d'obstacles et de difficultés

Itinéraire accessible avec assistance

Note : ces itinéraires ne répondent pas aux exigences réglementaires mais restent praticables avec un accompagnant (pentes fortes notamment)

Itinéraire totalement inaccessible

Note : Escaliers principalement

Cheminement principal vers les escalators : présence d'une marche (12cm) due à l'érosion du revêtement stabilisé

L'accessibilité - la situation actuelle (document SETEC)

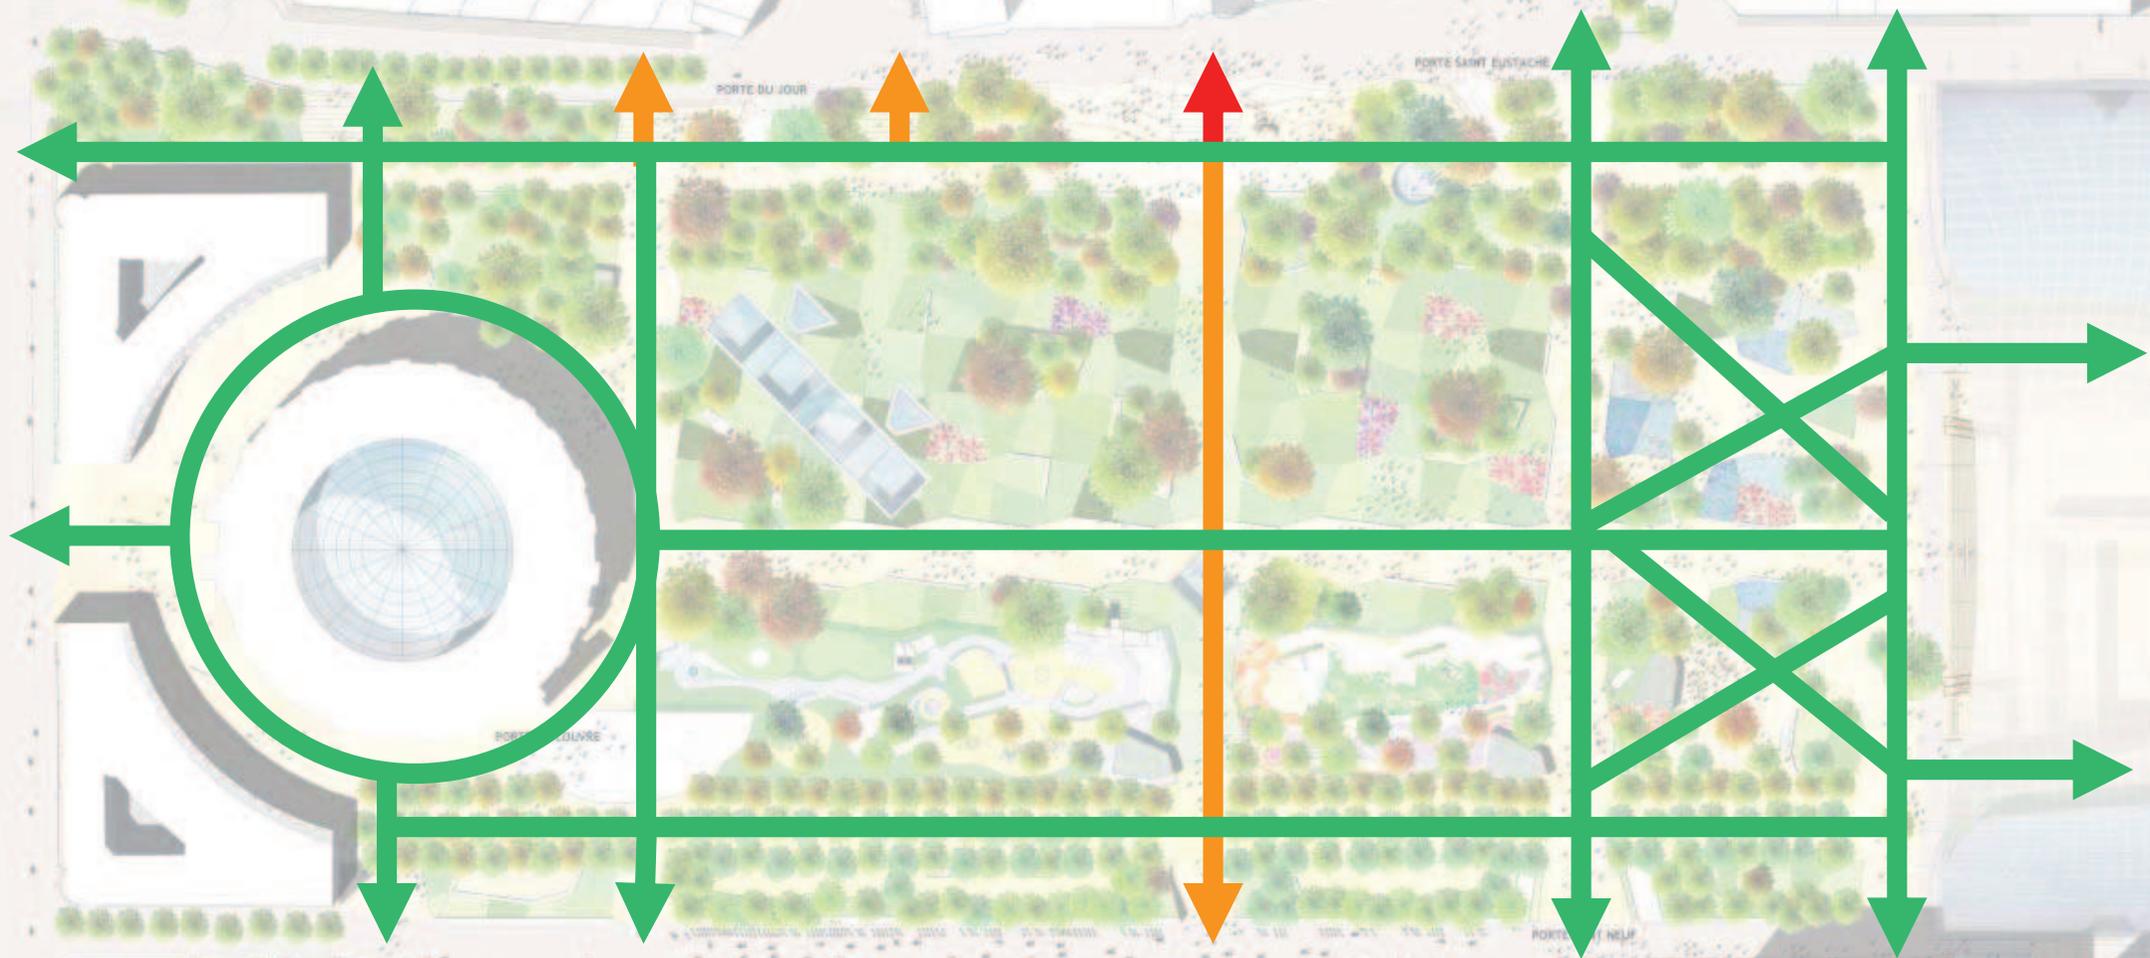
**Itinéraire accessible en autonomie**
-

**Itinéraire accessible avec assistance**
-

**Itinéraire totalement inaccessible**

L'accessibilité - le projet

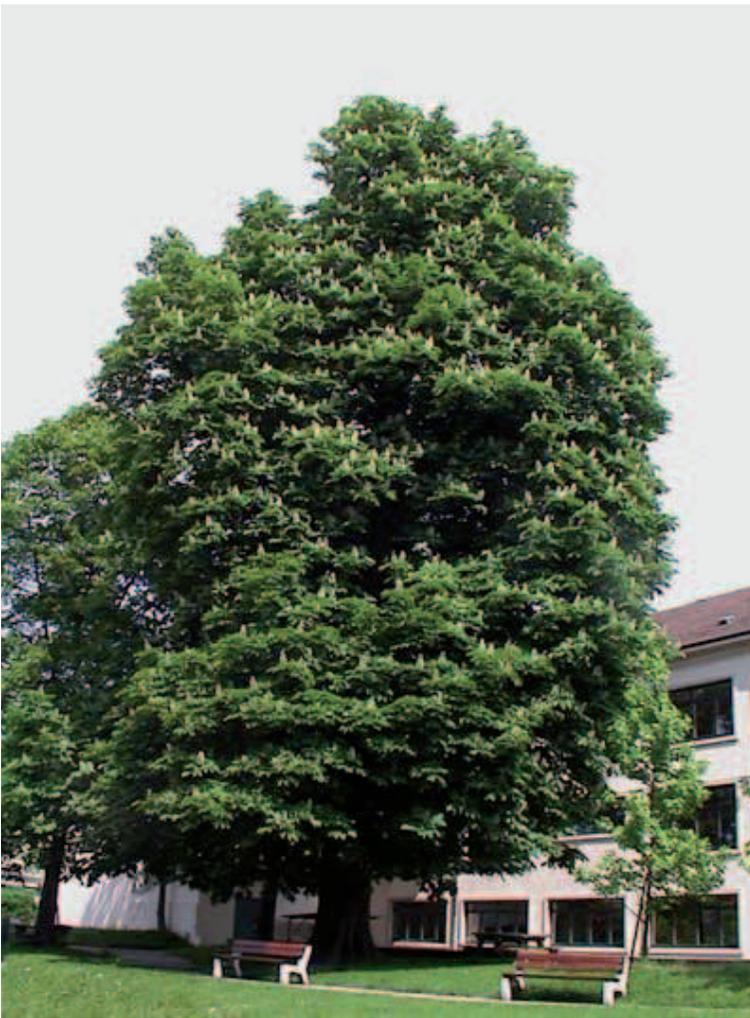
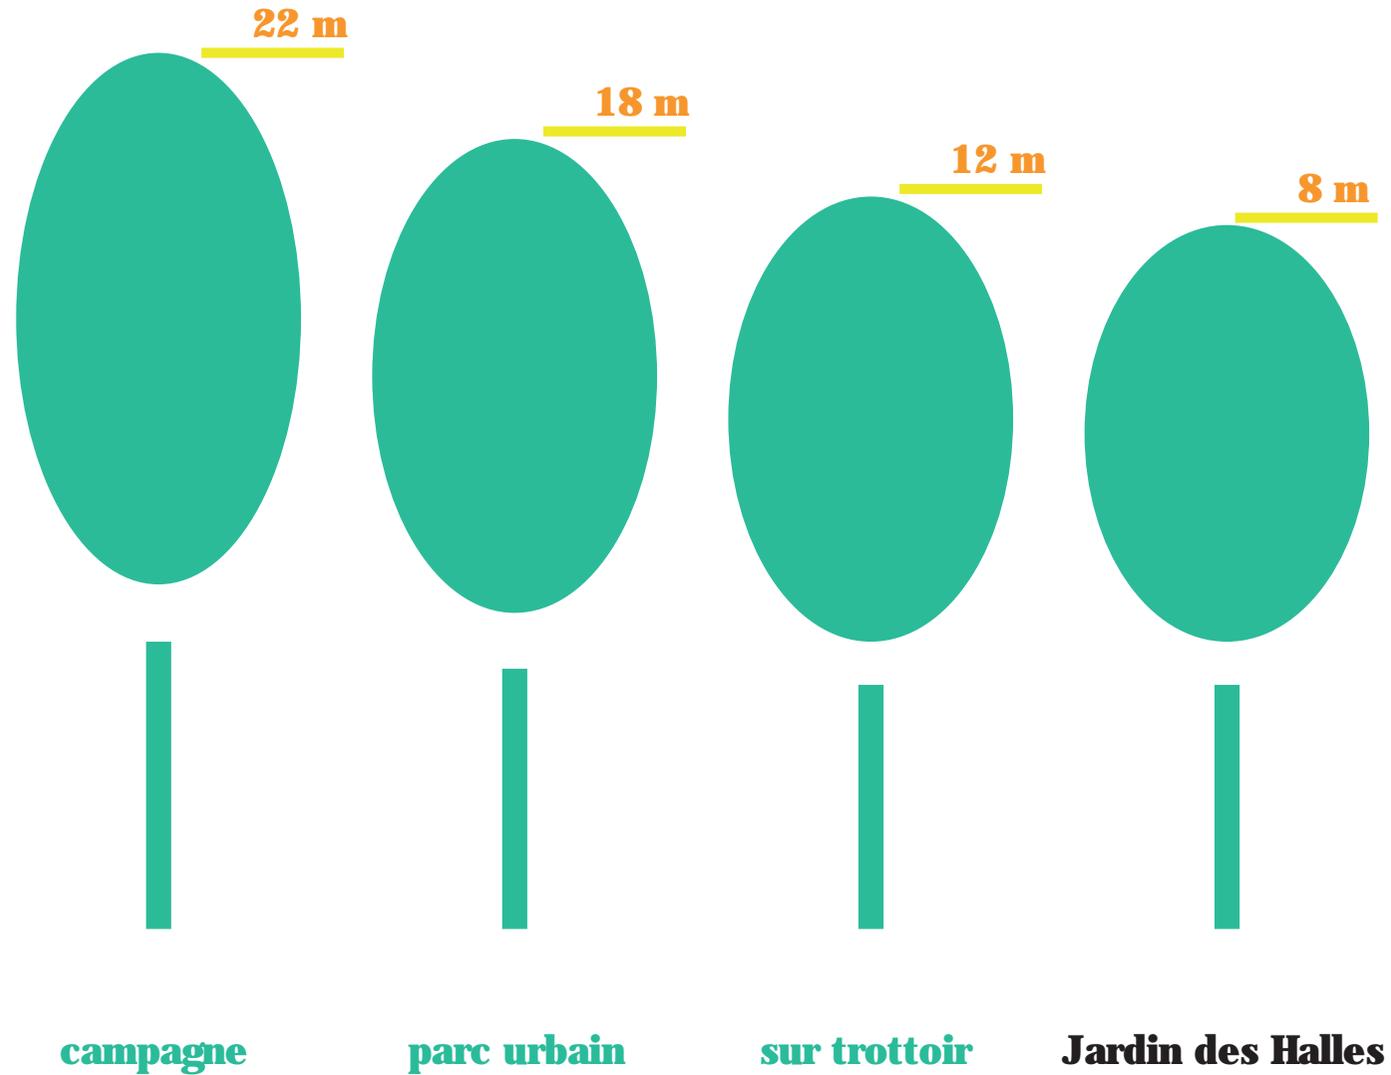
Développement habituel d'un sujet 25 ans après sa plantation :

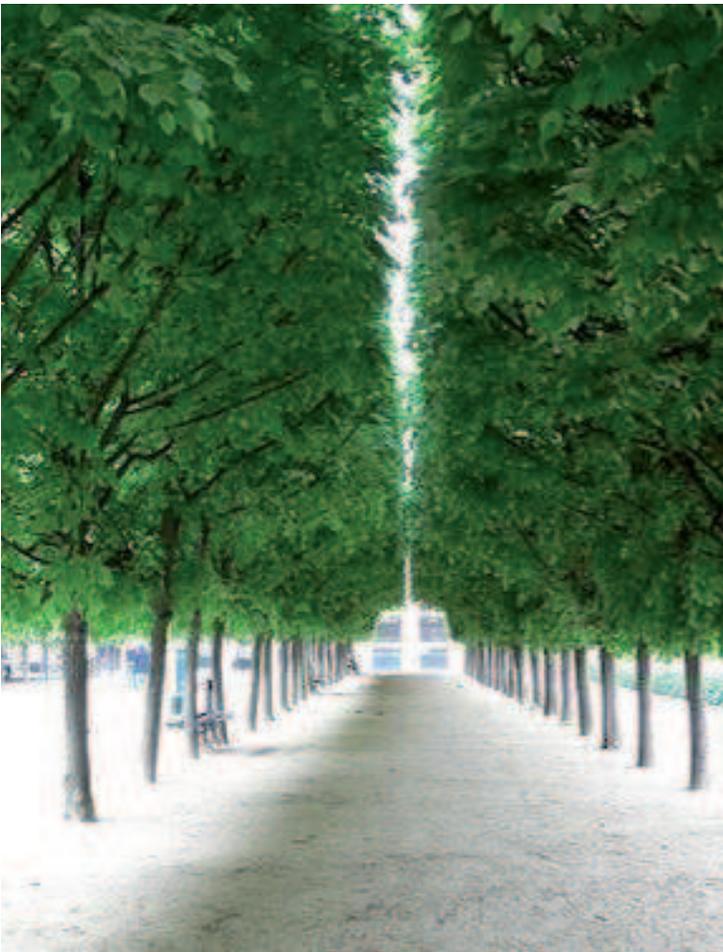
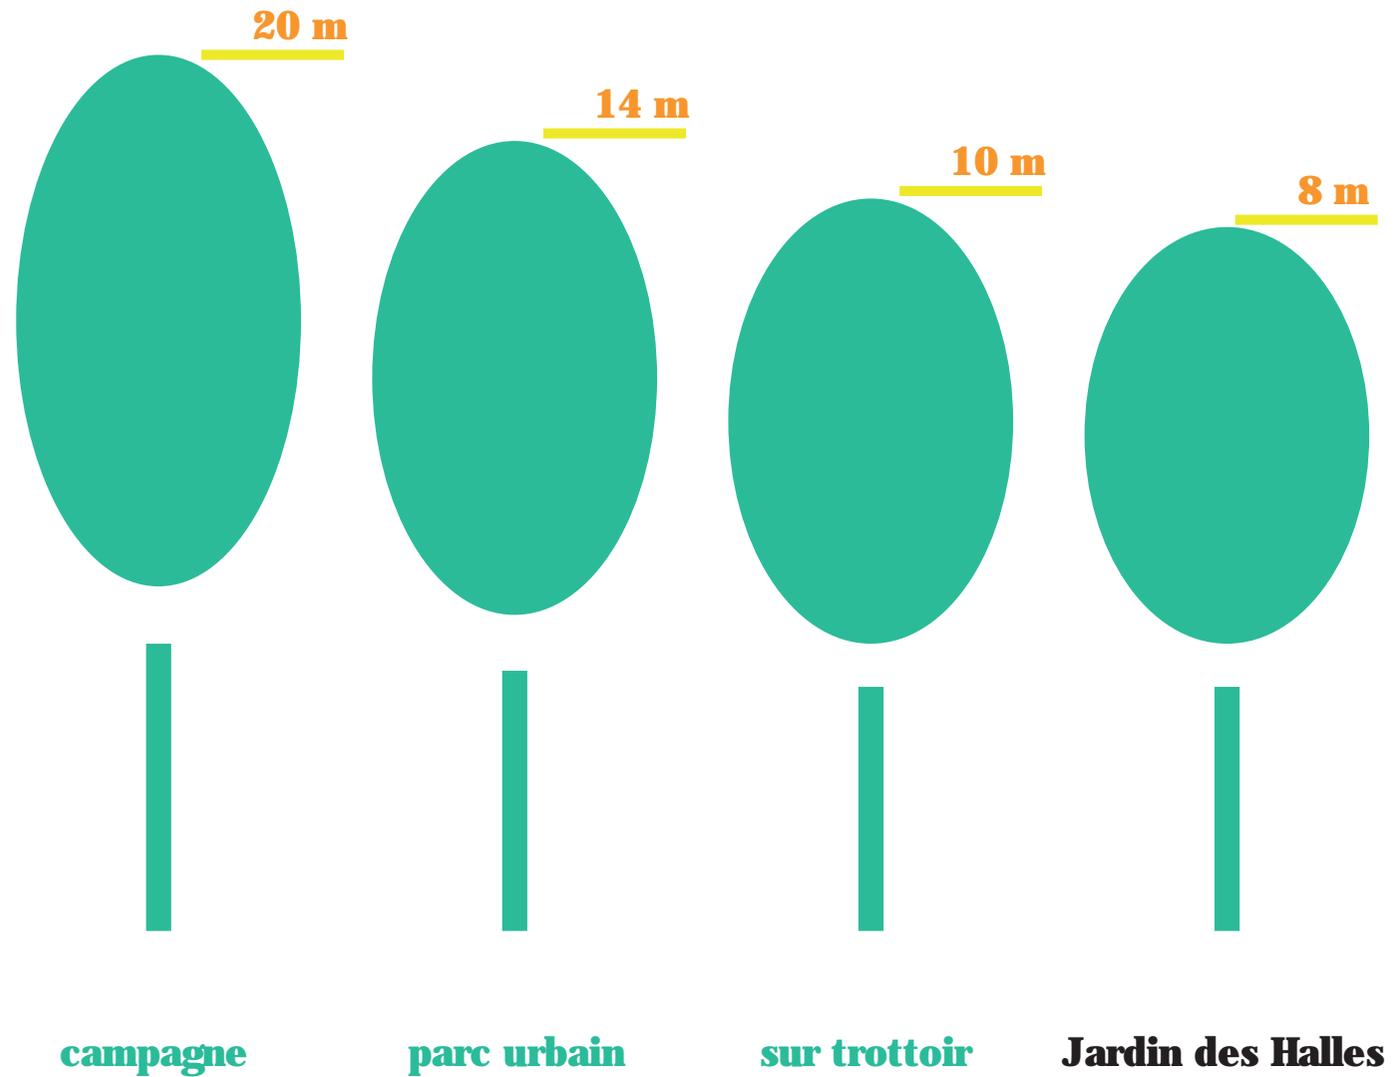
Développement habituel d'un sujet 25 ans après sa plantation :

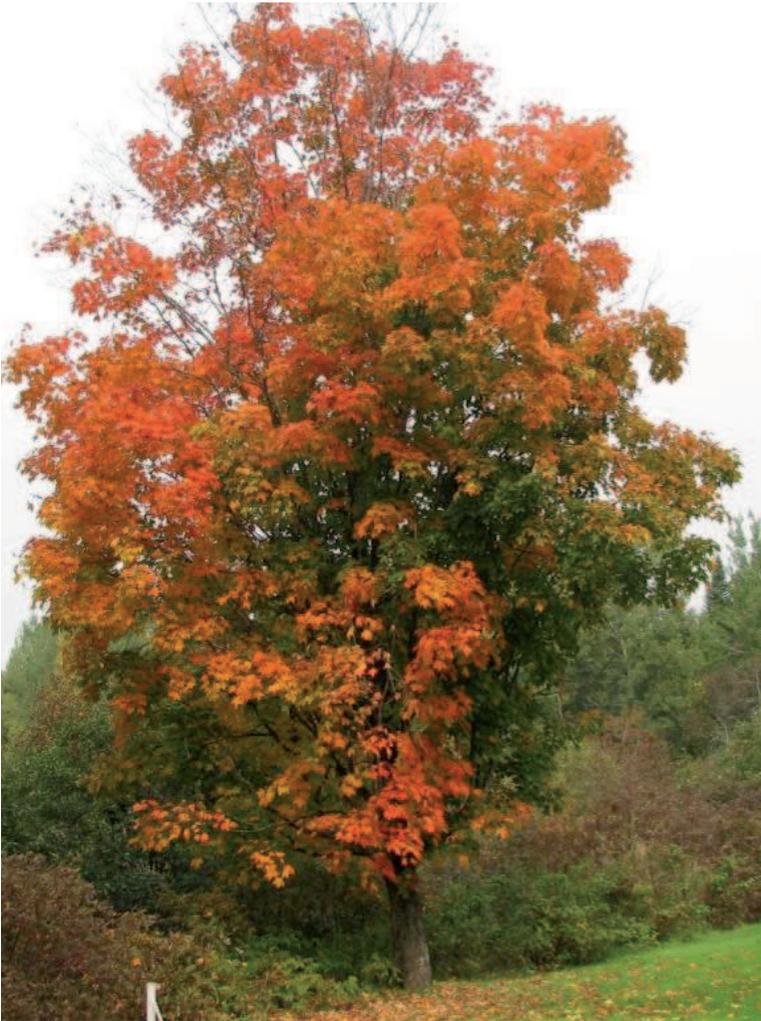
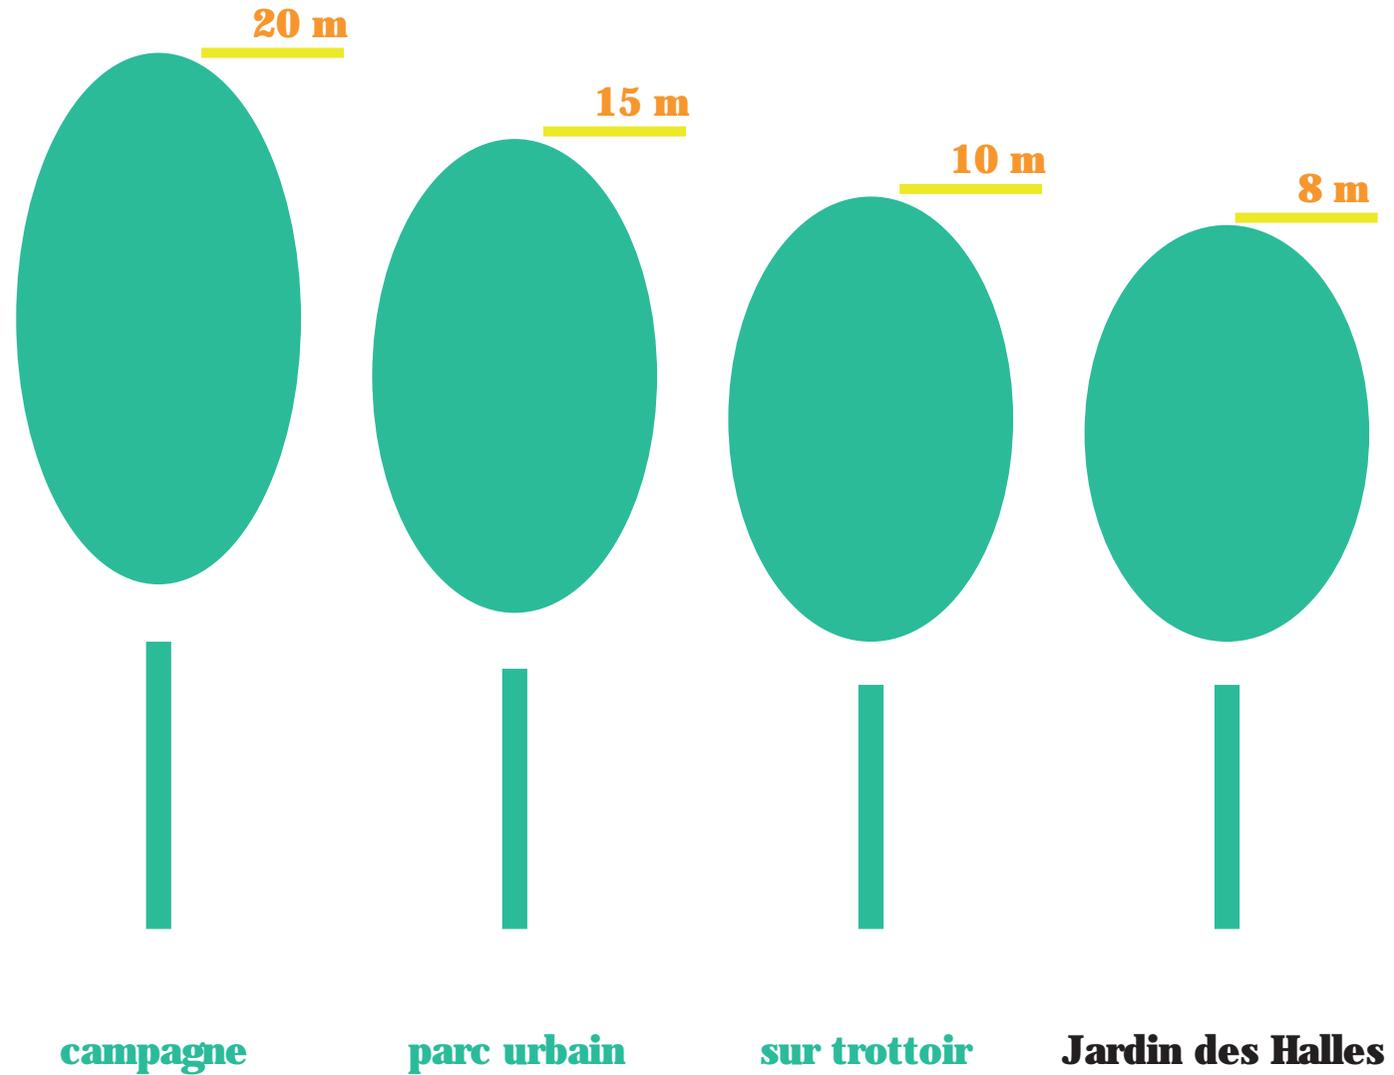
Développement habituel d'un sujet 25 ans après sa plantation :

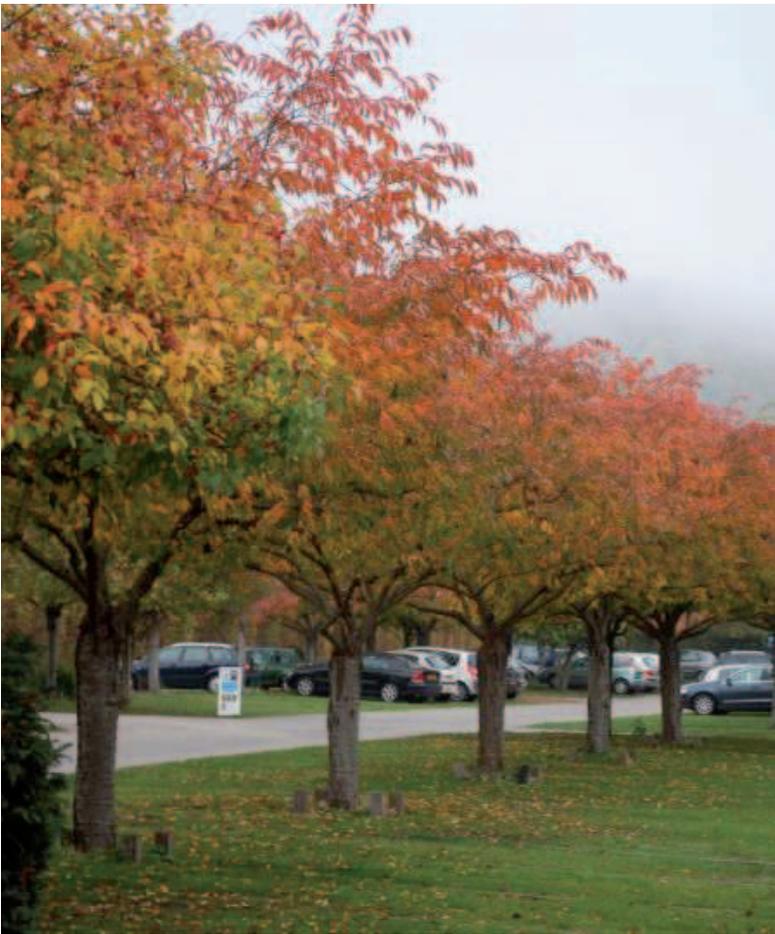
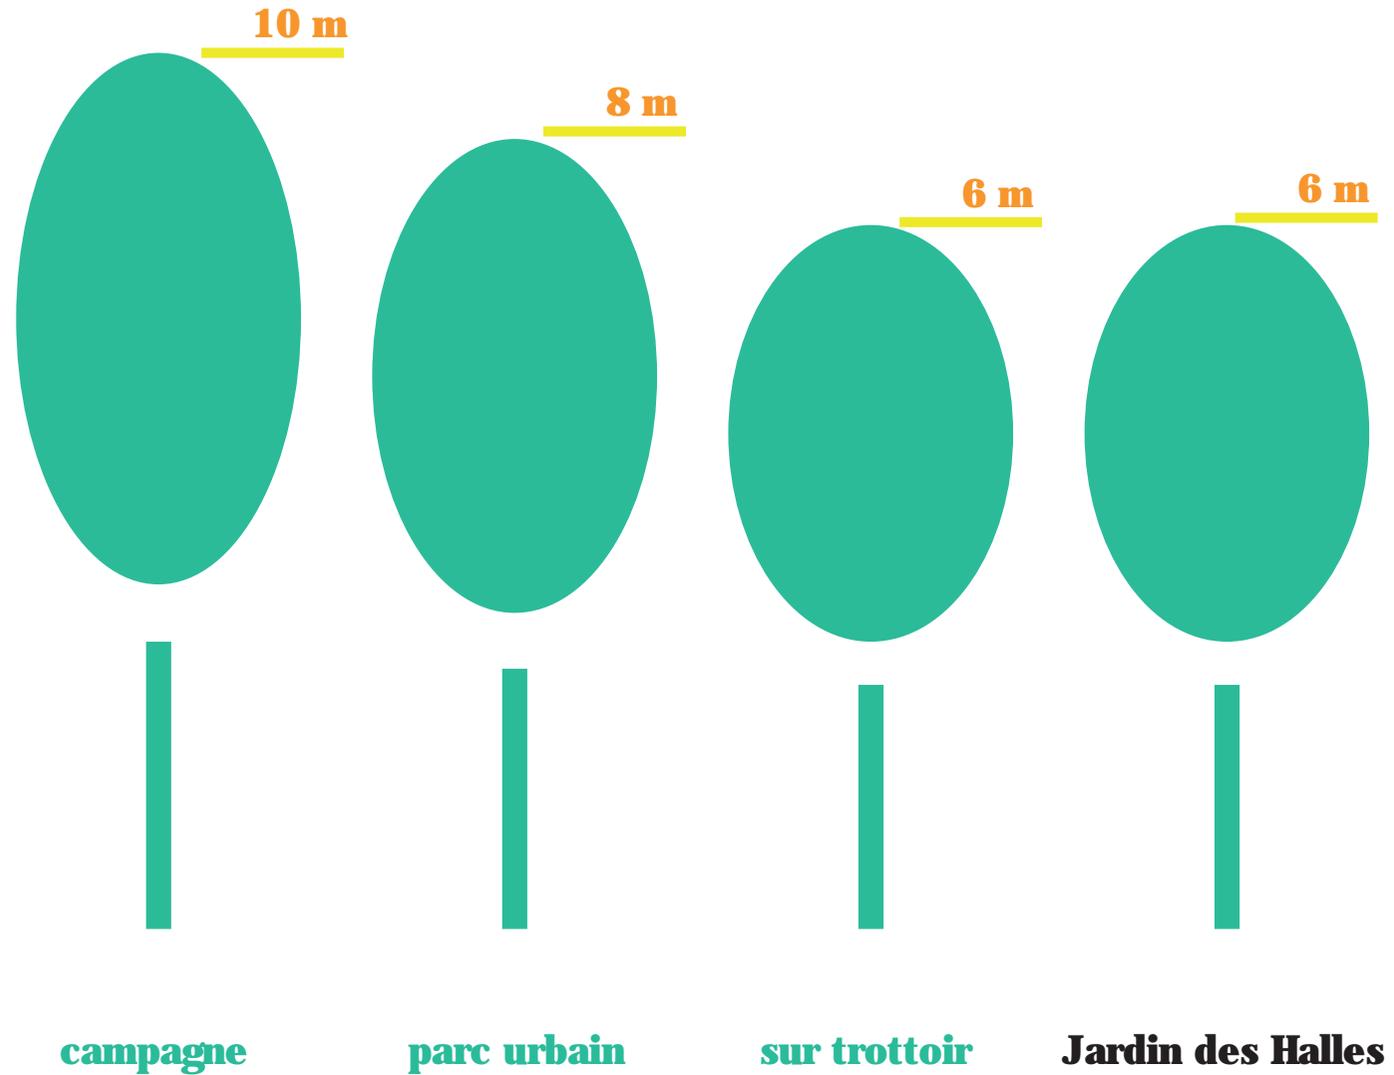
Développement habituel d'un sujet 25 ans après sa plantation :

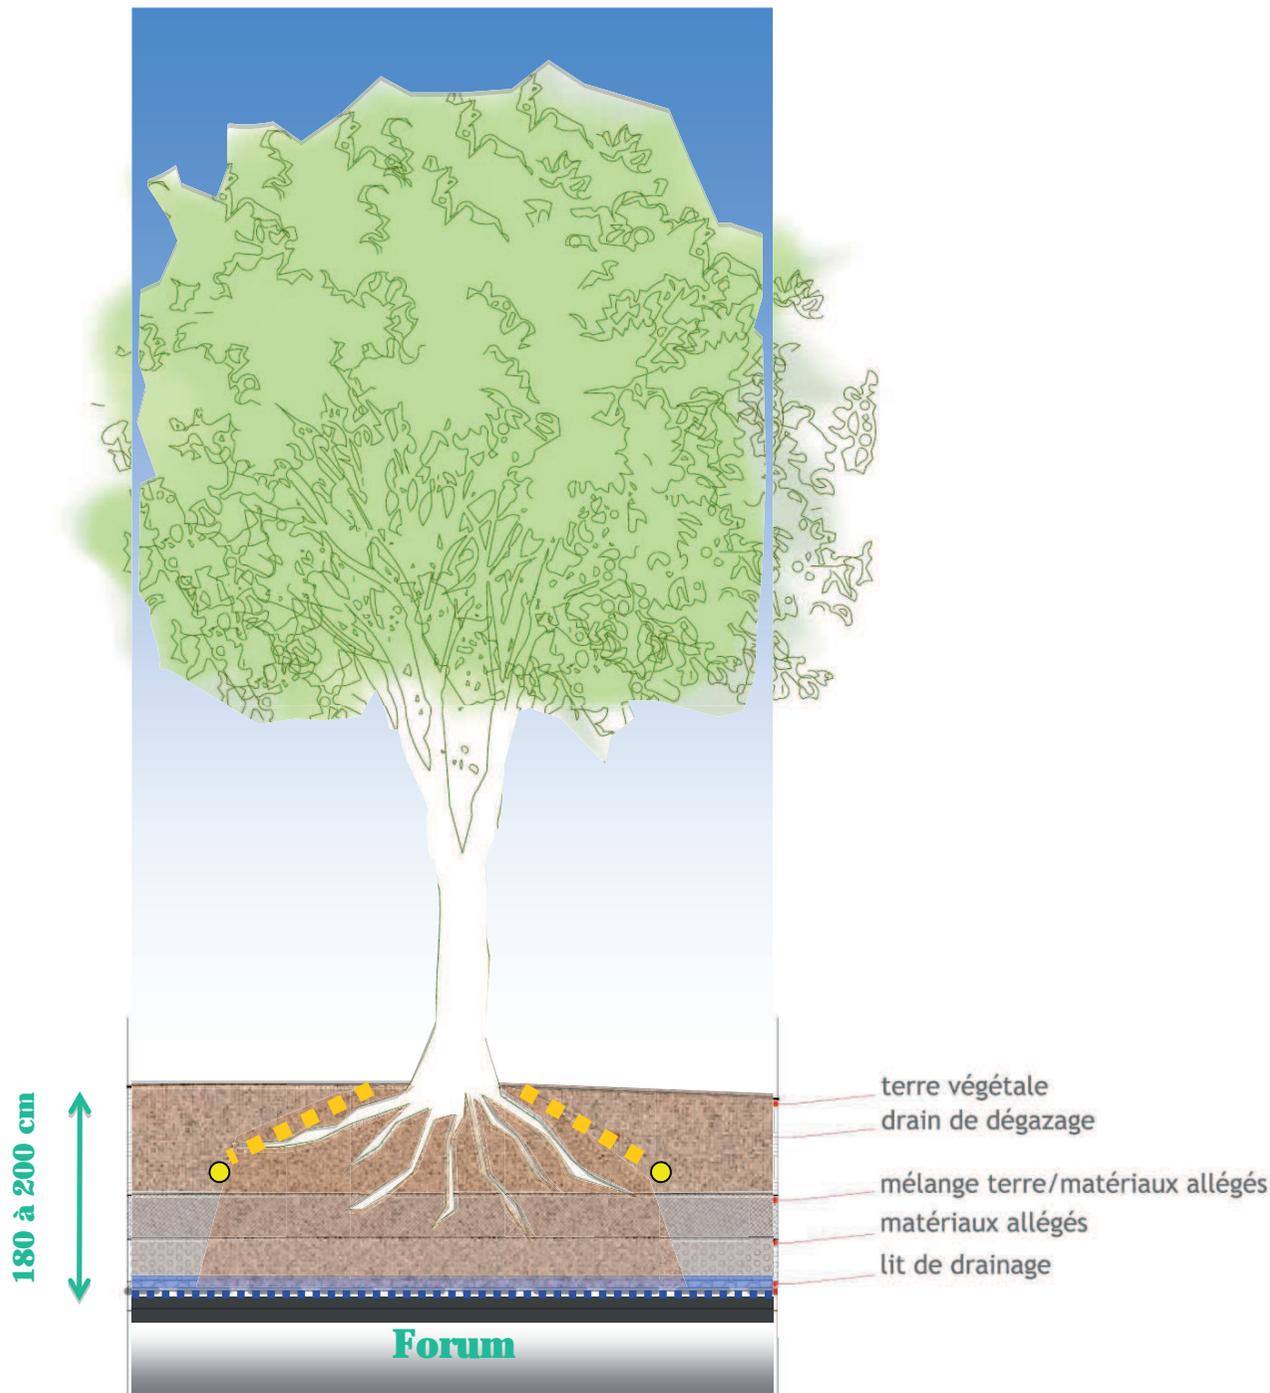
-Remplacement du sol tassé en dehors du volume racinaire par un substrat peu compressible (mélange terre-pierre)

-Mise en place d'un réseau de dégazage pour évacuer les gaz de fermentation

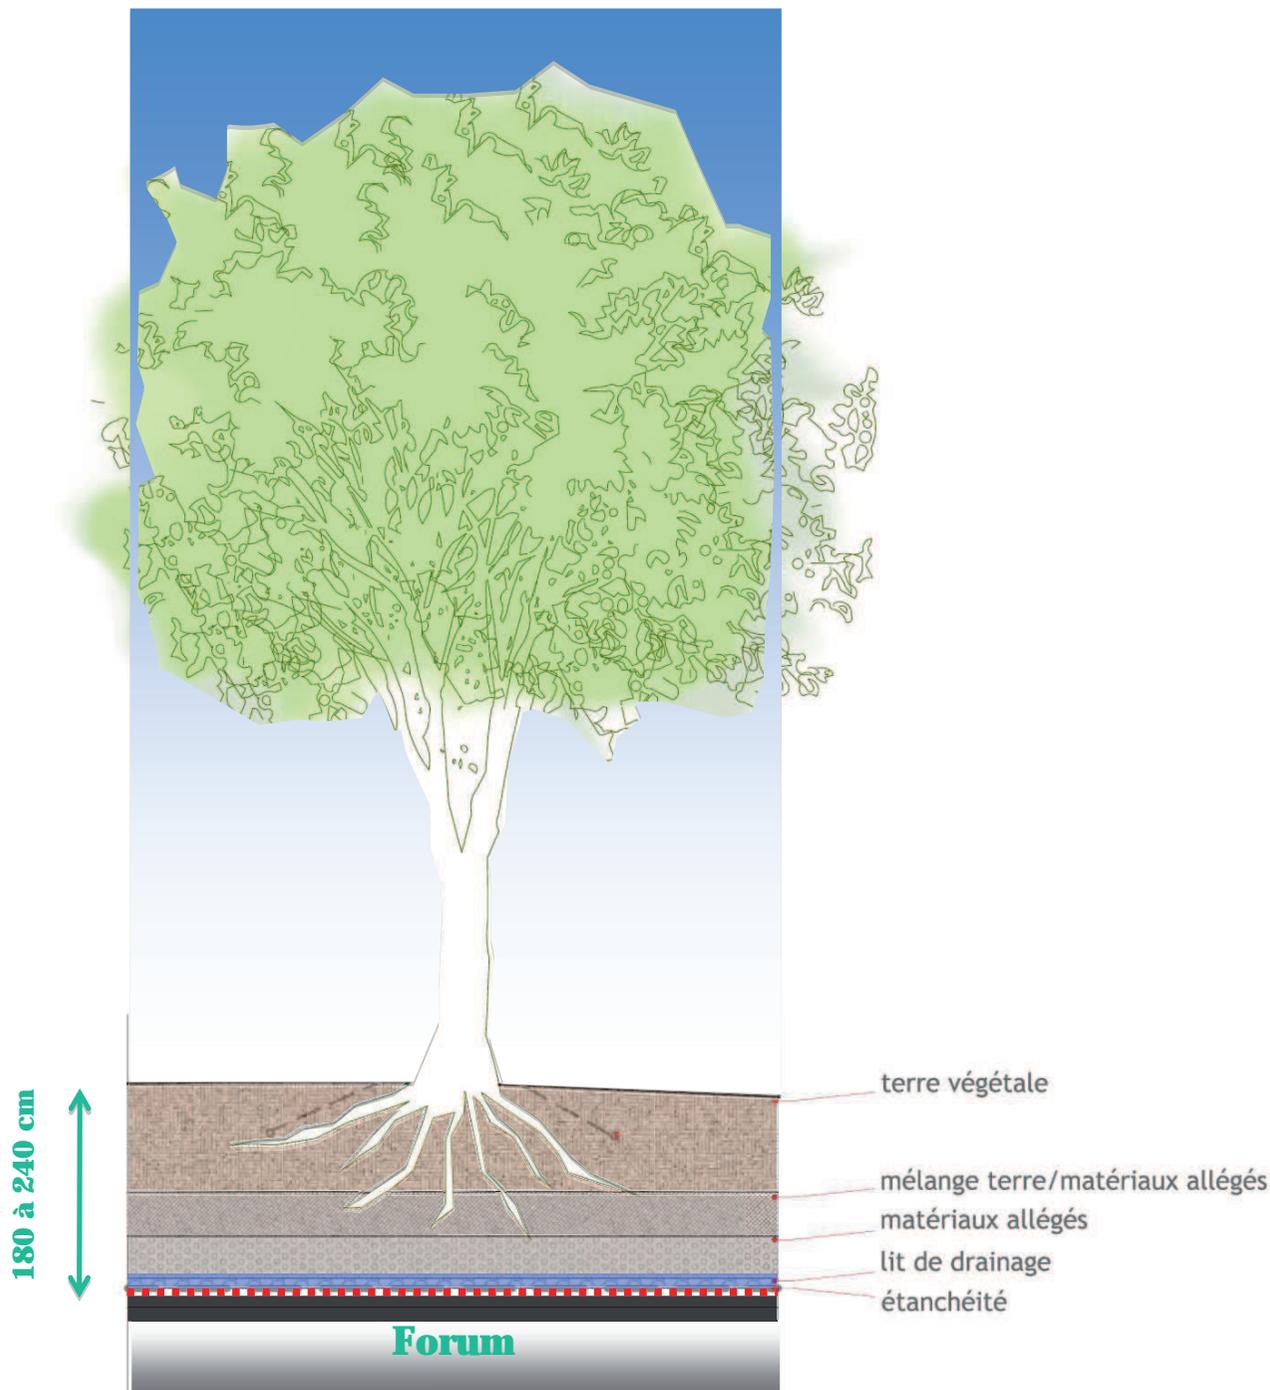
-Rénovation de l'étanchéité

-Mise en place d'un lit de drainage

-Pour conserver un substrat aéré et peu compressible, installation d'un complexe horticole en trois parties de bas en haut : 1/ matériaux allégés, 2/ mixte allégés + terre végétale et 3/ terre végétale

-Épaisseur accrue du complexe horticole, du fait de l'adaptation altimétrique du projet

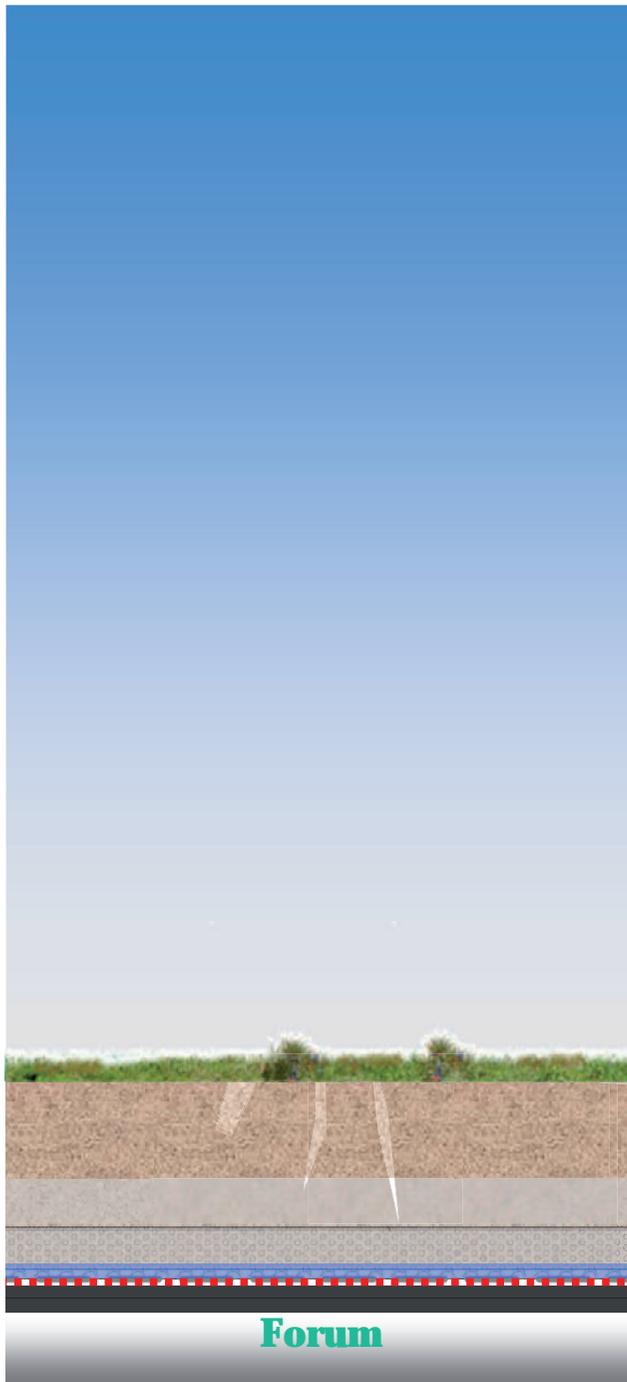
Forum

- terre végétale
- mélange terre/matériaux allégés
- matériaux allégés
- lit de drainage
- étanchéité

-Rénovation de l'étanchéité

-Mise en place d'un lit de drainage

-Mise en place du complexe horticole peu compressible décrit précédemment

-Installation d'un mélange de graminées et de vivaces présentant une meilleure résistance dans ce contexte de forte fréquentation

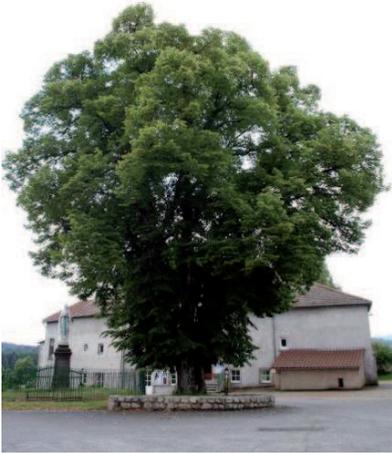
-Les tilleuls représentent 65% des arbres

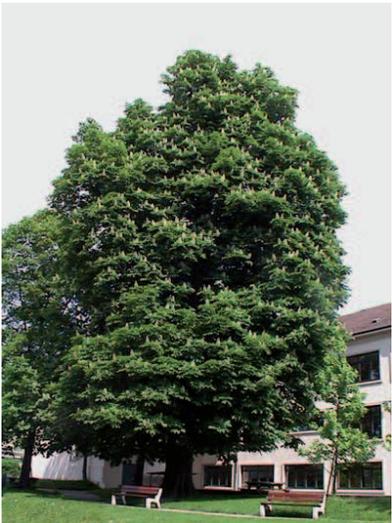
-Les marronniers représentent 17% des arbres

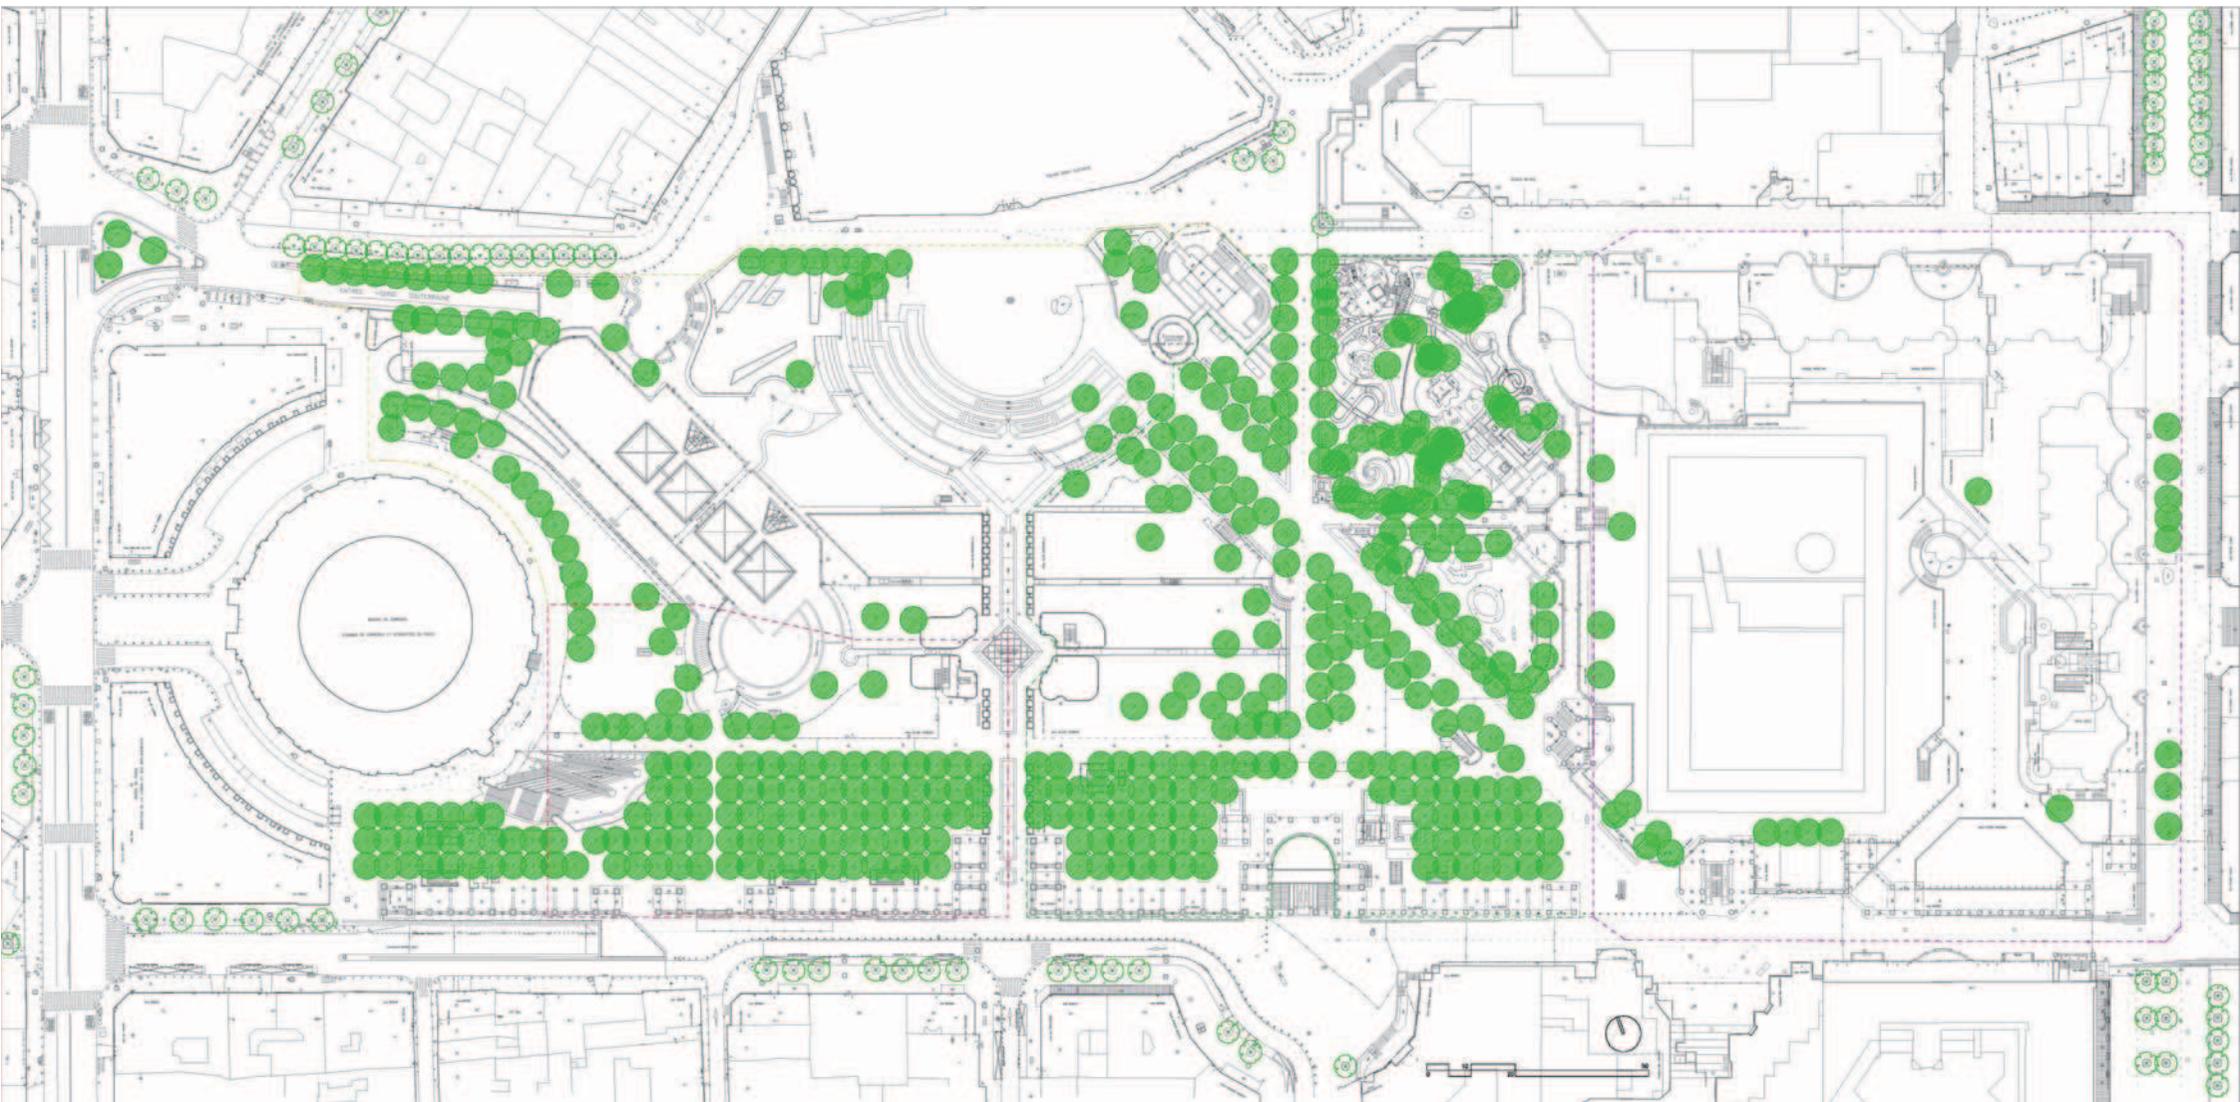
L'état existant

Le jardin comprend actuellement 470 arbres, en incluant les 8 arbres sur Pierre Lescot
