les halles

Le jardin des Halles

1/ Enjeux et objectifs du projet

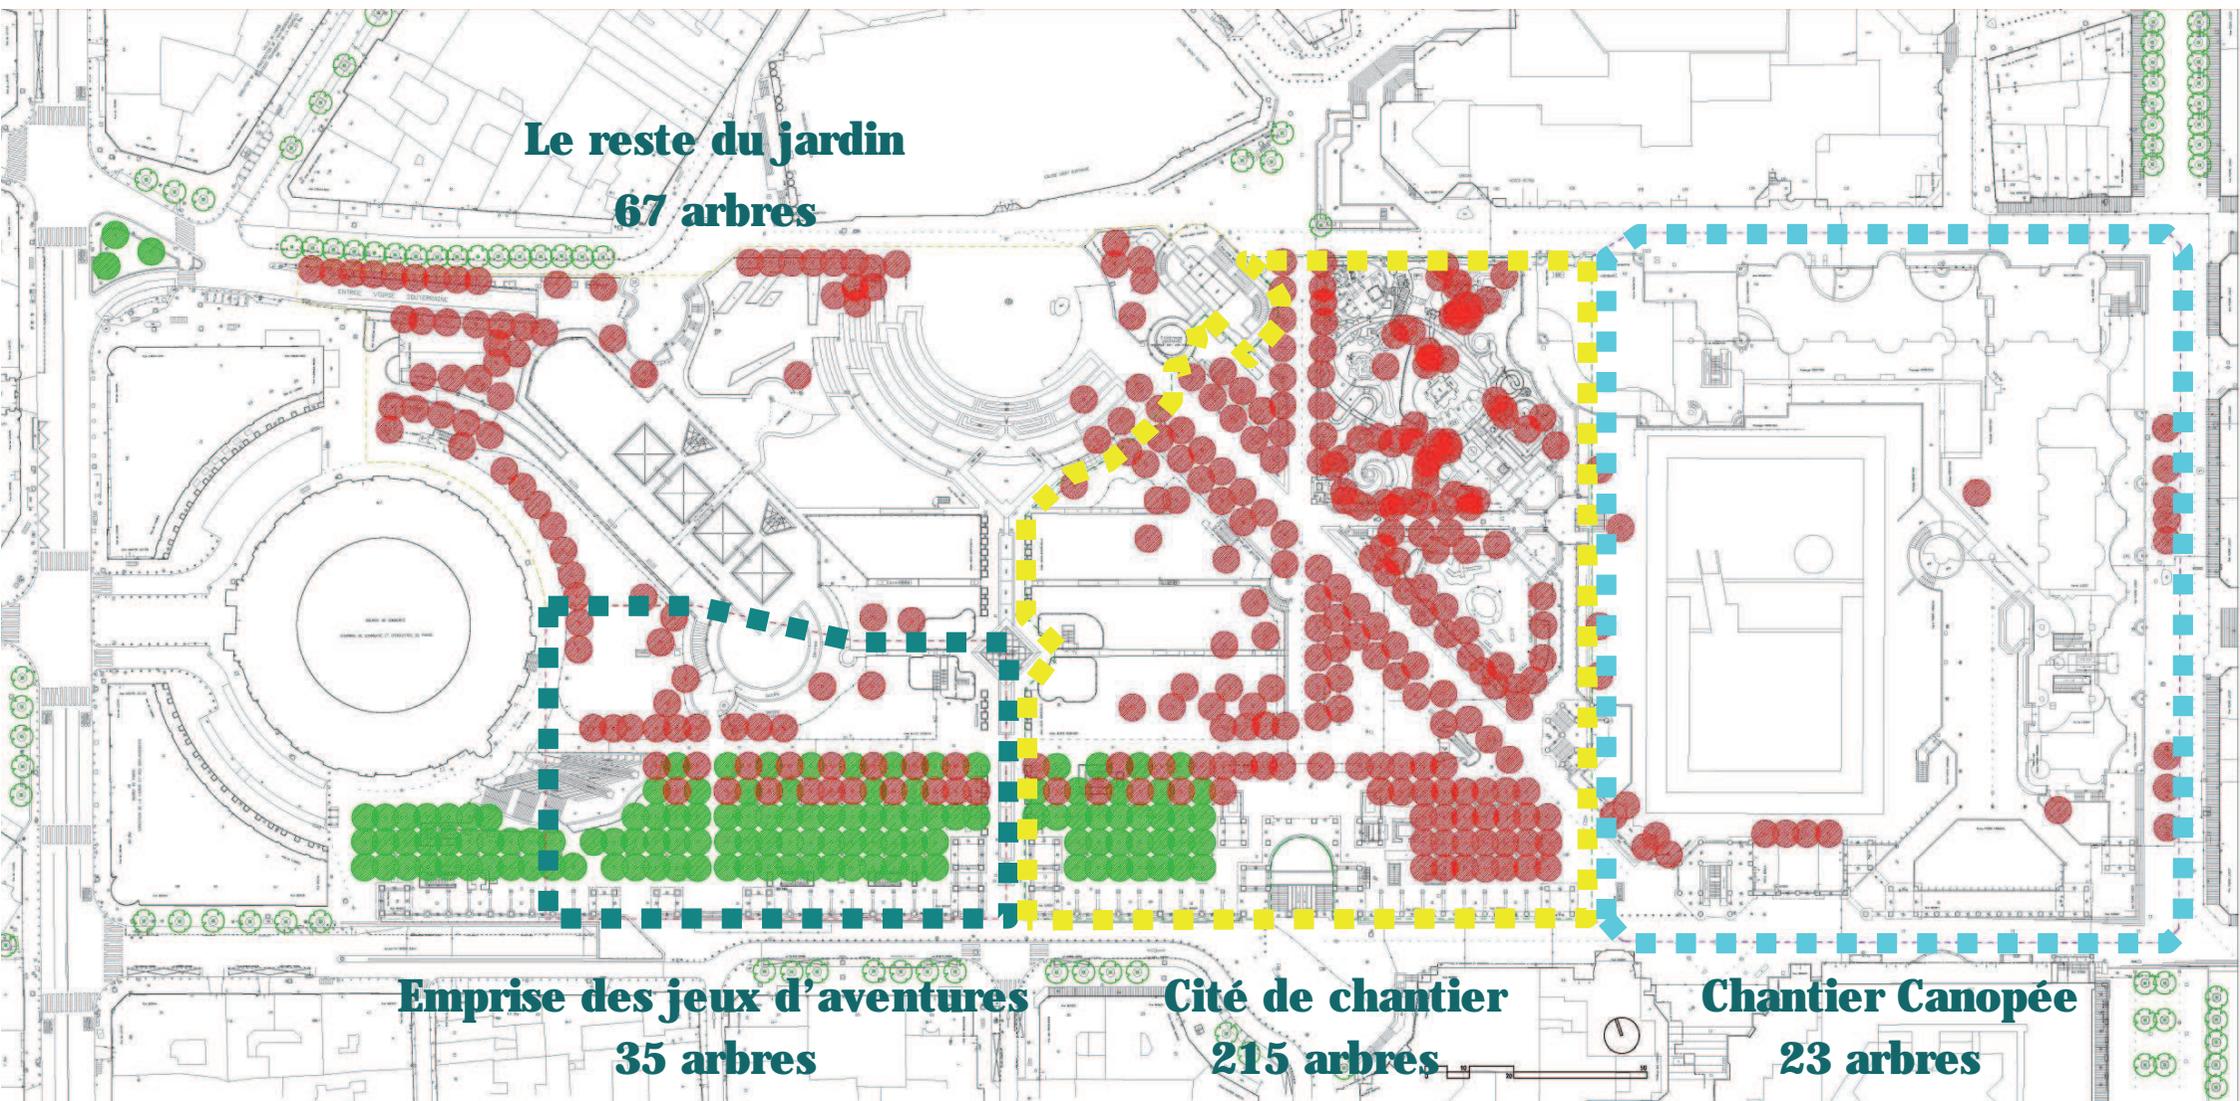
Les arbres abattus

Le total des arbres abattus sur les quatre secteurs est de 340 sujets

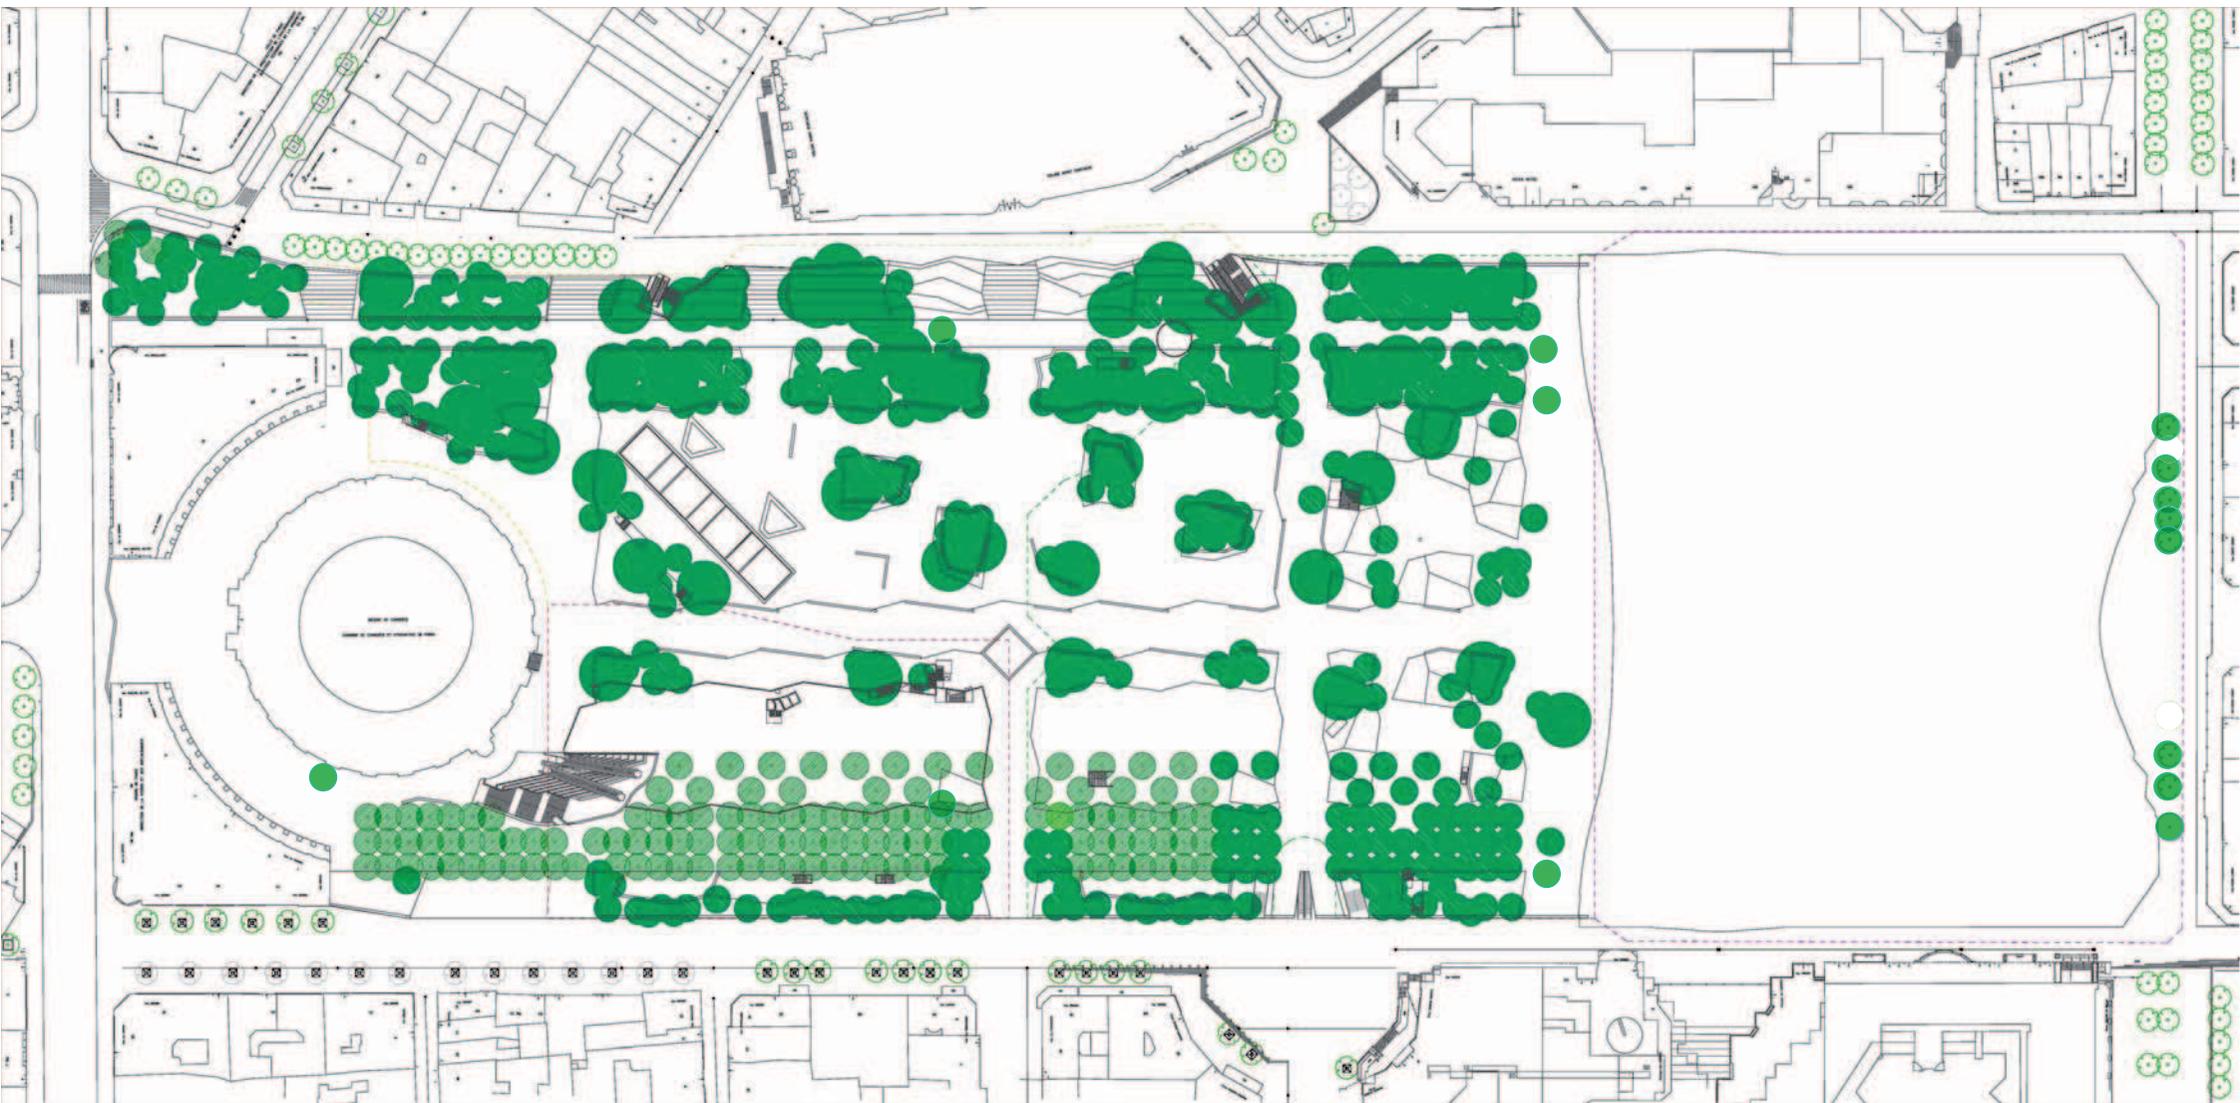
**Le total des arbres plantés sur le jardin est de 383 sujets
Au final, le jardin comprendra 513 arbres. Le bilan global est positif de 43 sujets.**

Le bilan de plantation dans le secteur piéton hors jardin est de + 95 sujets
Le bilan de plantation global sur l'opération des Halles est de +138 sujets

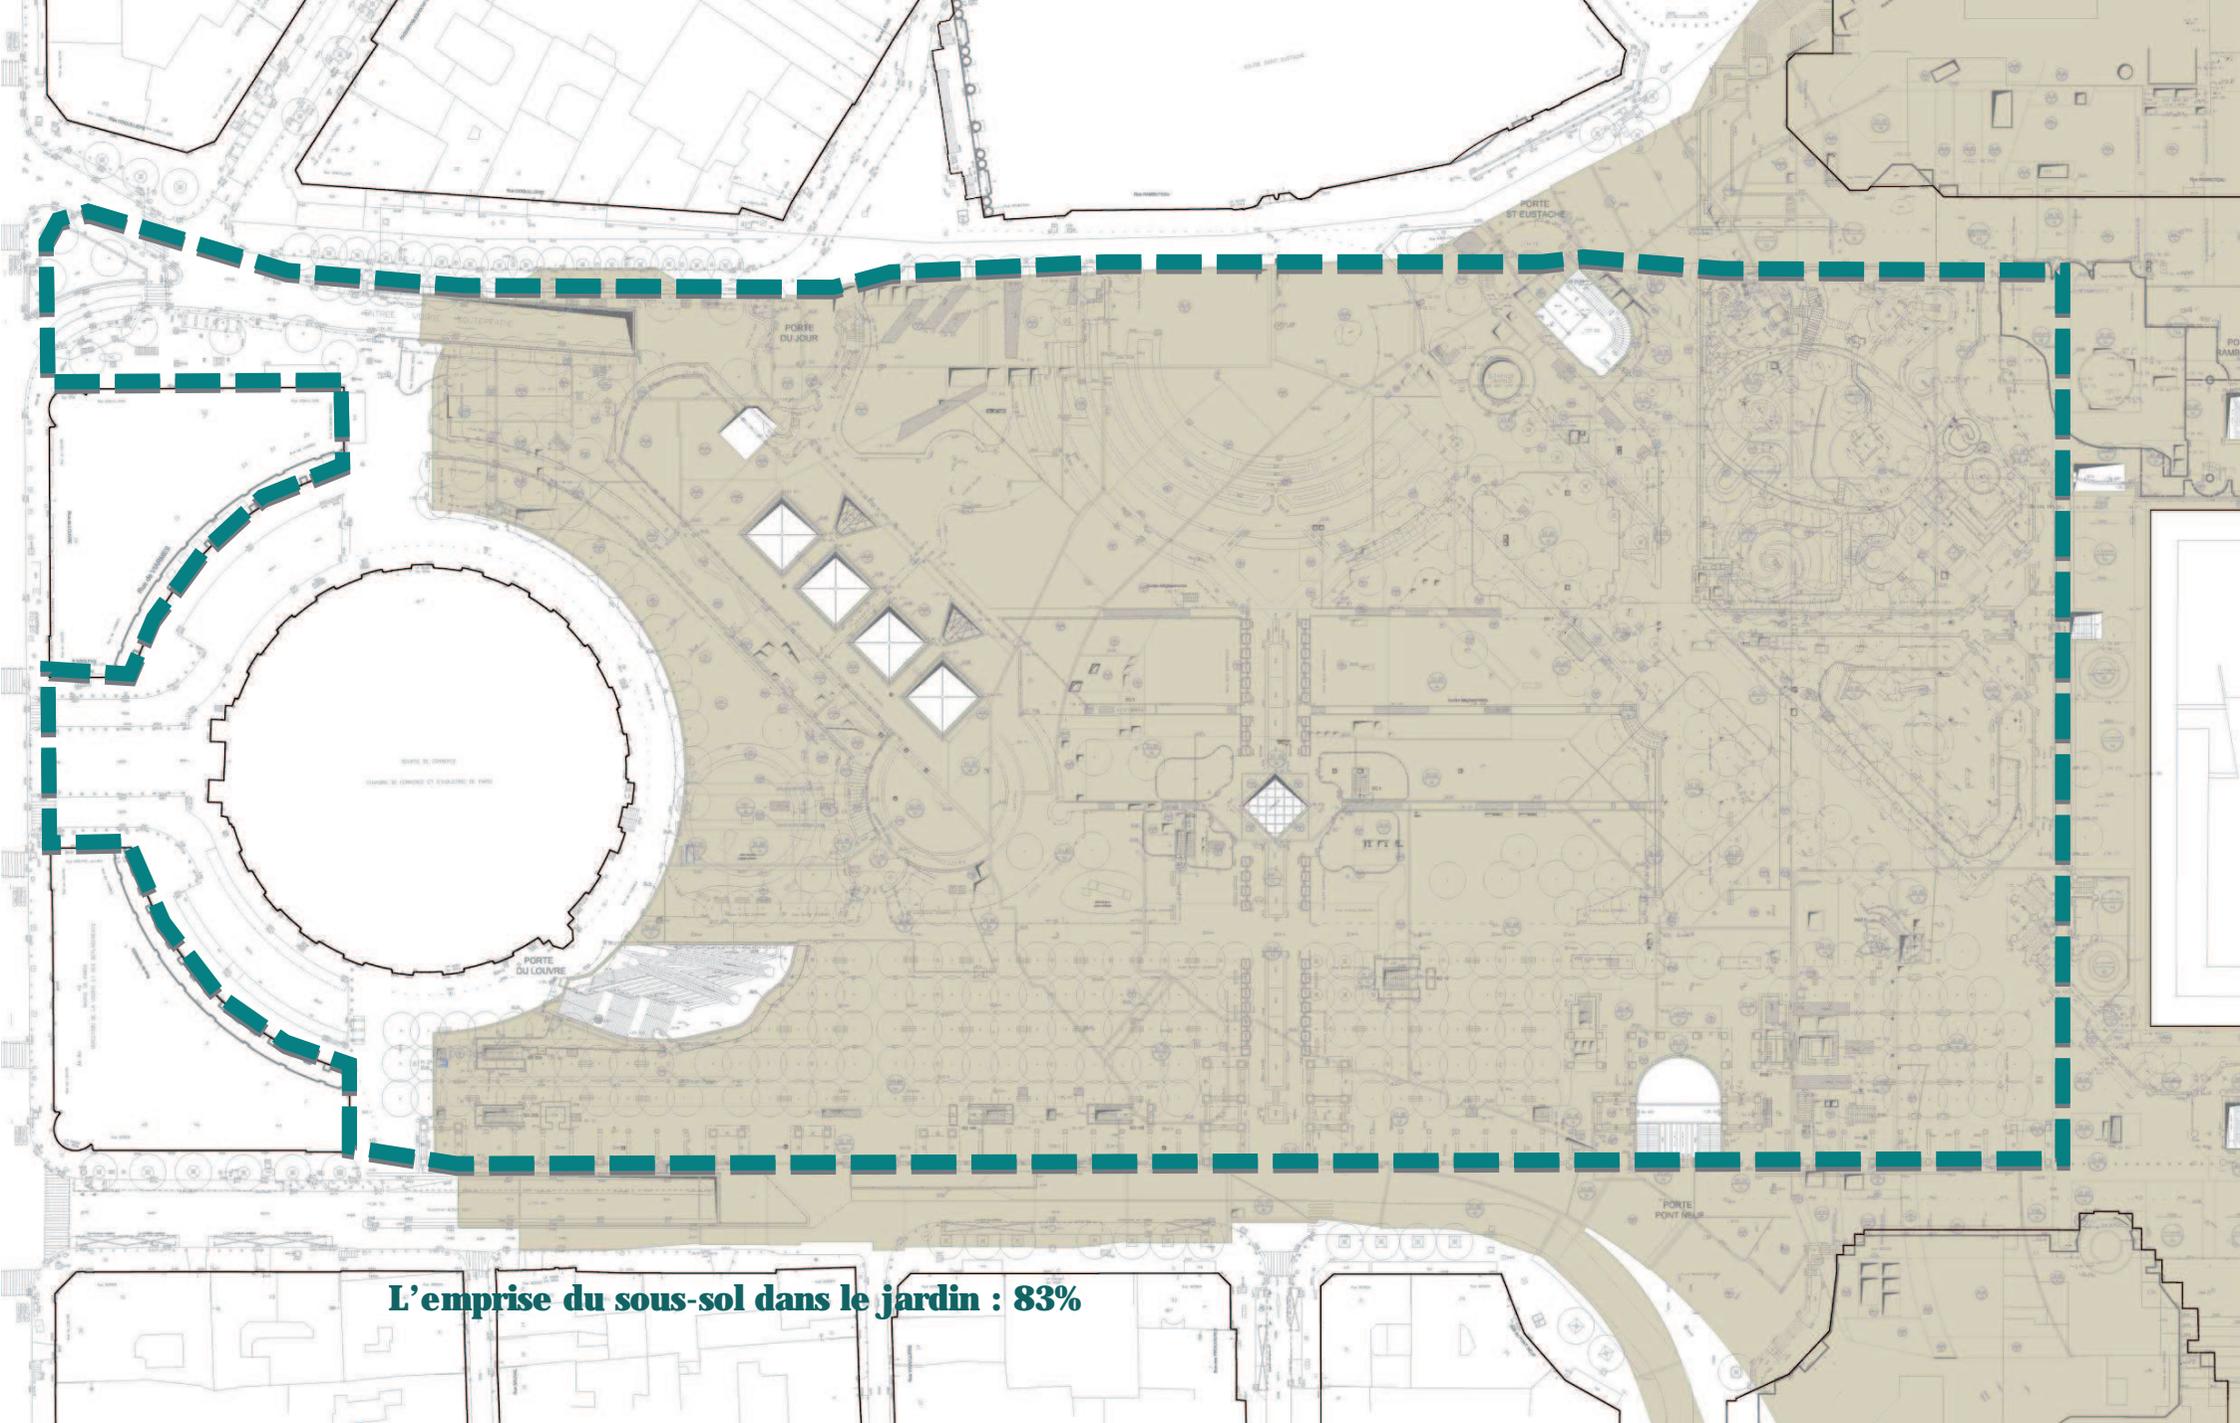
l'emprise du sous-sol

L'emprise du sous-sol dans le jardin : 83%

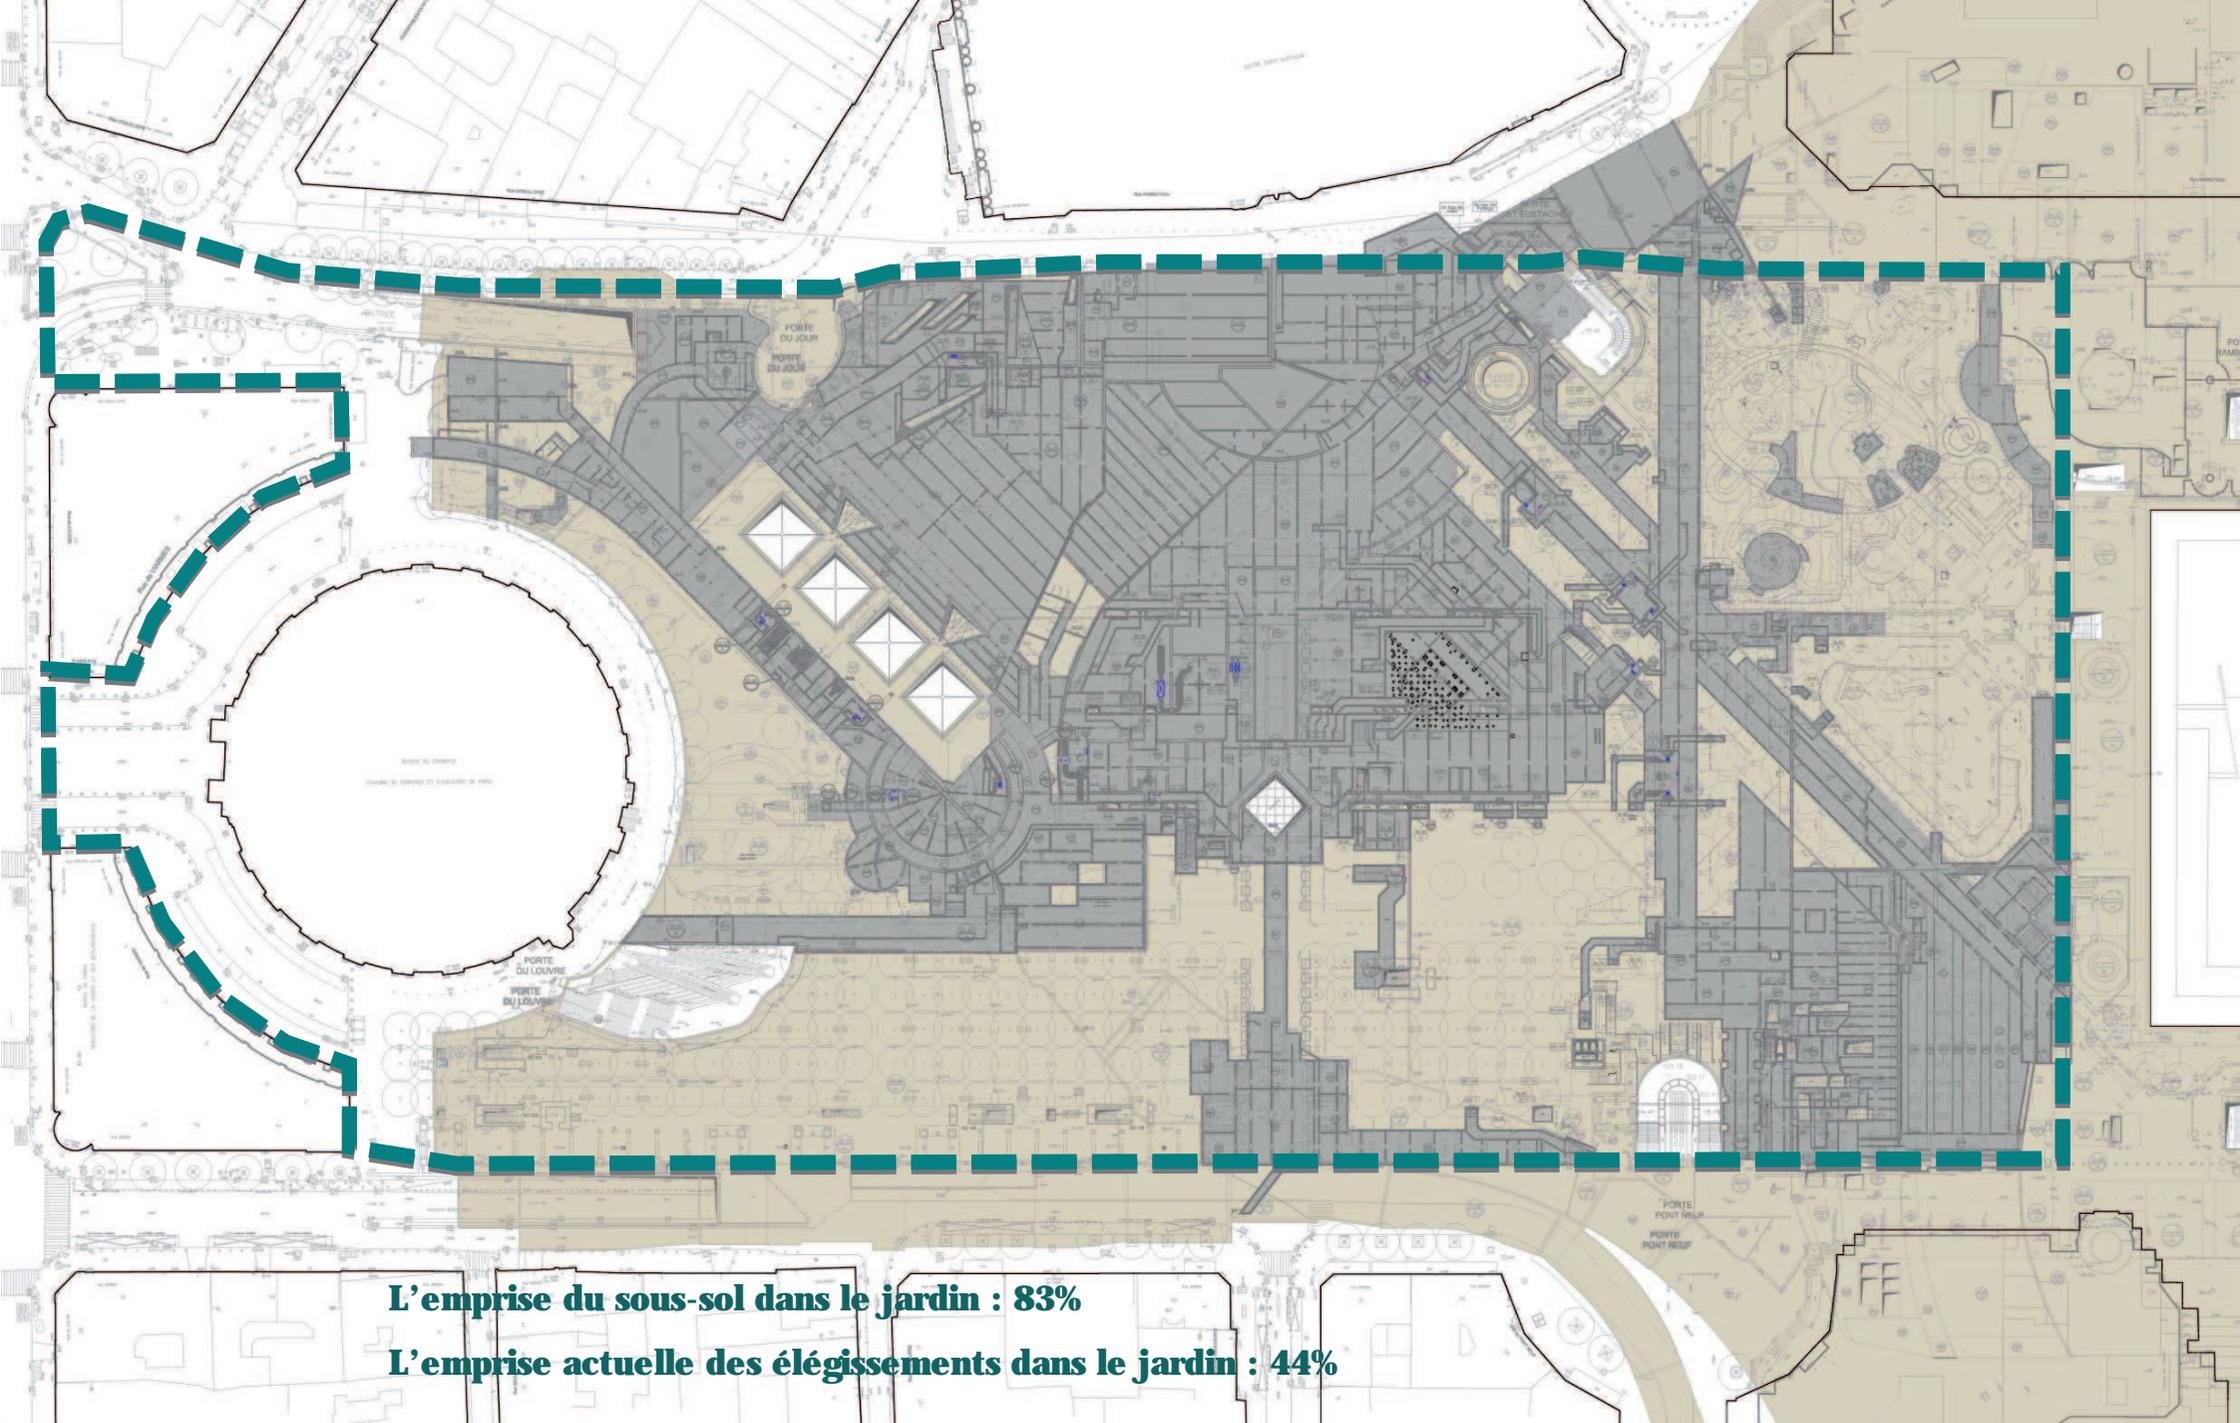
l'emprise du sous-sol et des élégissements

L'emprise du sous-sol dans le jardin : 83%

L'emprise actuelle des élégissements dans le jardin : 44%

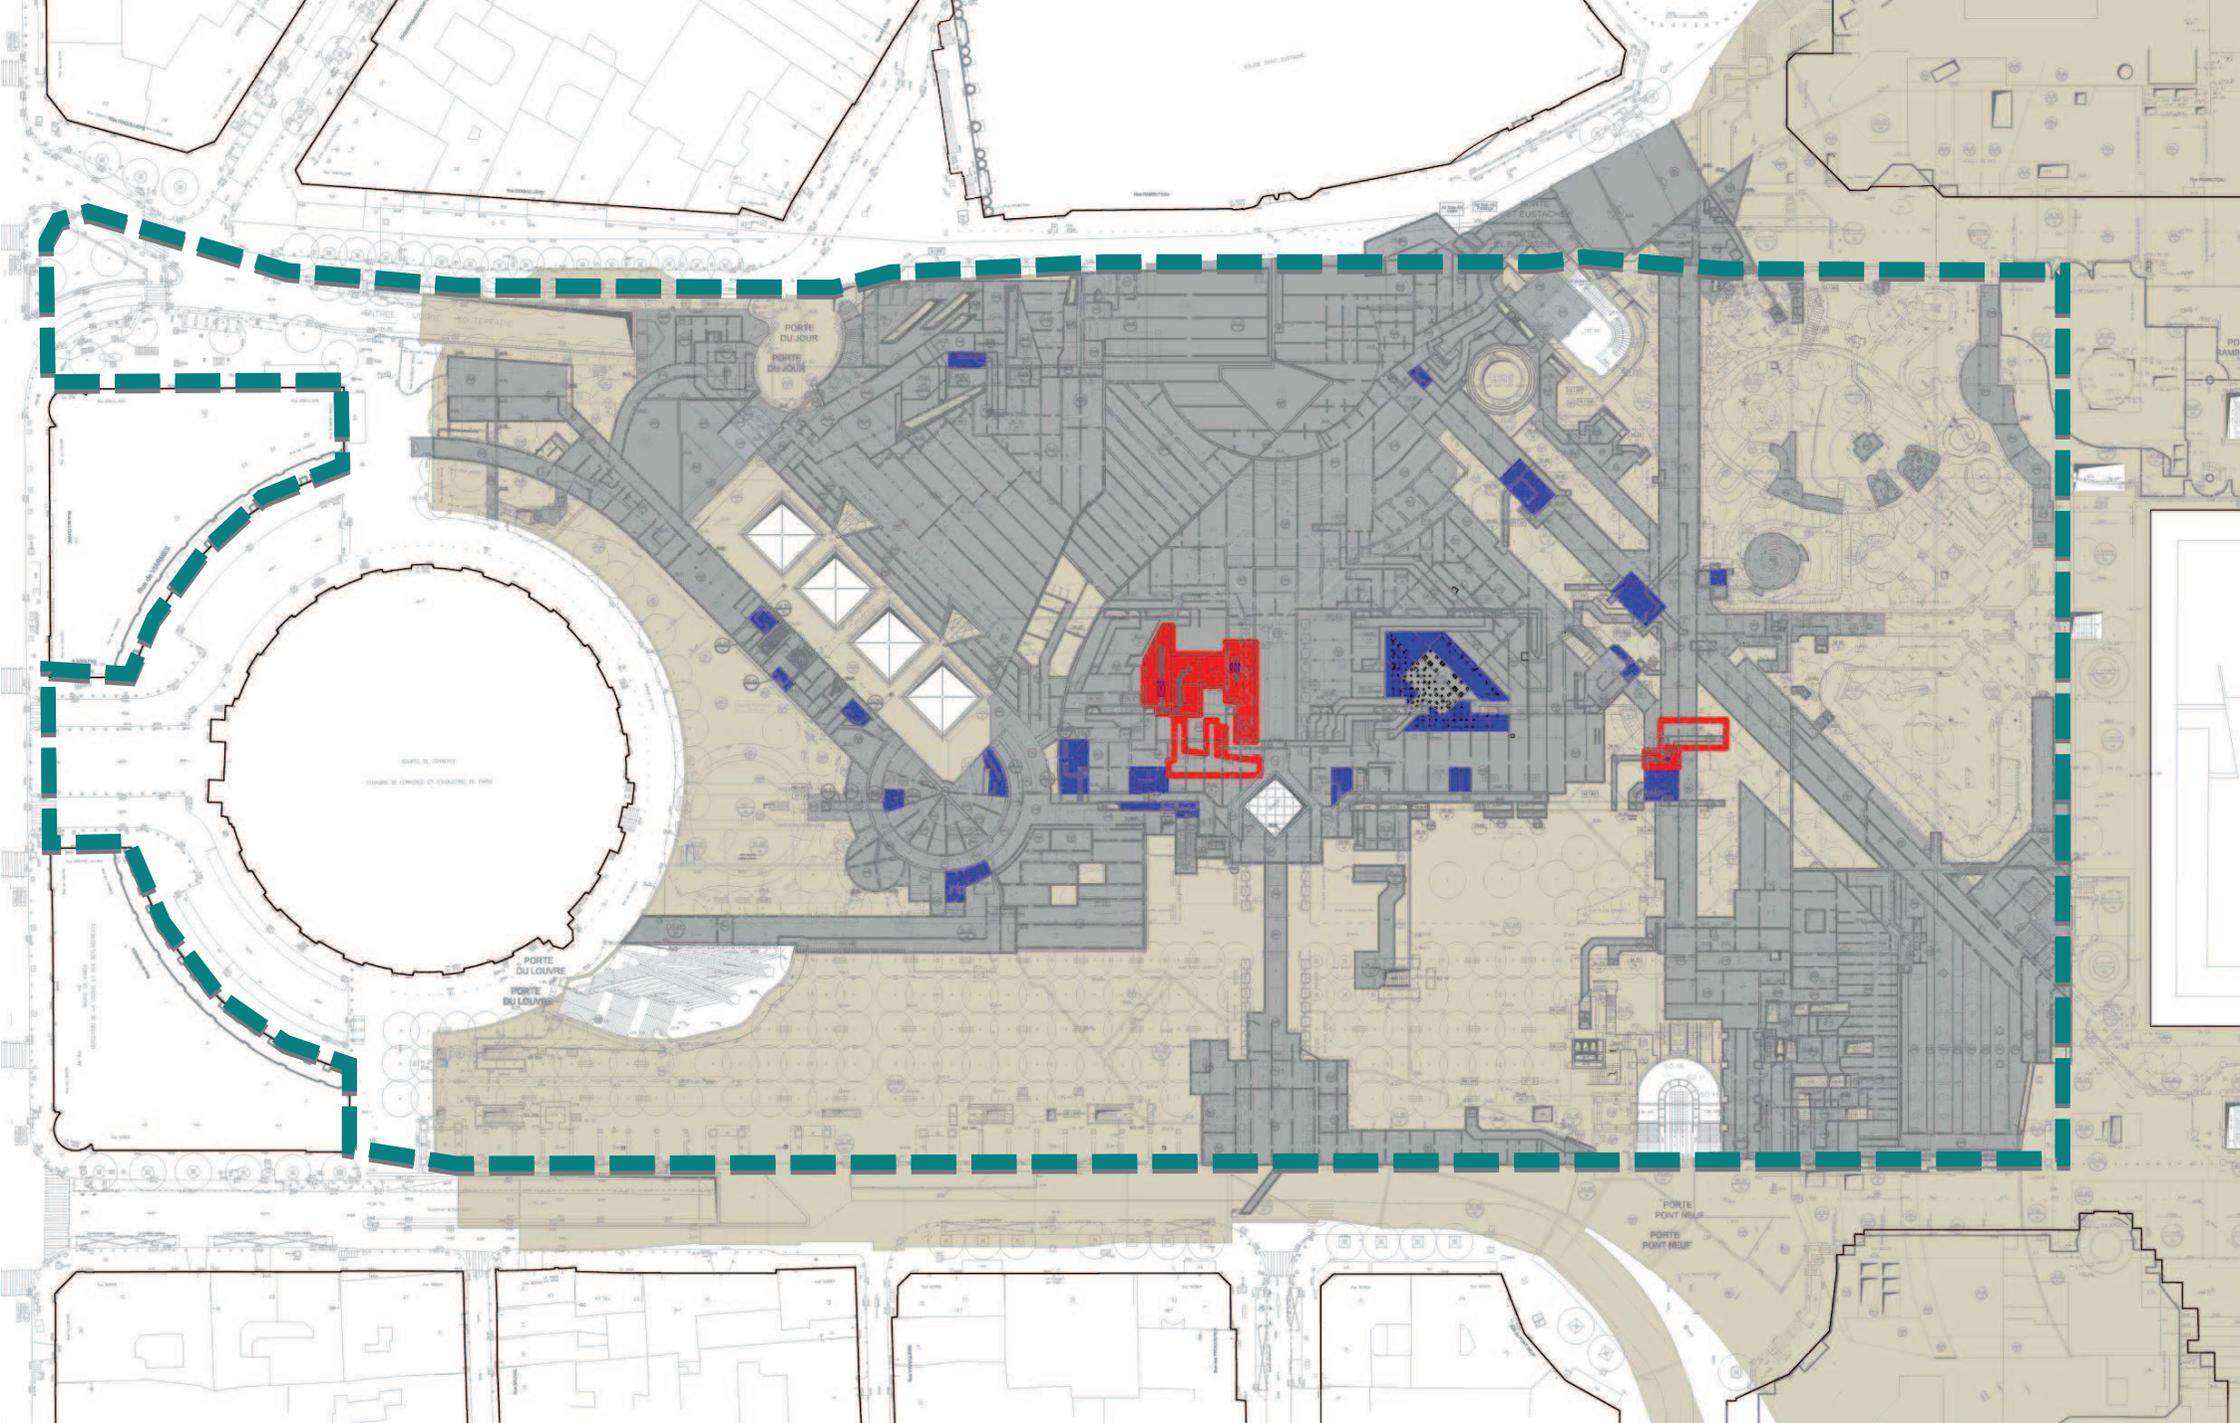
les locaux techniques déplacés et reconfigurés

Le local technique existant et ses ventilateurs

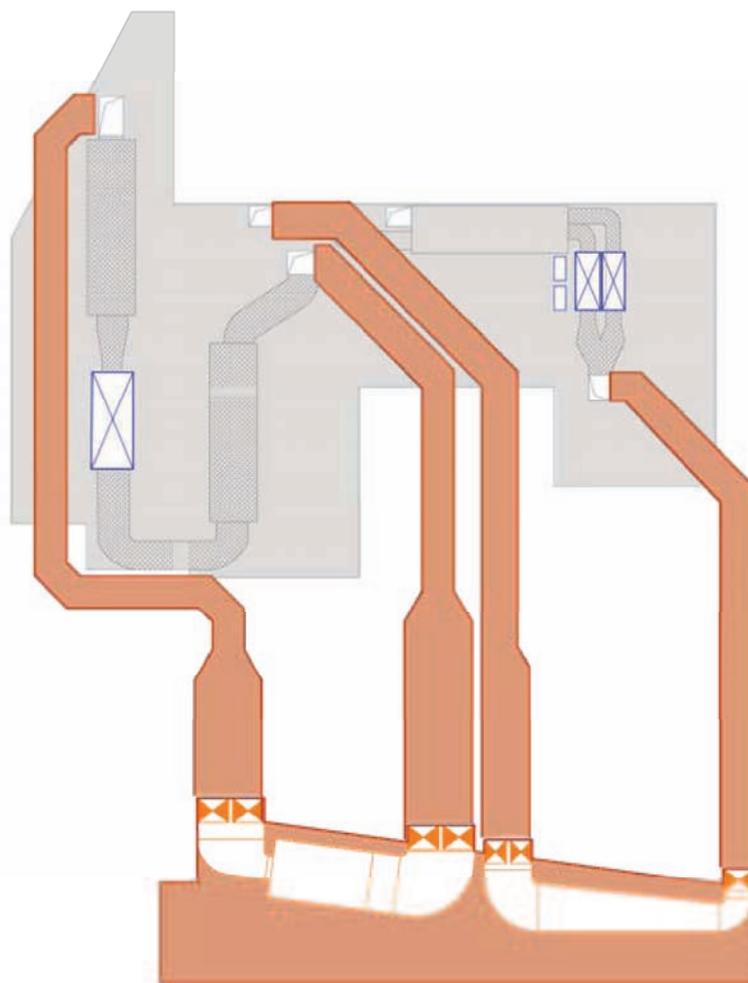
Création du nouveau local avec des ventilateurs neufs
Mise en place des conduits de raccordement

Suppression des anciennes installations

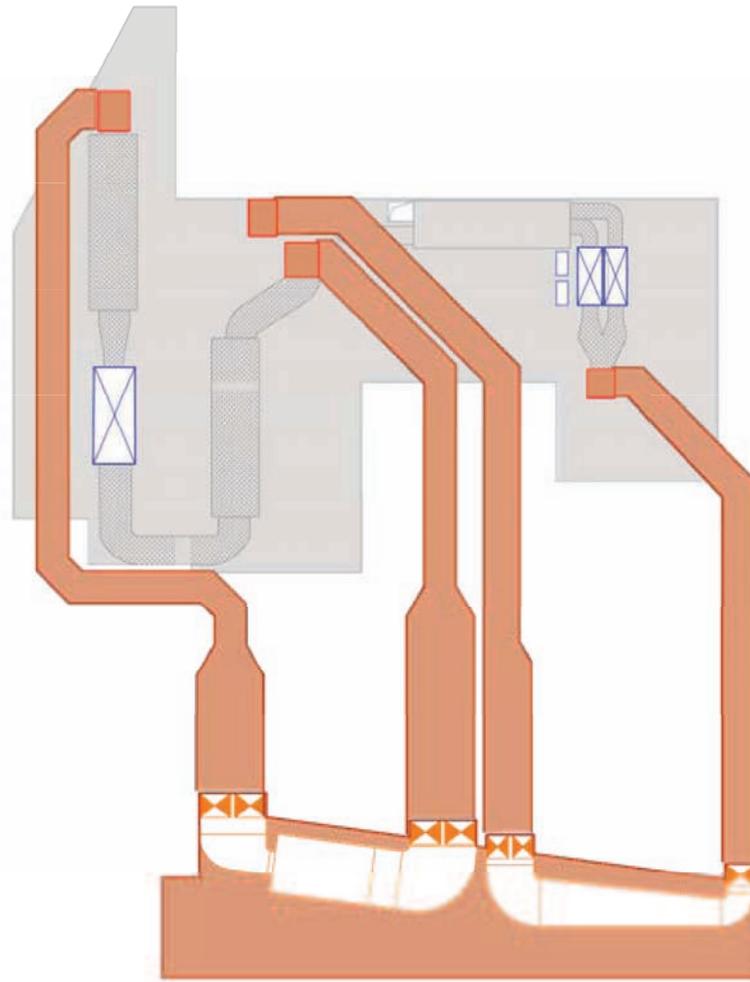
Raccordement en une nuit de chaque nouveau ventilateur

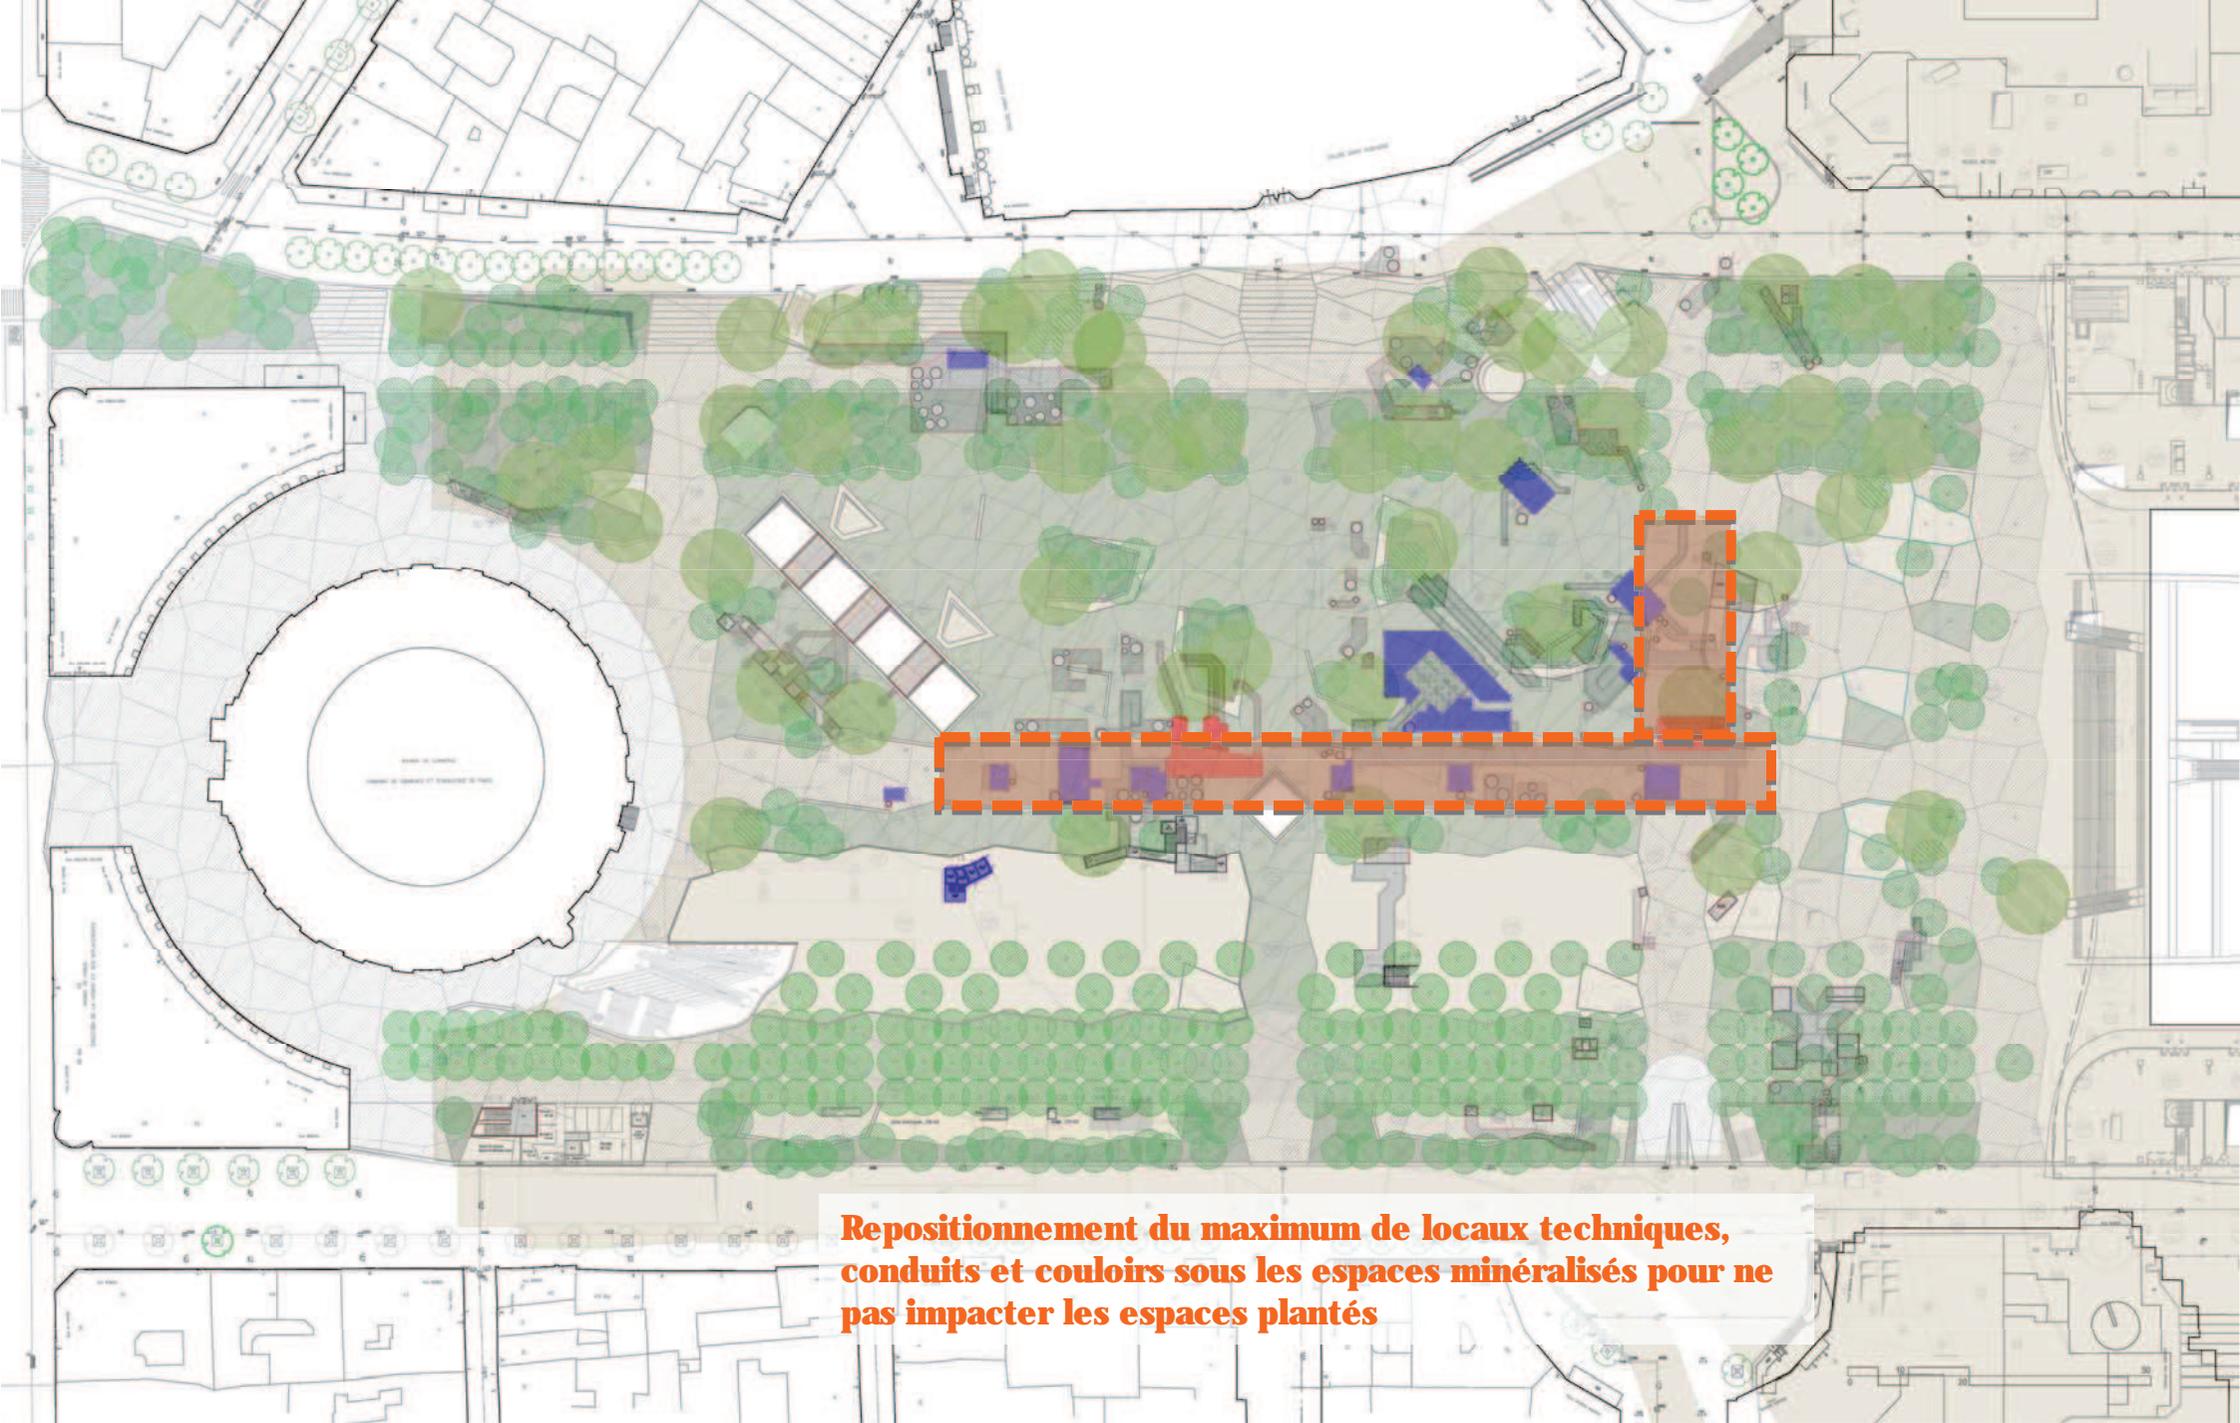
Repositionnement du maximum de locaux techniques, conduits et couloirs sous les espaces minéralisés pour ne pas impacter les espaces plantés

Calage de l'altimétrie générale en fonction des besoins en hauteur des locaux techniques de la partie centrale, avec un point haut à 36,00 au lieu de 35,60 NVP

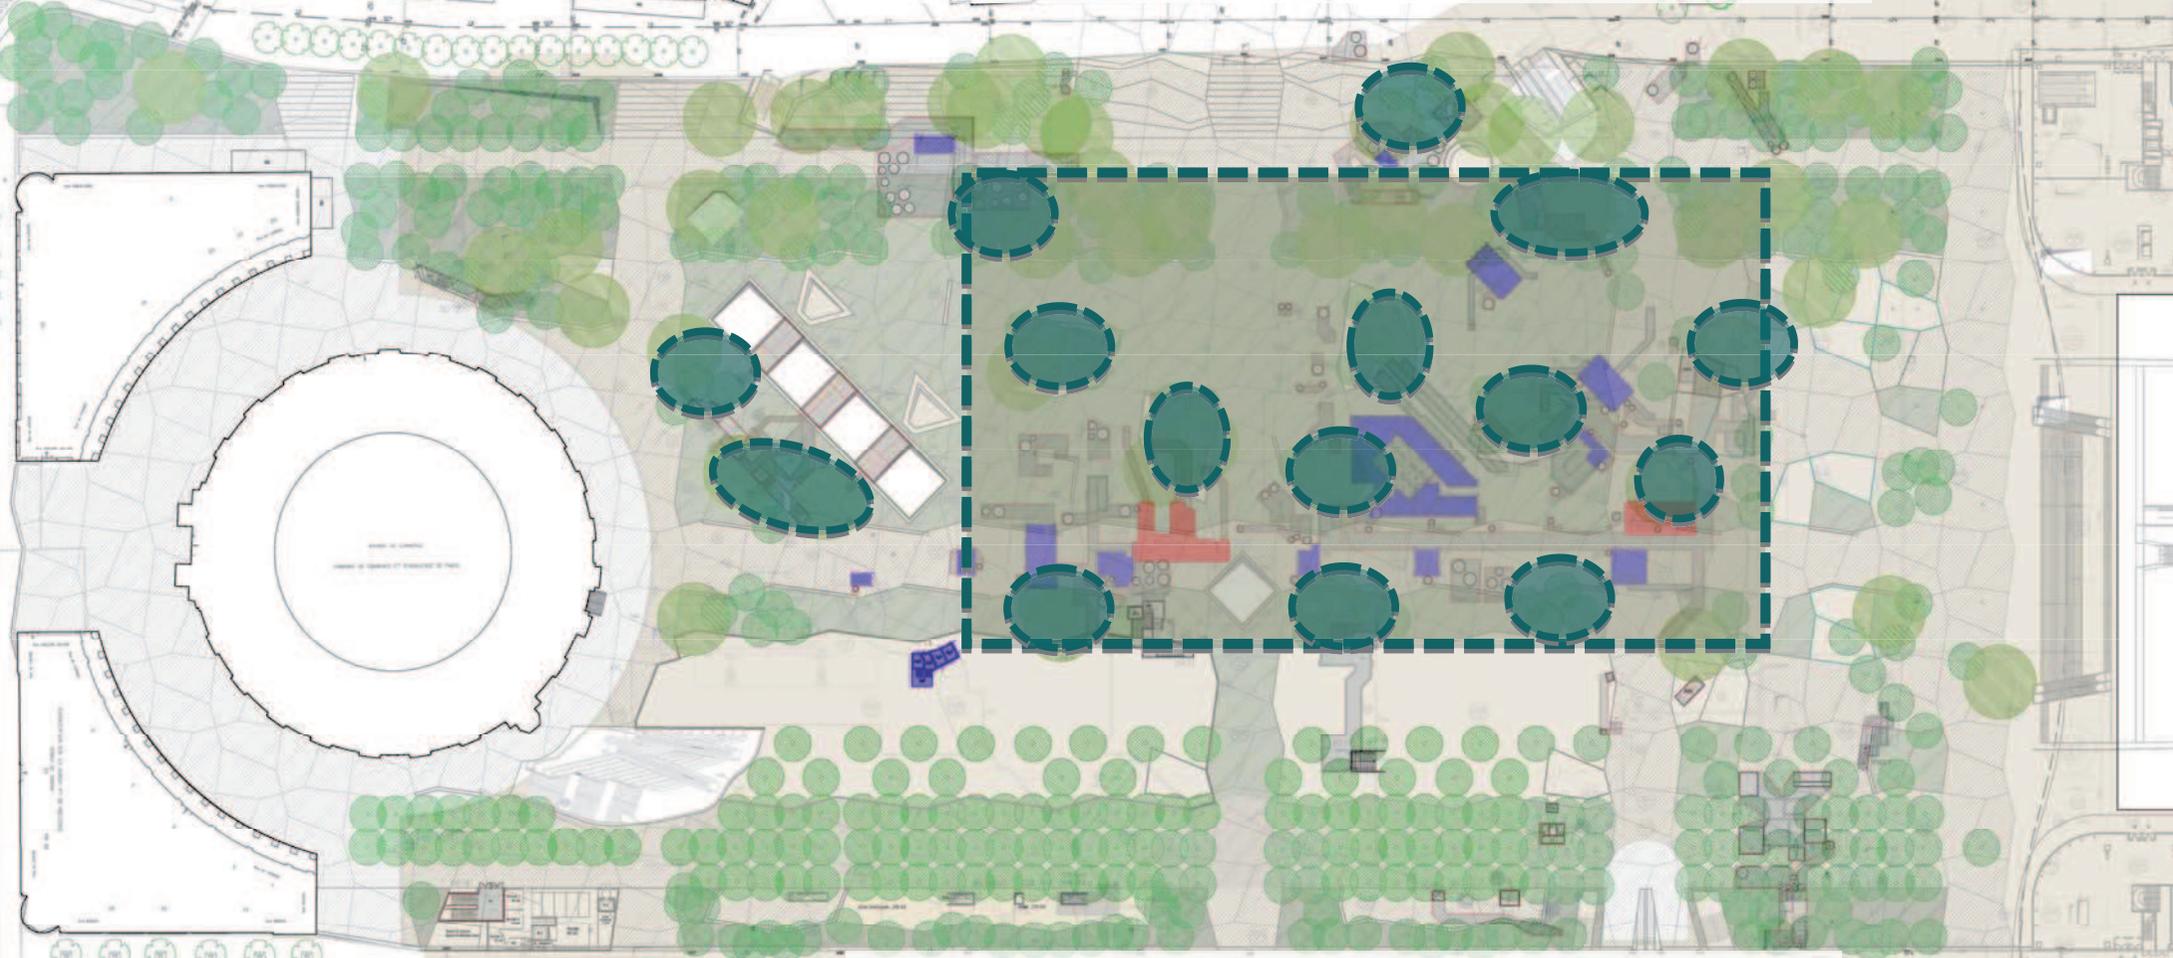
Repositionnement précis des arbres dans les zones techniques, avec, le cas échéant, de nouveaux choix d'essences et de complexe horticole pour s'adapter au contexte.
